1-1 汚染水対策

参考資料  
2022年8月25日  
廃炉・汚染水・処理水対策チーム会合  
事務局会議  
1/6

## 1-2 汚染水対策

## 2 多核種除去設備等処理水の処分

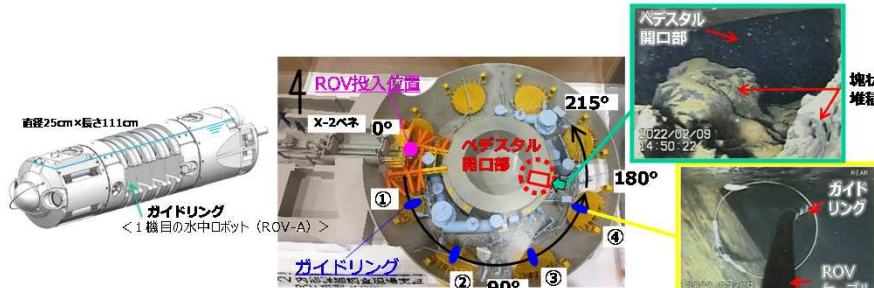
1号機 PCV内部調査実績

・2022年2月に、調査を円滑に進める装置である「ガイドリング」を取付けるため、1機目の水中ロボット（ROV-A）を投入。ガイドリングの設置が完了し、目的を達成。引き続き、詳細な調査を実施する計画。

今回の調査では、ペDESTAL外の堆積物の分布状況を確認するとともに、その性状等についての調査も計画している。それらの結果を踏まえ、今後の燃料デブリ取り出しに向けた工法や手順の検討に活かしていく。

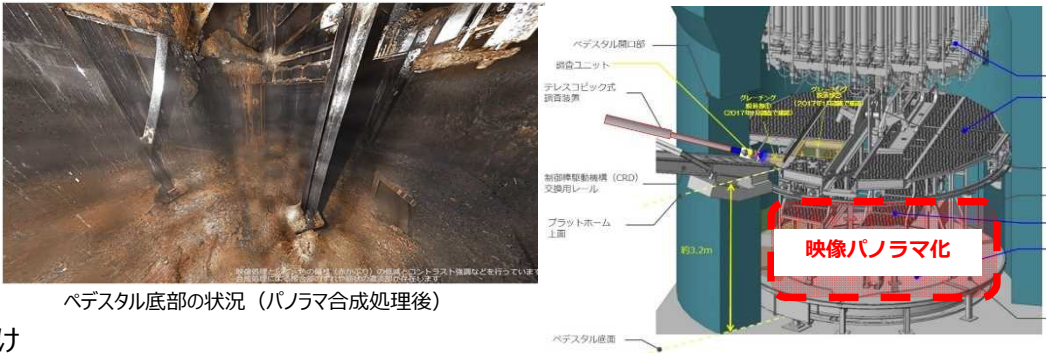
ペDESTAL底部の状況（パノラマ合成処理後）

・2017年1月に、格納容器貫通部からカメラを挿入し、ロボットが走行するレールの状況を確認。一連の調査で、ペDESTAL内のグレーチングの脱落や変形、ペDESTAL内に多くの堆積物があることを確認。

・2018年1月、ペDESTAL内プラットフォーム下の調査を実施。取得した画像を分析した結果、燃料デブリを含むと思われる堆積物がペDESTAL底部に堆積している状況を確認。堆積物が周囲より高く堆積している箇所が複数あることから、燃料デブリの落下経路が複数存在していると推定。

・2019年2月、ペDESTAL底部及びプラットフォーム上の堆積物への接触調査を実施し、小石状の堆積物を把持して動かせること、把持できない硬い岩状の堆積物が存在する可能性があることを確認。

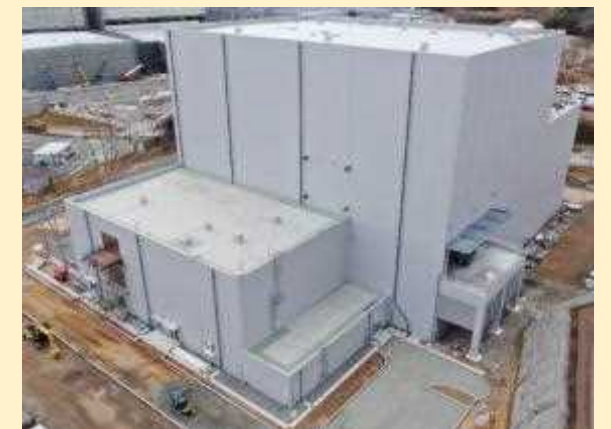
増設雑固体廃棄物  
焼却設備建屋全景

伐採木及び可燃性ガレキ類（木材、梱包材・紙等）などを焼却するため、増設雑固体廃棄物焼却設備を設置。
