3号機廃棄物地下貯蔵建屋
原子炉冷却材浄化系廃樹脂貯蔵タンク室
漏えい樹脂の回収状況について

2022年8月25日

東京電力ホールディングス株式会社

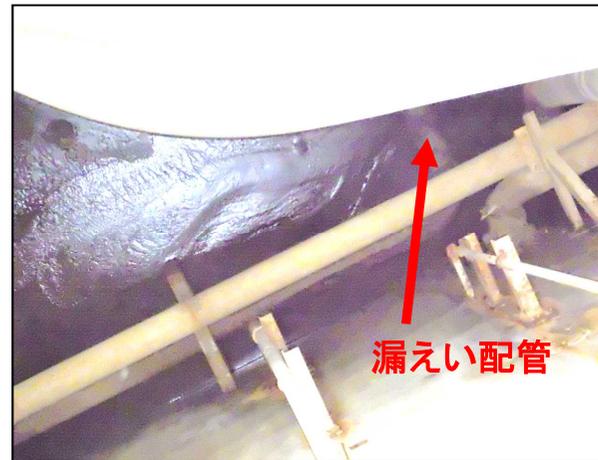
タンク外の状況（2020年9月10日撮影）

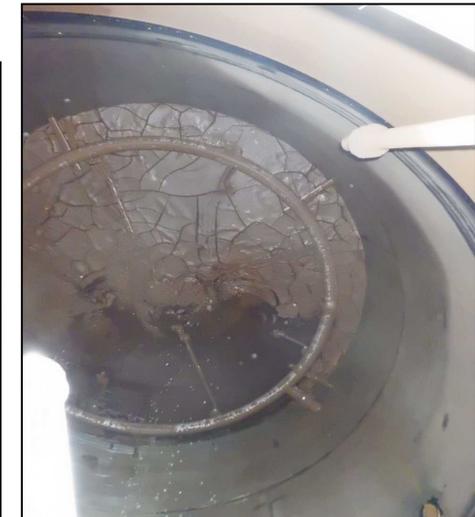
タンク内（2020年9月10日撮影）

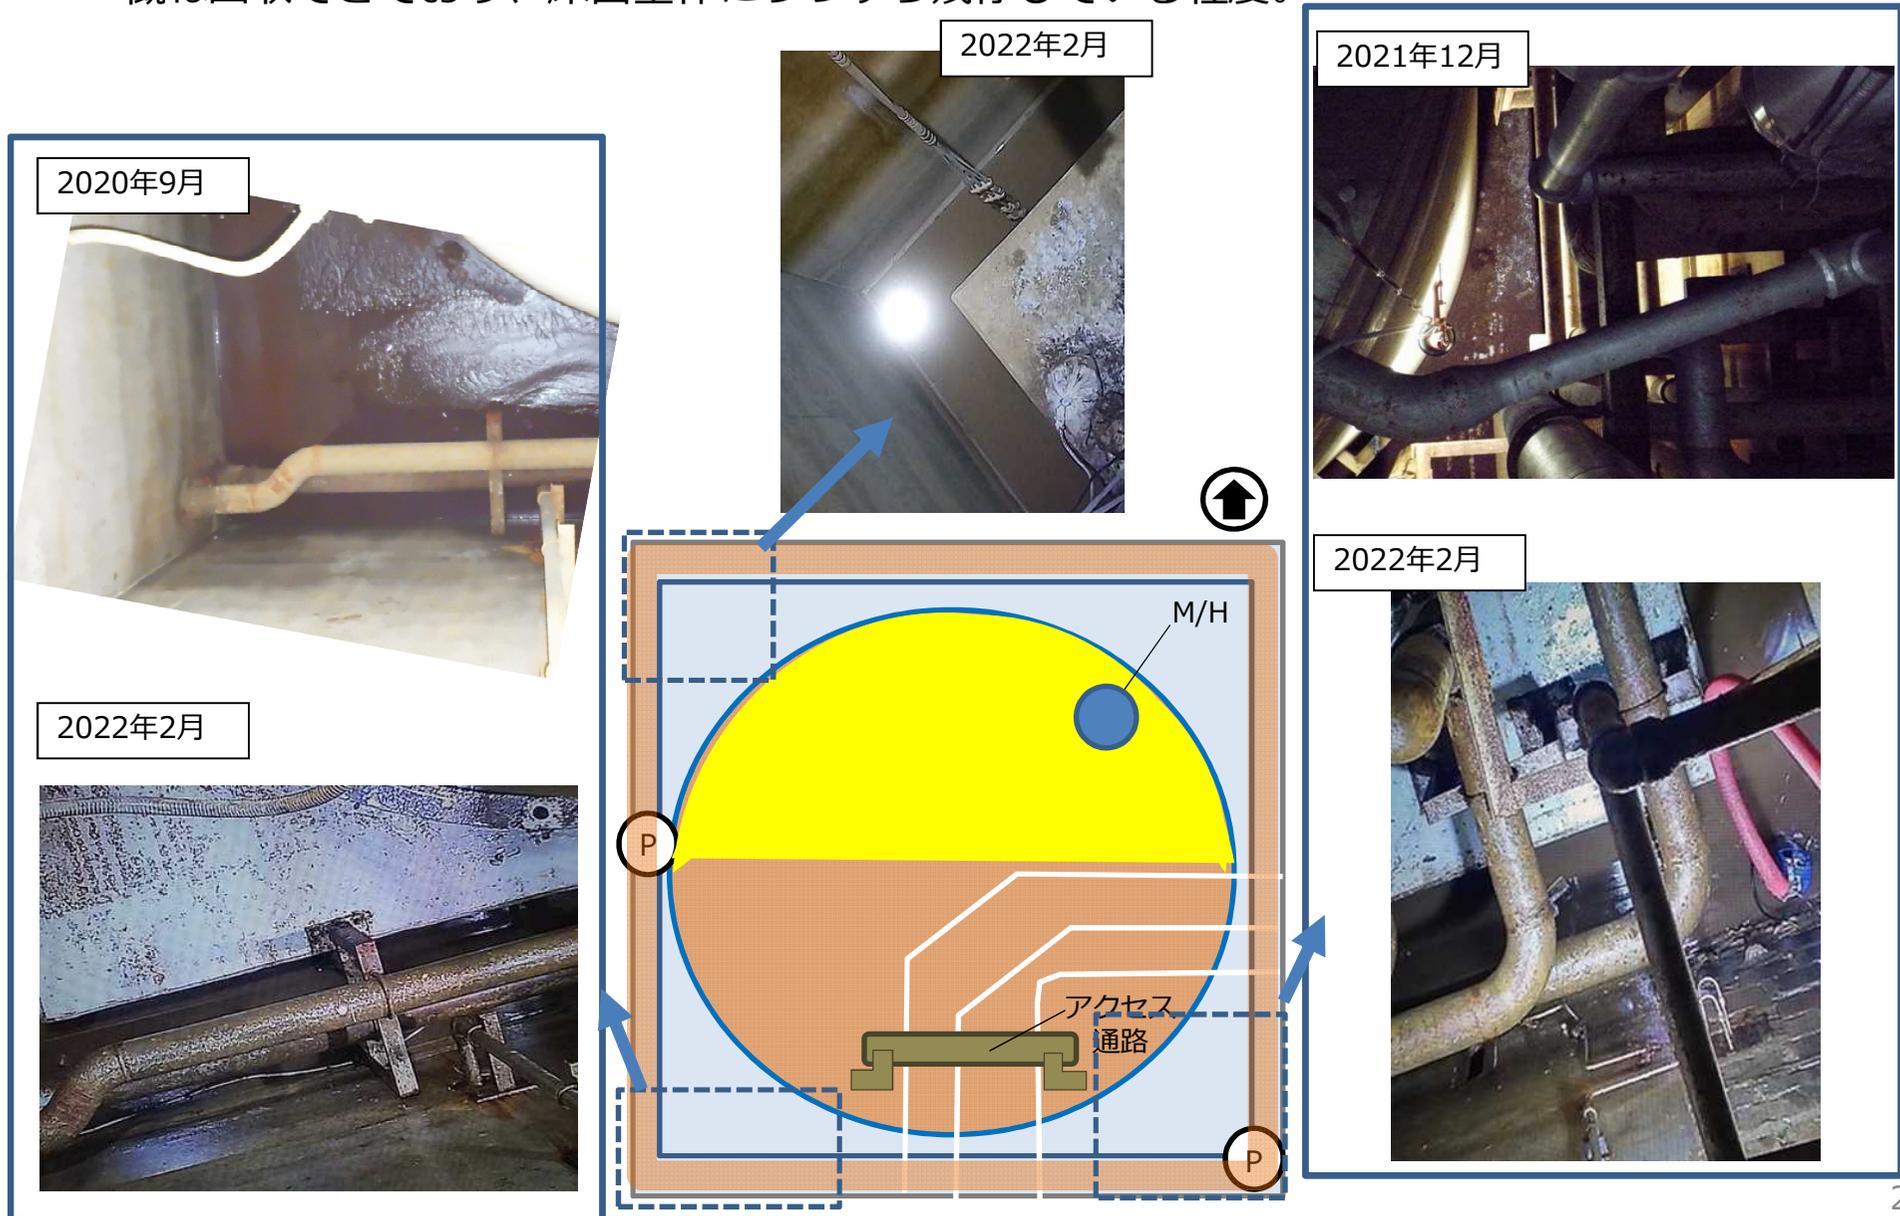
2. タンク外回収状況（2022年2月）

- 概ね回収できており、床面全体にうっすら残存している程度。

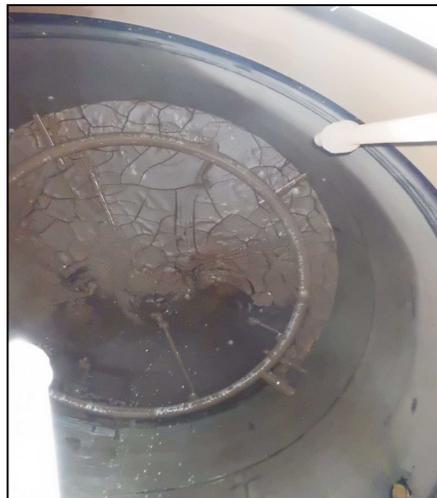
【2020/9/10】

- マンホール（M/H）から散水し、漏えいした配管からタンク外へ樹脂を排出、タンク外で回収を実施したが、水は排出されるものの樹脂の排出が少ない。
- またM/Hからタンク底部にポンプを設置しタンク内の回収を実施したが、漏えい配管側に向けて勾配があり、ポンプ側（M/H側）に樹脂が集まらず、勾配が低い南側の回収が困難。
- いずれのやり方も進捗はあるものの、時間が掛かっており被ばく量増加の懸念があることから、回収方法を再度検討するため2022年3月以降作業を中断。

タンク内部（M/Hより撮影）

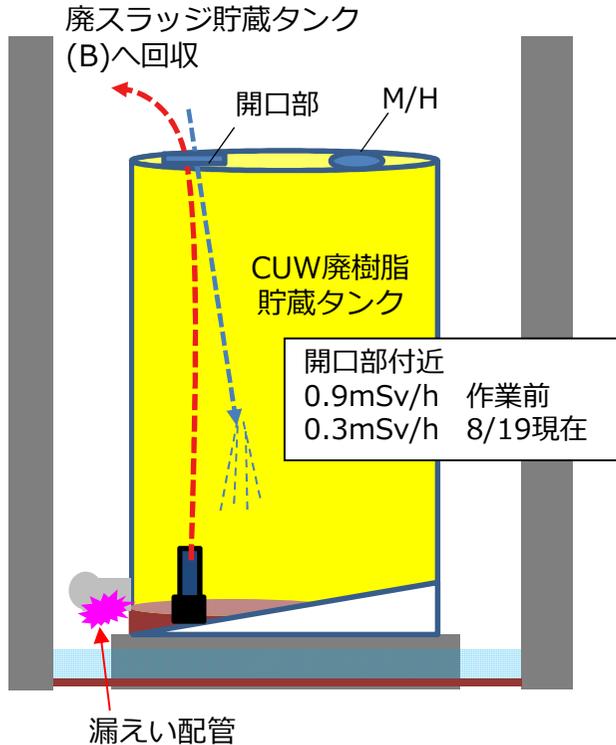
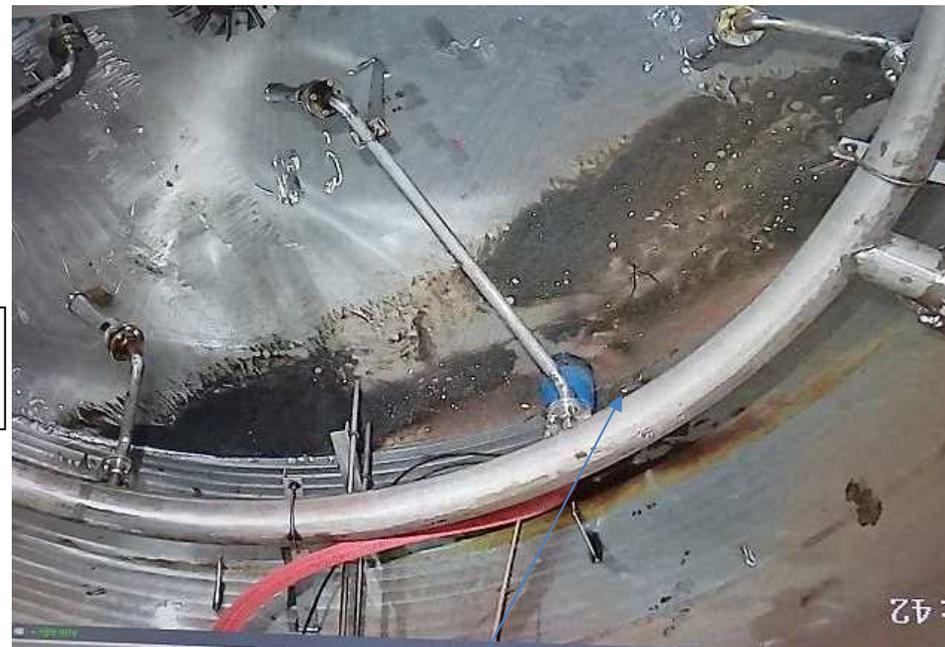
【2022/8/24】

- 勾配が低い漏えい配管側の廃樹脂を回収するため、南側のタンク天板に開口部を設け、当該部よりポンプを設置し回収を行った。
- 漏えい配管接続位置より低い位置まで回収ができ、タンク外への漏えいリスクは解消した。

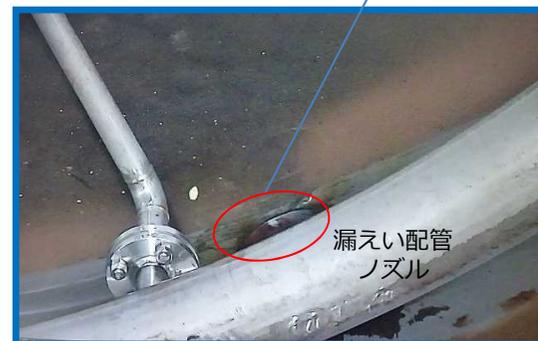
【2022/8/22】

- 2022年8月2日より回収を再開し、散水の向きを変え、廃樹脂を崩しながら回収を実施
- 散水によりタンク外に排出した廃樹脂を含む水も廃スラッジ貯蔵タンク(B)へ回収。

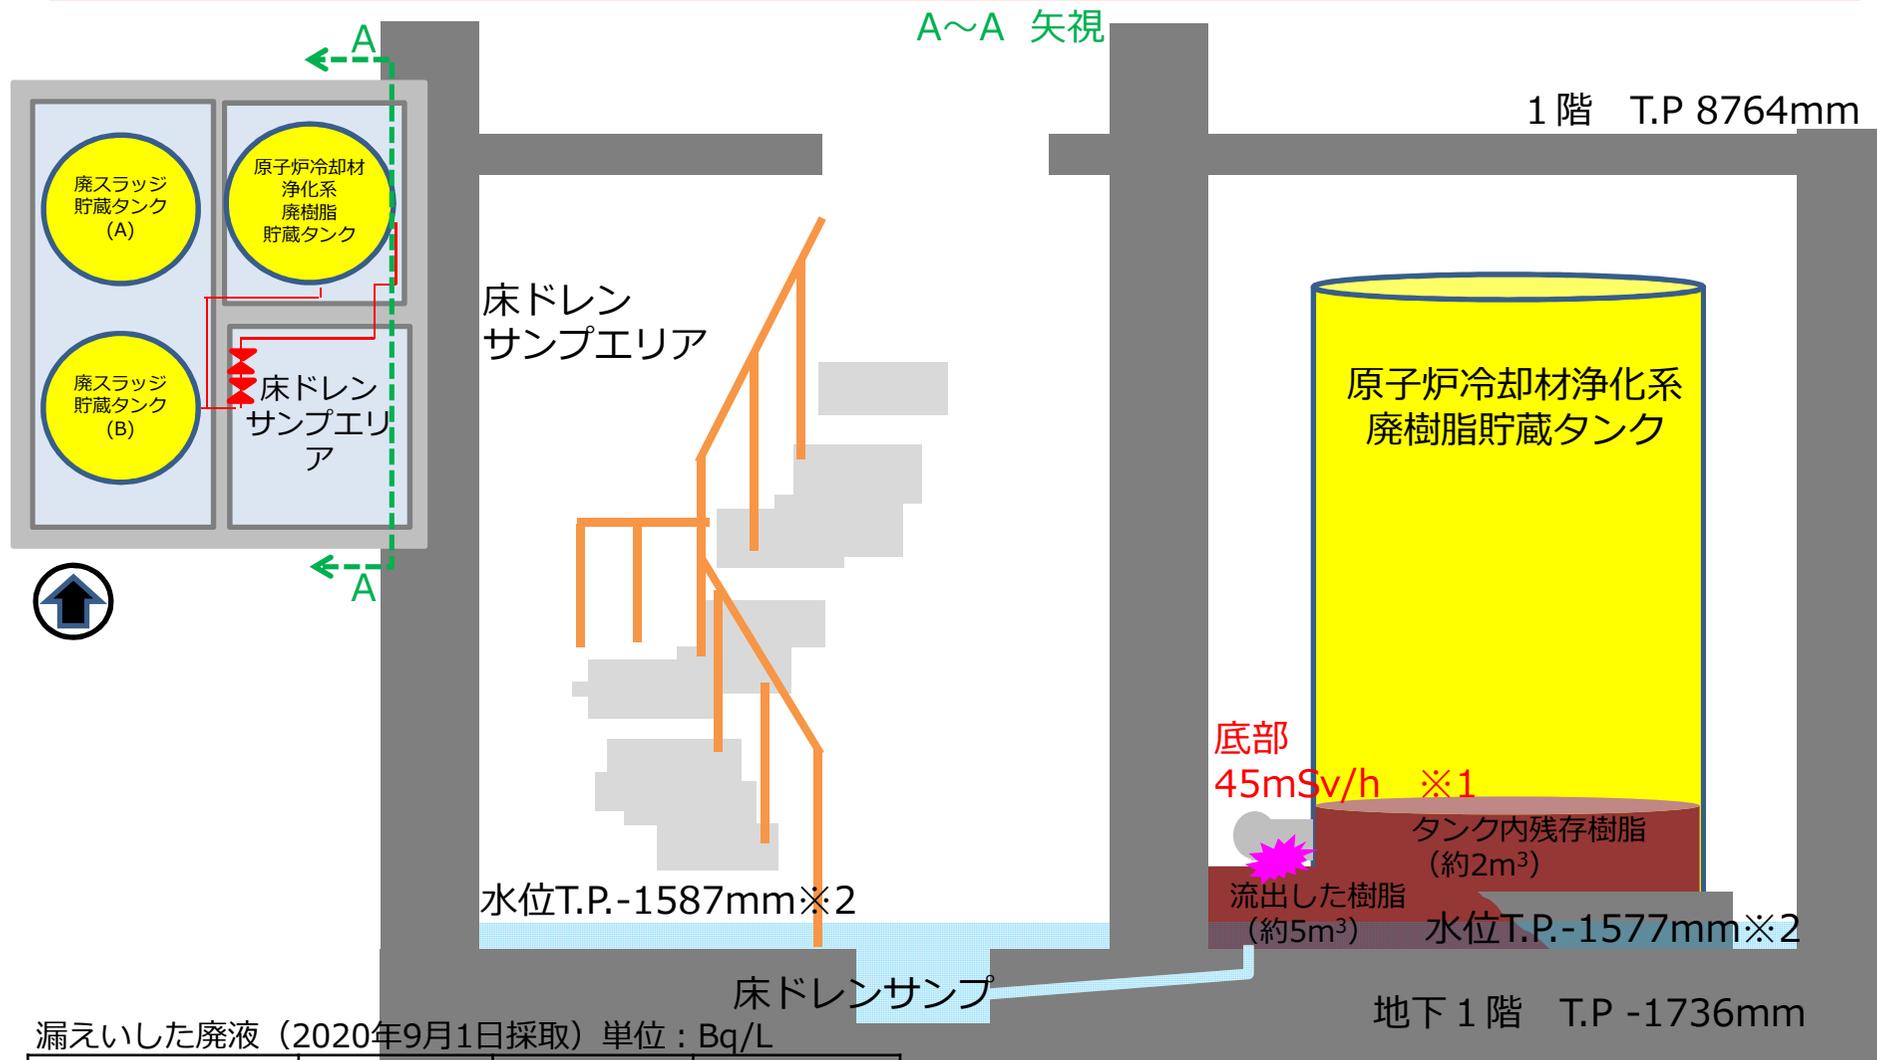
(参考) 現場の状況 (イメージ)

漏えいした廃液 (2020年9月1日採取) 単位: Bq/L

Cs-134	Cs-137	Co-60	全β
検出限界未満 ($< 2.6 \times 10^2$)	9.9×10^4	6.7×10^4	1.8×10^5

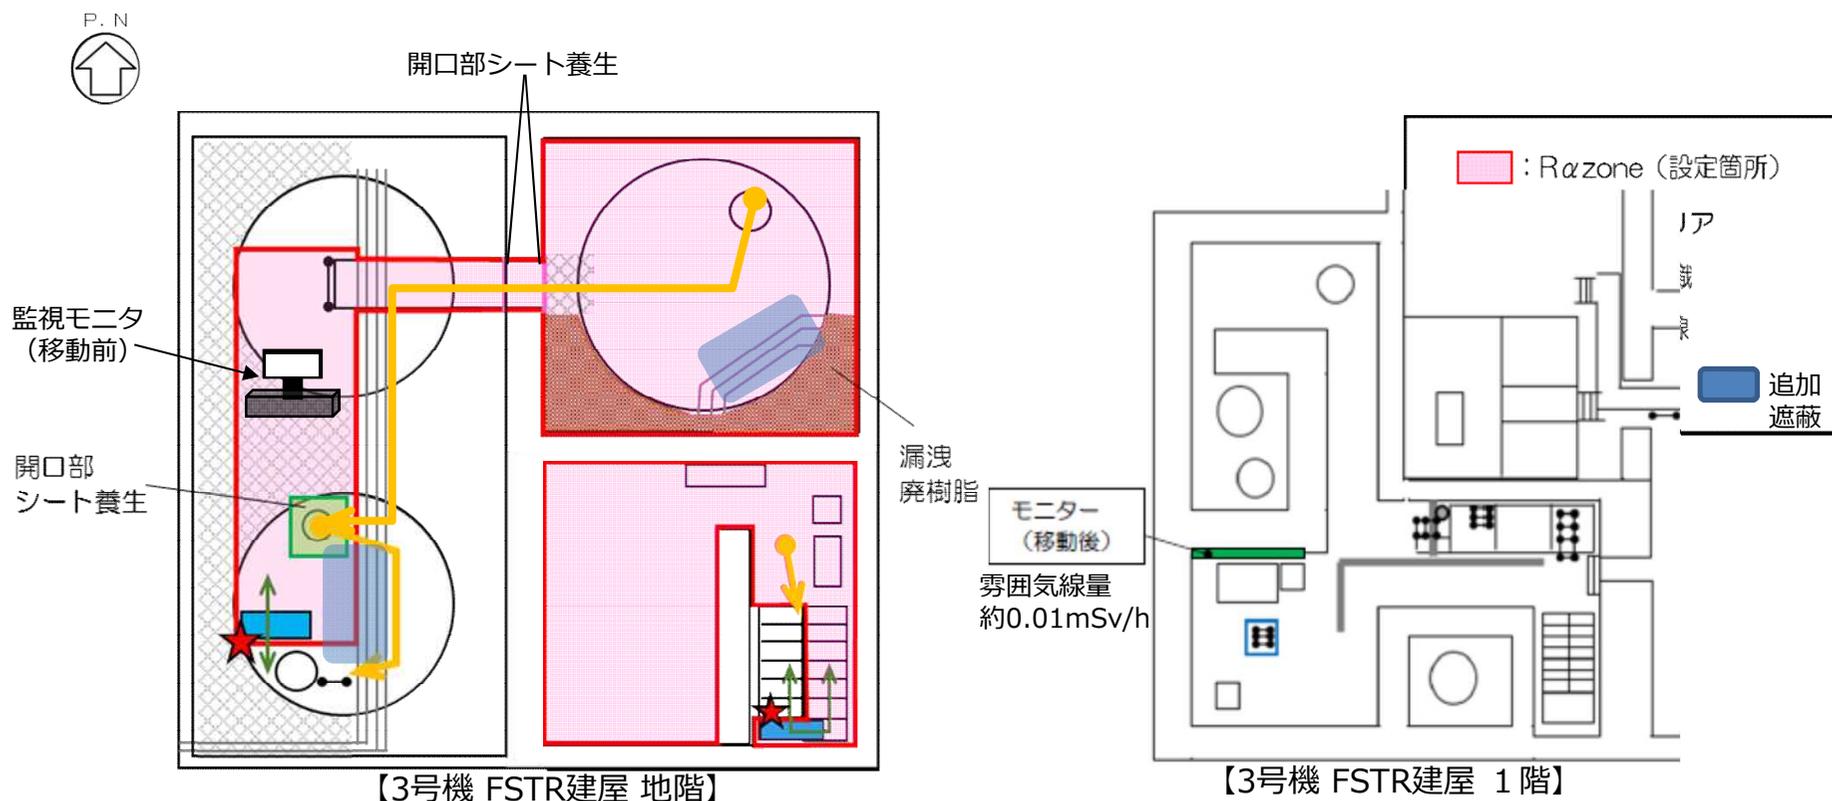
分類	追加対策	計画線量
遮蔽	<ul style="list-style-type: none"> ■ 遮蔽の追加 ➢ CUW廃樹脂貯蔵タンク天板上の高線量配管部 ➢ 樹脂回収先の廃スラッジ貯蔵タンク (B) 天板上 	<p>【2022年度】</p> <ul style="list-style-type: none"> ■ 計画線量：約118人・mSv ■ 個人平均線量：約4.7mSv
低線量エリアの活用	<ul style="list-style-type: none"> ■ 監視モニタを低線量エリア (FSTR建屋1階) へ移動 	<p>【2021年度 (実績)】</p> <ul style="list-style-type: none"> ■ 総被ばく線量：約244人・mSv ■ 個人平均線量：約3.1mSv

2021年12月以降実施している追加対策

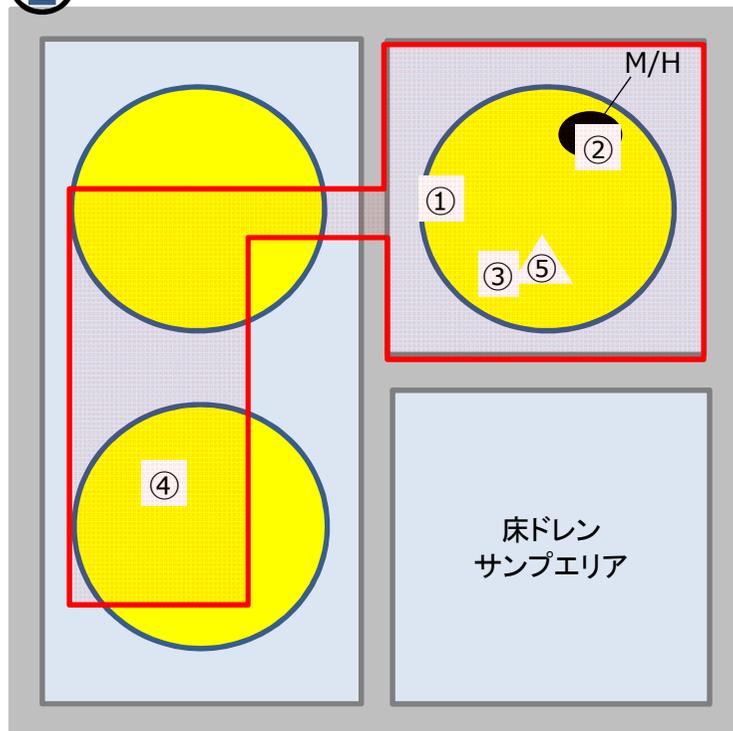
【3号機 FSTR建屋 地階】 Ra zone

空間線量率

No.	γ線(mSv/h)		
	現在 2022/8/19	前回終了時 2022/2/28	回収前 2021/1/18
①	0.2	0.7	4.0
②	0.4	0.7	4.0
③	0.3	0.9	4.0
④	0.035 (2022/8/16)	0.025	0.020

ダスト (2022/8/8)

No.	(Bq/cm ³)	
	α	β
⑤	5.0E-08	7.5E-06

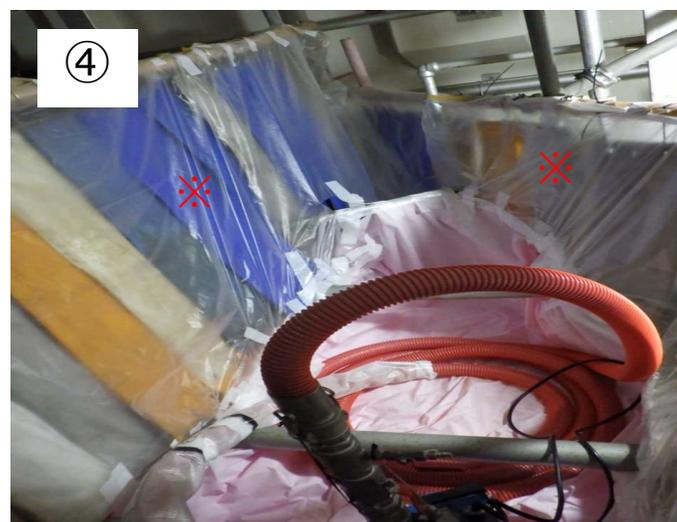
【CUW廃樹脂貯蔵タンク外廃樹脂回収作業エリア】

※ 遮へい材設置状況
