# 建屋周辺の地下水位、汚染水発生状況

2022年8月25日

東京電力ホールディングス株式会社

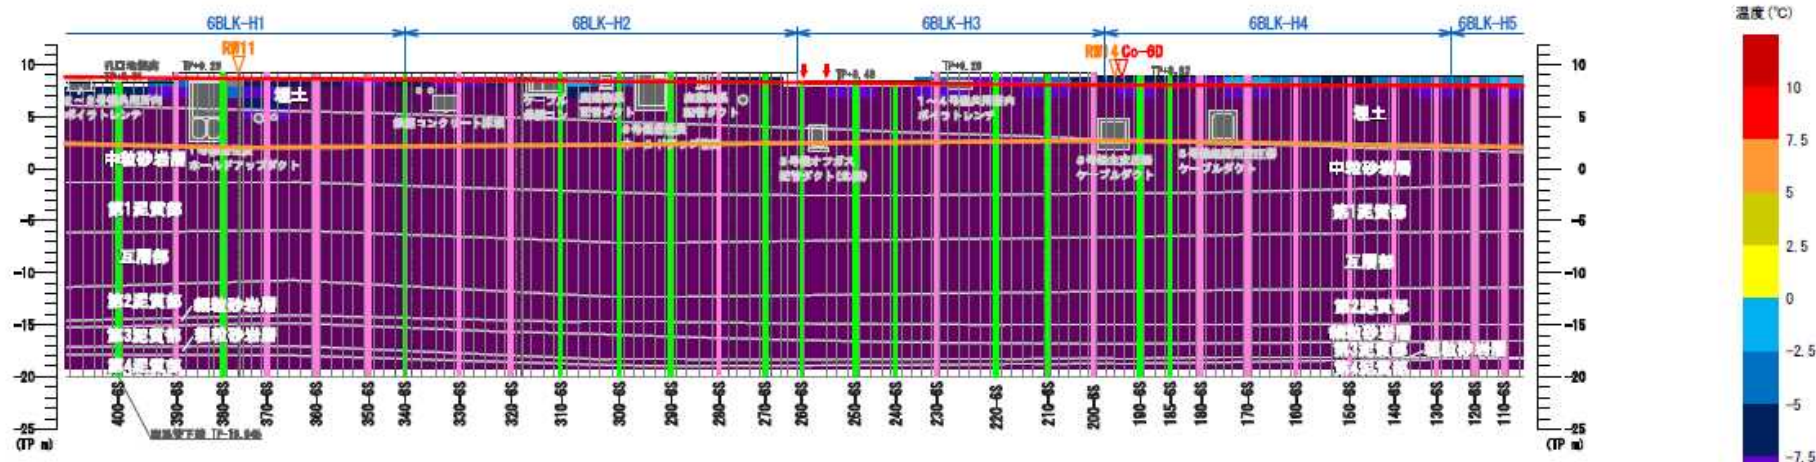
# 【参考】 1-3 地中温度分布図（3・4号機西側）

(3) 3, 4号機山側（西側から望む）

（温度は8/16 7:00時点のデータ）

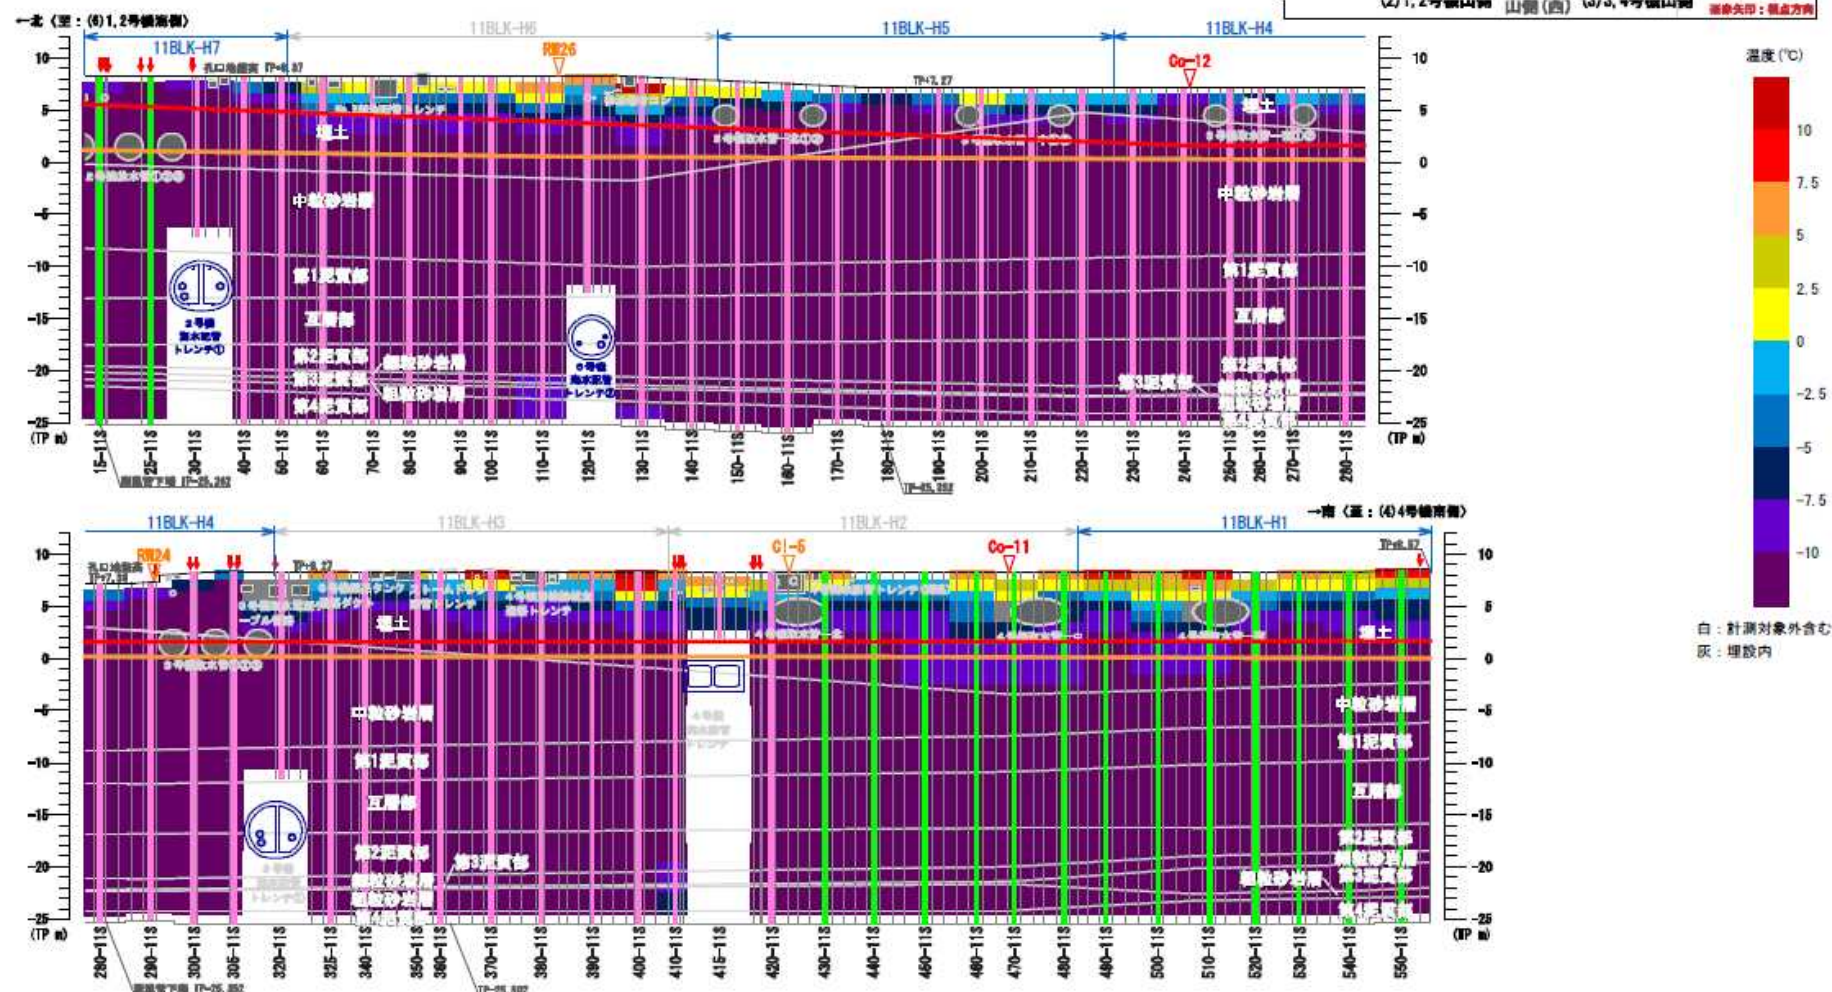
# 【参考】 1-5 地中温度分布図（3・4号機東側）

(5) 3, 4号機海側（西側：内側から望む）

（温度は8/16 7:00時点のデータ）
