# 1/2号機廃棄物処理建屋（Rw/B）周辺工事の進捗について

2022年8月25日

東京電力ホールディングス株式会社

# 1. 1/2号機Rw/B建屋周辺工事の進捗状況

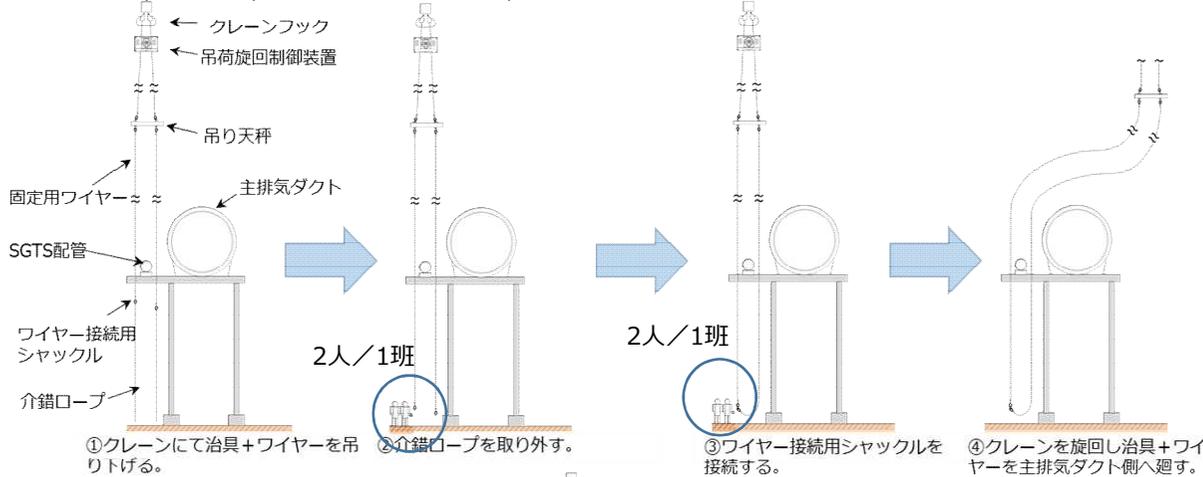
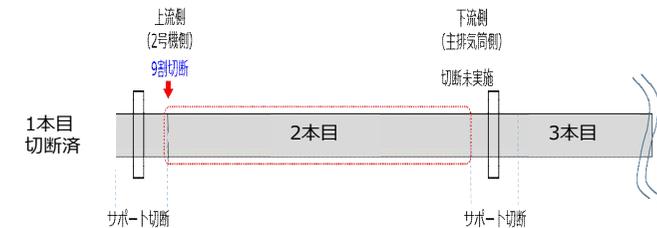
2号機SGTS配管（2本目）概略図

■ 配管自重、地震荷重、風荷重を元に評価を行い、破断荷重を安全側に余裕を持たせたワイヤー径を選定

- 現状、2号機SGTS配管（2本目）の上流側（2号機側）に約9割の切断痕がある状態で作業中断した状態。
- 下流側（主排気筒側）は切断未実施のため、配管が落下する可能性は低い。

- 2本のワイヤーロープにて配管を固定をする。
- 固定作業において、切断痕の残り1割が切断される可能性を想定し、ダストの飛散防止を図るため、7月25日に飛散防止剤を散布。

- 2022年7月26日に1本目、8月1日に2本目のワイヤーロープによる固定を実施。
- 作業前・後のダストモニタ指示に上昇が無いことを確認。約9割切断痕の残り1割は残存していることを確認。

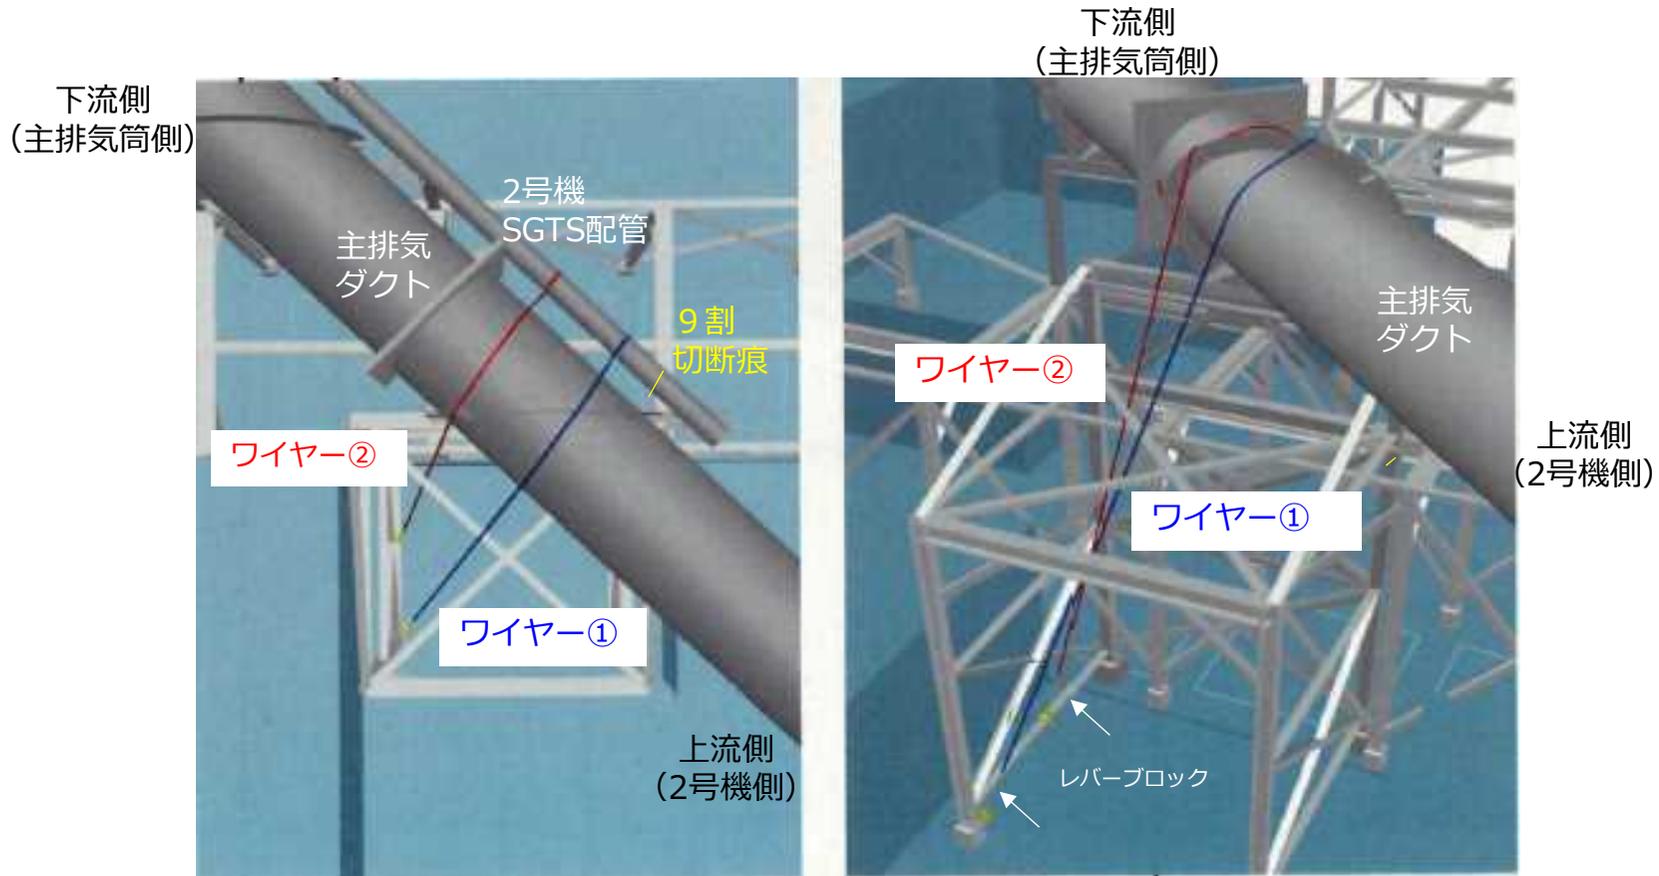
2号機SGTS配管（2本目）ワイヤー固定イメージ

- ・ クレーンを使用し事前に現場モックアップを行い、ワイヤー2本を掛ける箇所を決定。
- ・ 写真と図面を使用し、事前の作業動線の確認等の机上確認を実施。

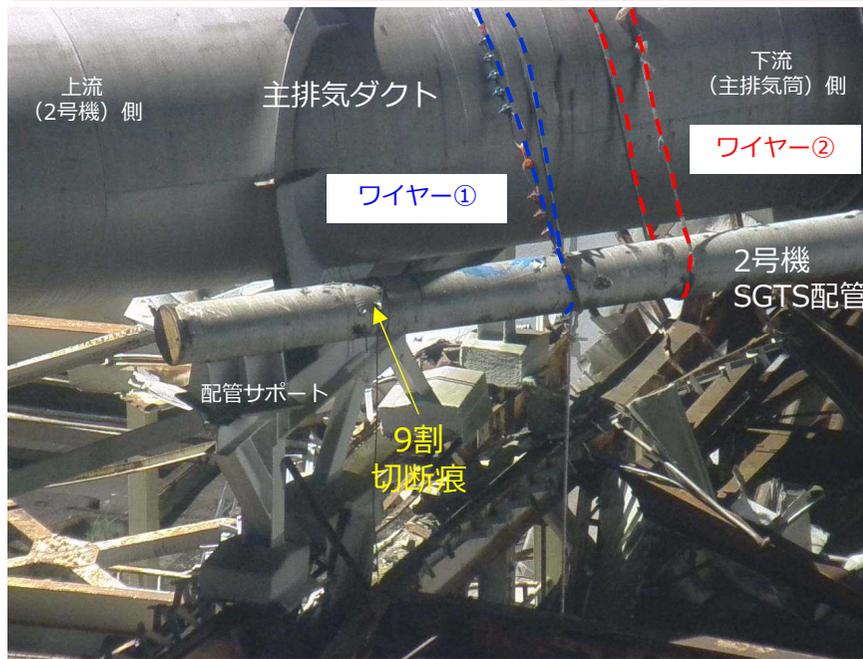
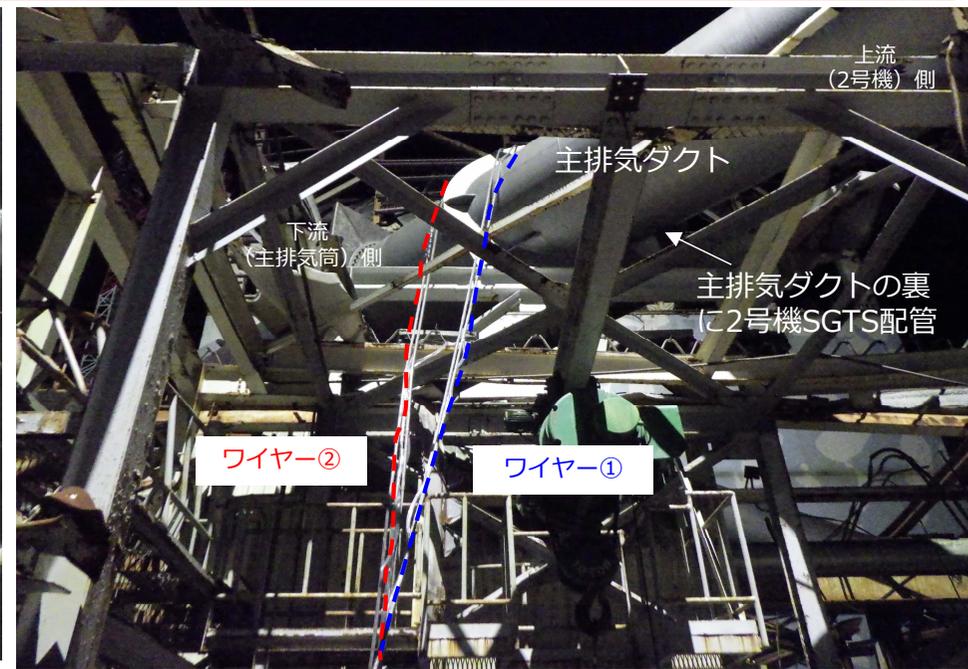
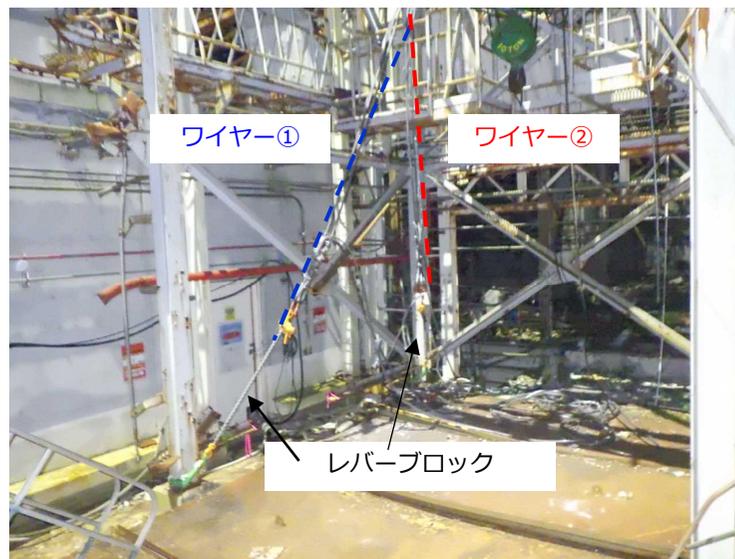
ワイヤー固定部分

- 【監視】
- ・作業用遠隔カメラで、作業本部からワイヤー及び切断痕の状態を目視確認（1回/週）
  - ・構内連続ダストモニタを監視
  - ・定期的に飛散防止剤を散布

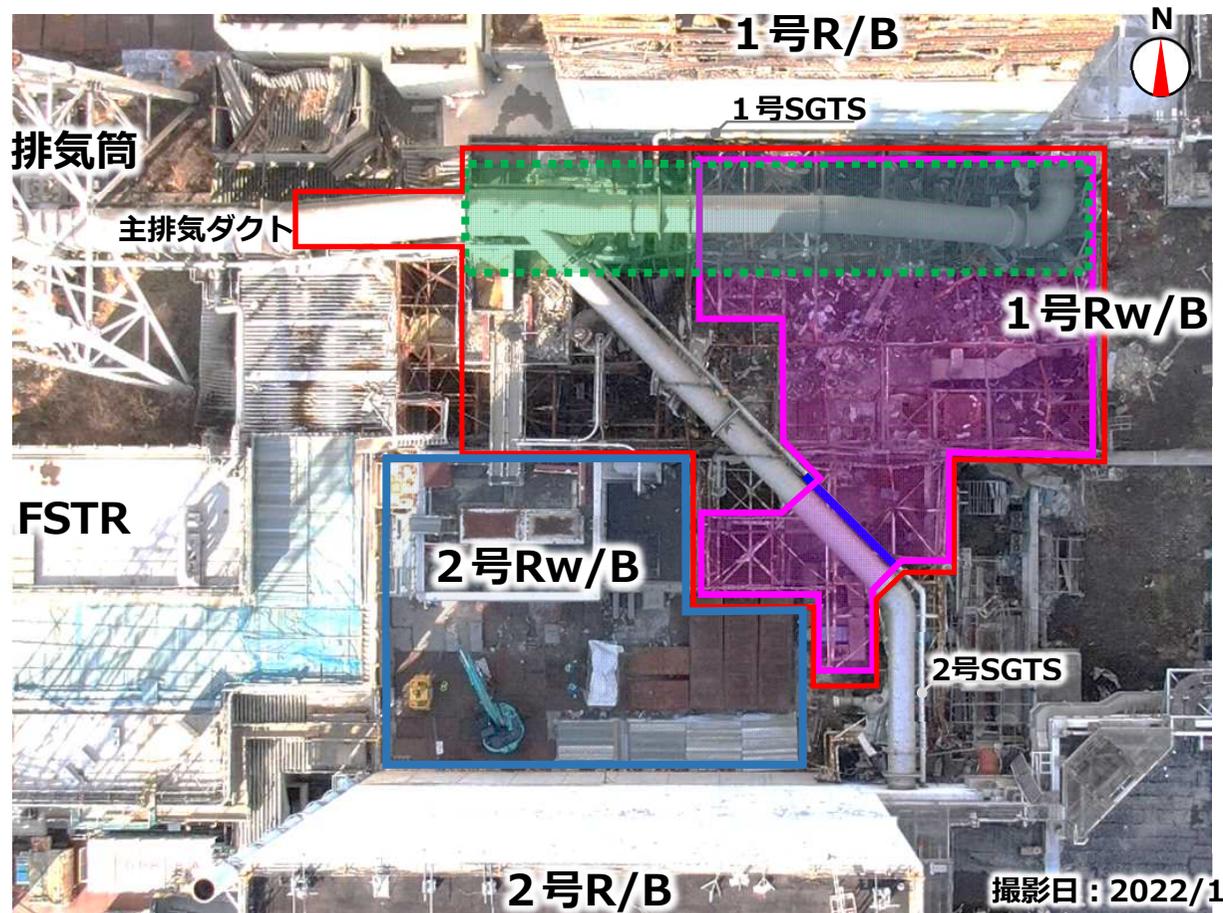
- 2号機Rw/Bのガレキ撤去に2019年12月着手，排水ルート切替を2020年9月完了済。(青枠部分)
- 1号機Rw/Bおよび2号機Rw/B(一部)は，2021年9月よりSGTS配管に直接干渉しない部材(屋根の折板や2号Rw/B側の鉄骨材等)のガレキ撤去作業を進めてきた。
- 2022年7月には，1号機Rw/B一部範囲(下図ピンク色ハッチング部)のガレキ撤去を，SGTS配管撤去に対して先行実施することにより，1号機Rw/B屋上の作業環境を改善し，SGTS配管撤去の作業性向上と共に，降雨時の汚染水発生量低減の早期化を図る計画に見直した。

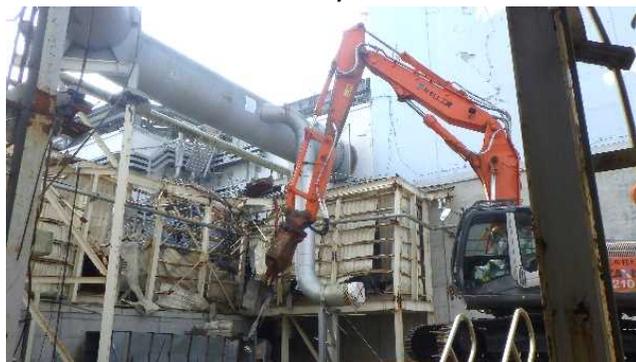
写真①：ガレキ解体重機  
(ロングアームBH：有人作業)

- 2021年9月より、SGTS配管に干渉しない範囲の1/2号機Rw/B上のガレキ解体作業を実施中。
- 主に自走式のロングアームのバックホー(以下BH, 写真①)での鉄骨等の解体やクレーンで揚重して使用する遠隔解体アタッチメントを用いてガレキ撤去作業を進めている。(写真③)
- 作業員被ばく低減のため、小ガレキの集積・清掃には遠隔操作BHを使用。(写真②)

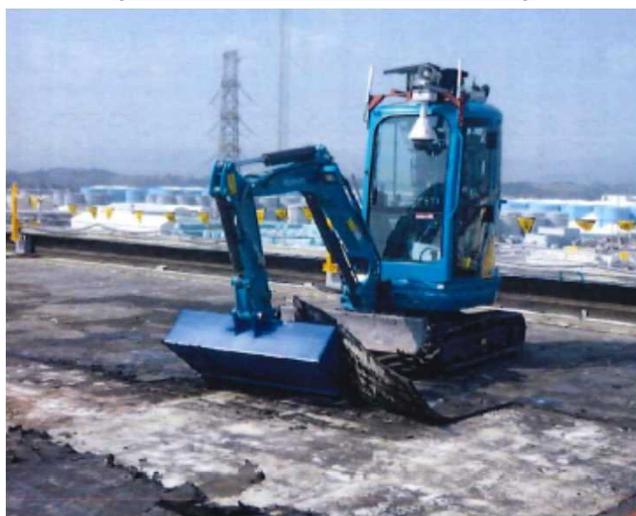
写真②：遠隔操作BH  
(過去工事使用状況)

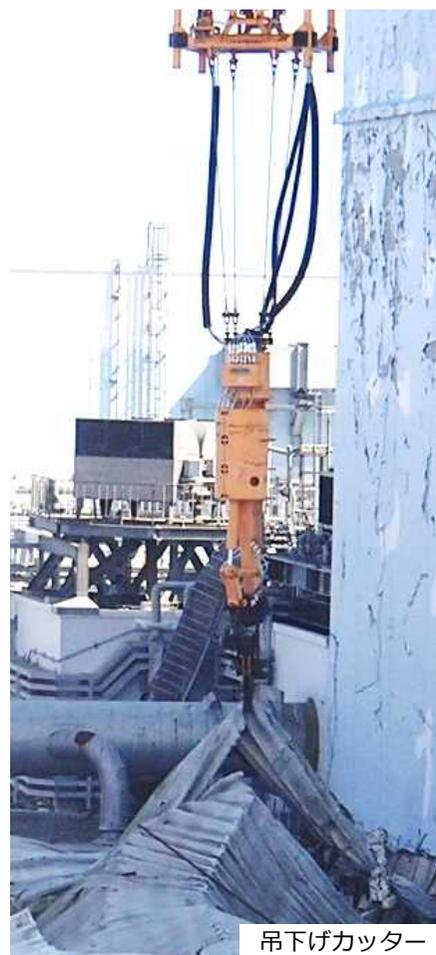
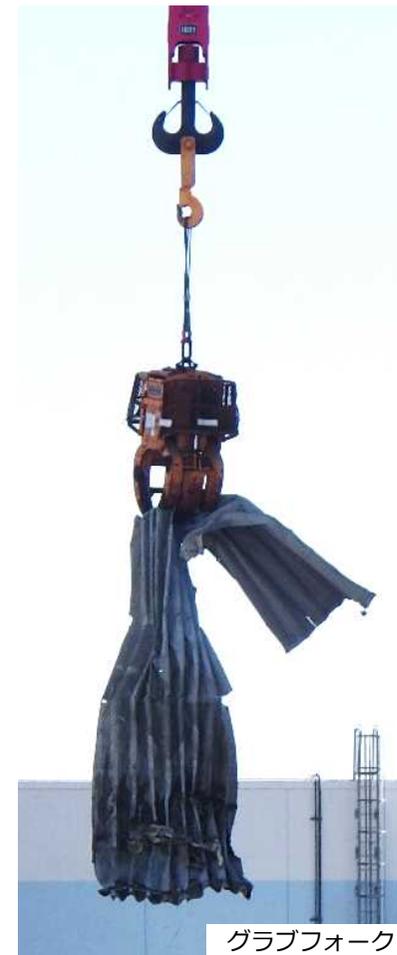
吊下げカッター

写真③：遠隔解体アタッチメント

グラブフォーク

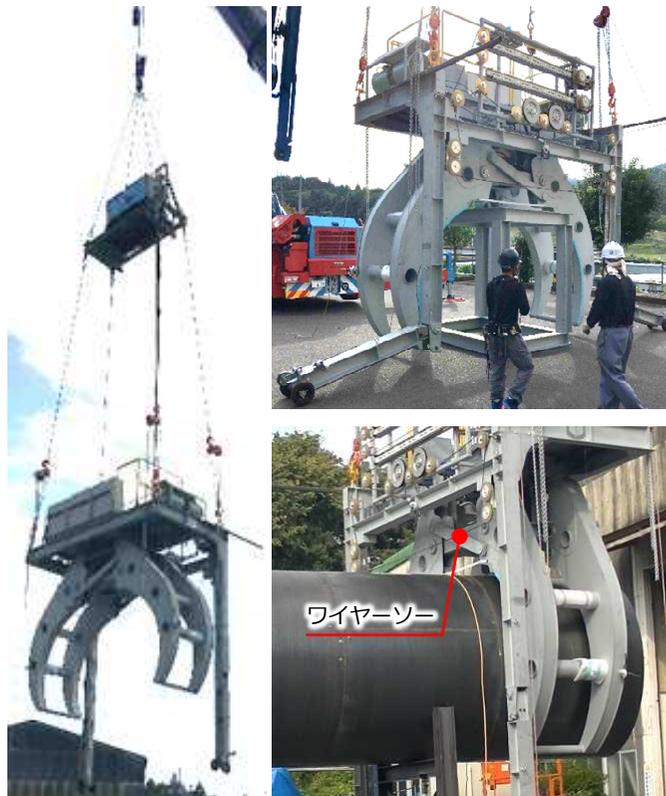
写真④：主排気ダクト切断装置

- ▶ グラブフォークとワイヤーソーを一体化した装置(写真④)を用い、遠隔操作で解体。1号機側はBH(前頁の写真①)を併用して解体。解体後の主排気ダクト端部には、閉塞用の蓋を設置。
- ▶ 主排気ダクト内部を含めた汚染状況調査により、周辺ガレキと同程度の汚染状況で、特別な汚染が無いことを確認済みだが、作業前にはダクト内外面に飛散防止剤を散布する計画。
- ▶ 主排気ダクト切断作業時の振動で、切断途中の2号機SGTS配管切断痕の残り1割が切断される可能性を想定し、切断痕への飛散防止剤の事前散布によるダストの飛散防止を図る。

- ① 解体時の作業性を重視した大きさ(長さ3m程度)で切断するため、把持装置（グラブフォーク）と切断装置（ワイヤーソー）を一体化し、常に切断対象物に対し直角の切断角度を維持する装置構成。
- ② ダクト自重によりダクト切断面が狭まってワイヤーを挟む（噛む）力が作用した場合、クレーンの操作により、ダクトのたわみを是正可能。
- ③ ワイヤーソーの左右を個別に上下動できるため、抵抗が大きくなった場合は切断面の片側ずつの切断が可能。
- ④ 万一の装置トラブル時は、ガレキ解体重機(ロングアームBH)を組み合わせるなどして対処予定。

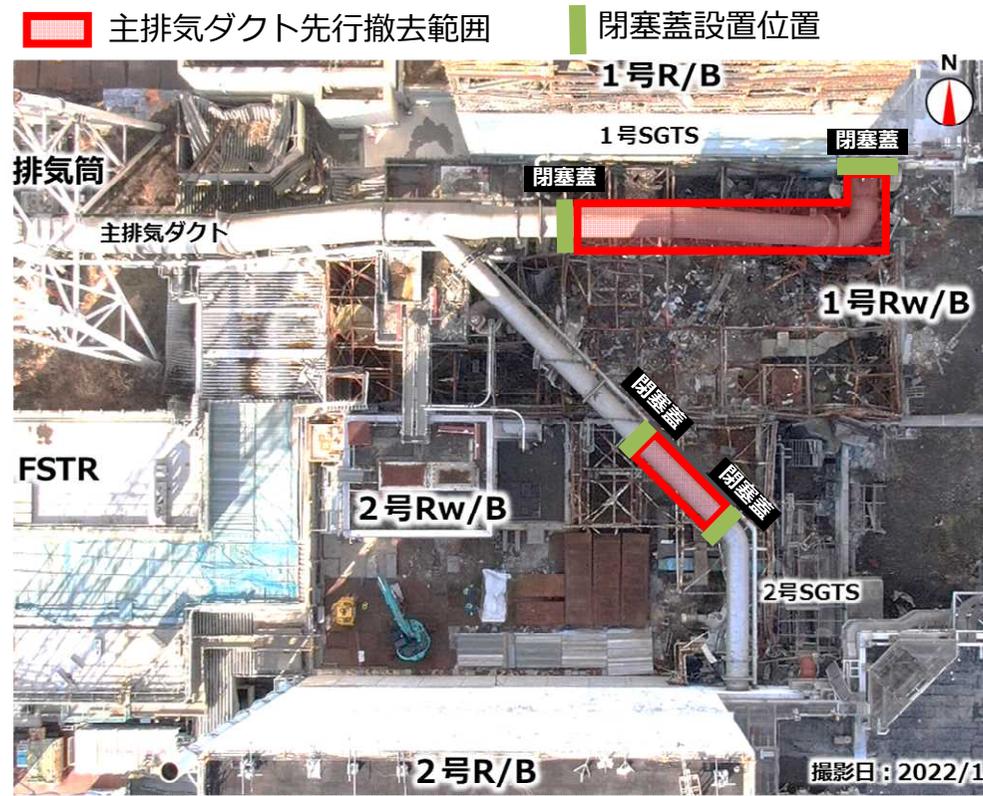
写真⑤：1/2号機Rw/B, 主排気ダクト

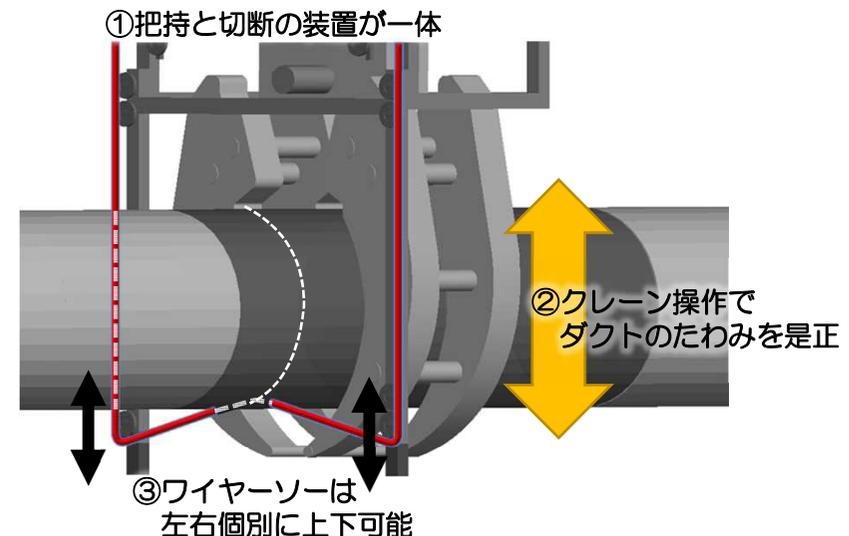
径：1,800φ（2号機側）

2,400φ（1号機側）

3,000φ（合流部分）

板厚：6mm

3m～12m※スパンで解体（最大10t程度）

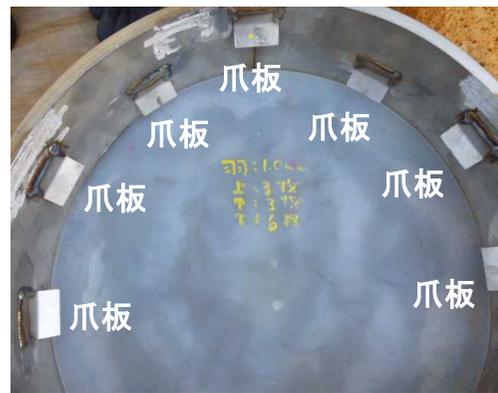
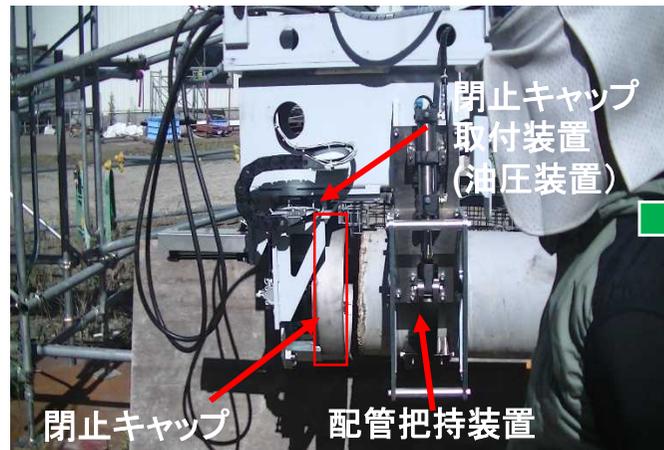
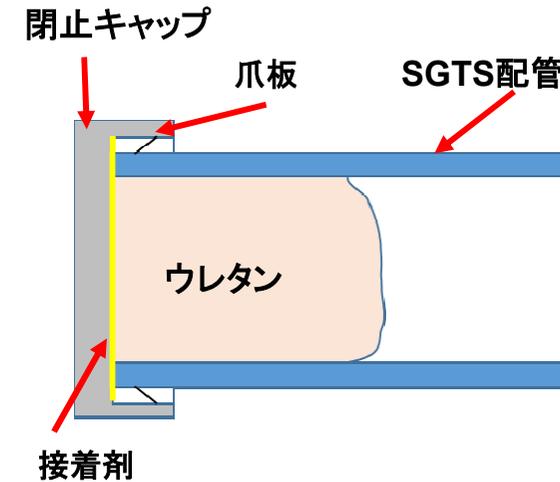
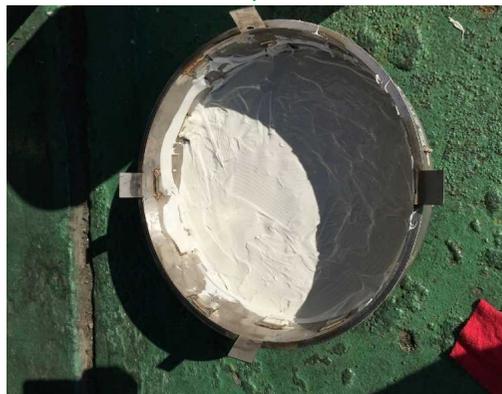
閉止キャップ内面

閉止キャップ 配管把持装置  
閉止キャップ取付時

閉止キャップ取付後イメージ図

閉止キャップ内面への接着剤塗布後

- 1)閉止キャップ内面にウレタン樹脂系接着剤を塗布する。
- 2)閉止キャップ取付装置にて閉止キャップを把持する。
- 3)クレーンにて吊上げ，配管端部まで移動し配管を把持する。
- 4)配管と閉止キャップの芯だしを行う。
- 5)閉止キャップ取付装置（油圧装置）にて配管に差込む。

- 2号機側SGTS配管（1ブロック目）の切断面について、配管内部のウレタンに隙間は発生していない。
- 現時点においてダスト飛散リスクは無いと考えるが、台風等の外的要因などへの万が一の備えと多重防護対策の観点から閉止キャップを取り付ける。
- リスク対策の検討，モックアップ，寄り付き確認を行い，準備を整えてから実施する。
- 実施時期について調整中。

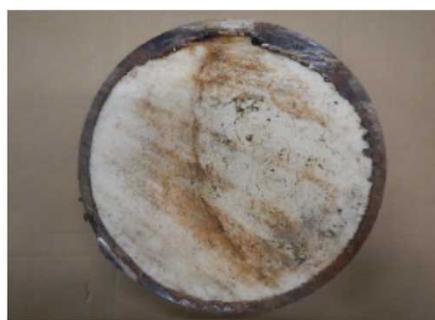
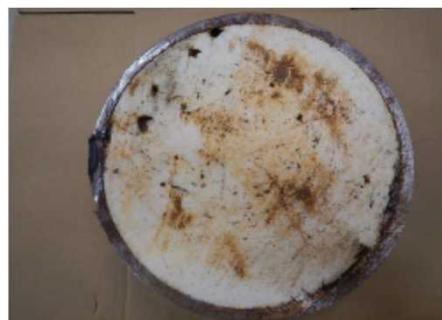
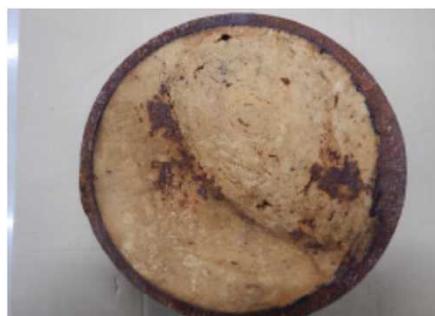
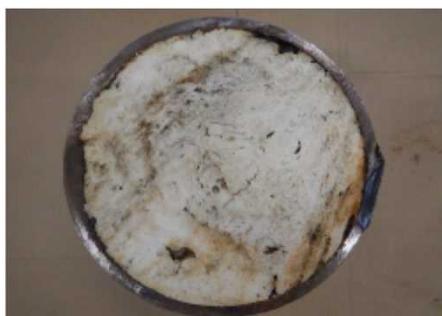
モックアップ場保管のサンプル品

- 切断予定の1/2号機SGTS配管について、2021年9月8日～9月26日にかけて切断準備として配管へ発泡ウレタンを注入し、2022年7月時点で注入から約10ヶ月経過している。
- SGTS配管内部のウレタンの状態確認を行うための配管サンプルとして、2021年7月の構外モックアップ時にウレタンを充填した配管を幅100～300mm程度に切断したものを屋外へ設置し、定期的に目視確認、及び照明を当て状態確認を実施。
- 配管サンプルについて、2022年7月時点でウレタン充填から約12ヶ月経過しているが、確認の結果、ウレタンの状態変化による隙間が発生していないことを確認。
- この結果から、現時点においてSGTS配管内部のウレタンに隙間は発生していないと推定する。
- 今後も配管サンプルにて、経過観察を継続し、ウレタンに劣化が見られた場合はSGTS配管へのウレタンの追加注入を検討する。尚、SGTS配管切断時は、従前のおり切断装置へのカバー設置、切断面への飛散防止剤の散布、局所排風機によるダスト吸引の多重対策を講じ、仮設ダストモニタの連続監視を行う。

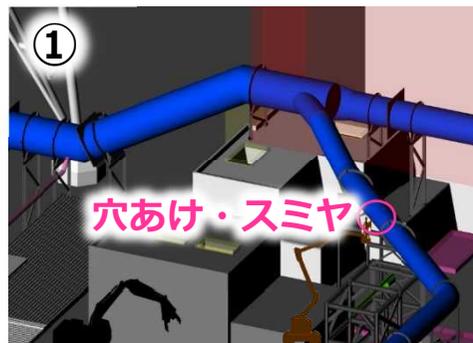
① 2号機側主排気ダクト切断部にて、スミア採取・測定を実施

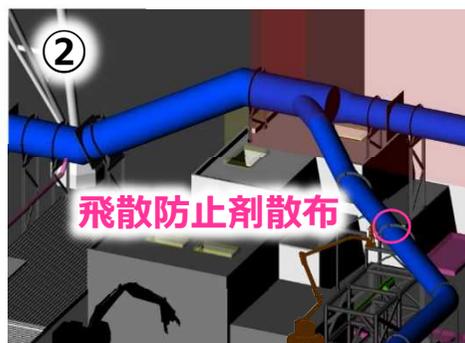
② 高所作業車とハイウォッシャーで、スミア採取用開口から主排気ダクト内面へ飛散防止剤を散布

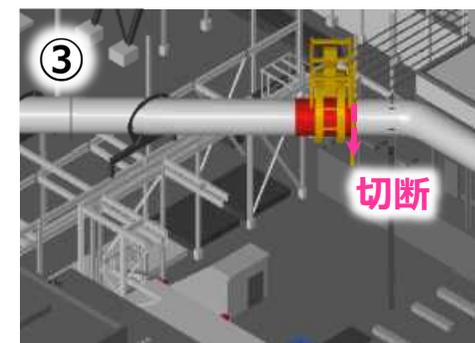
③ ワイヤソーで主排気ダクト1ブロック目の1Bブロック2号機側の切断を行う

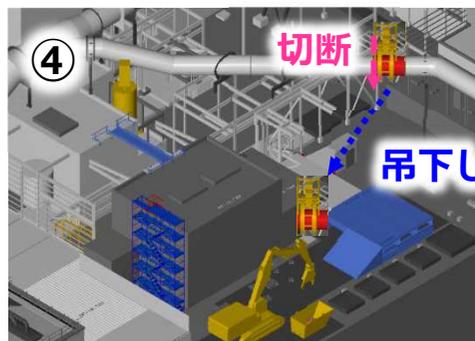
④ 前日と反対側、1Bブロック排気筒側の切断を行い、2号機Rw/B上または1号機R/B北西ヤードへ吊下し

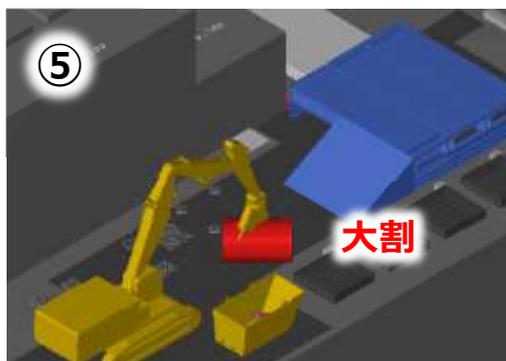
⑤ 順次、2号機Rw/B上または1号機R/B北西ヤードで大割を行い小割ヤードへの運搬を行う

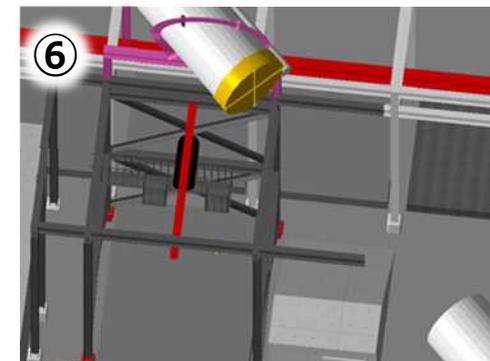
⑥ 2Bブロックまで切断撤去後、排気筒側の切断面に対し、排気筒からの汚染逆流対策として閉止蓋を設置

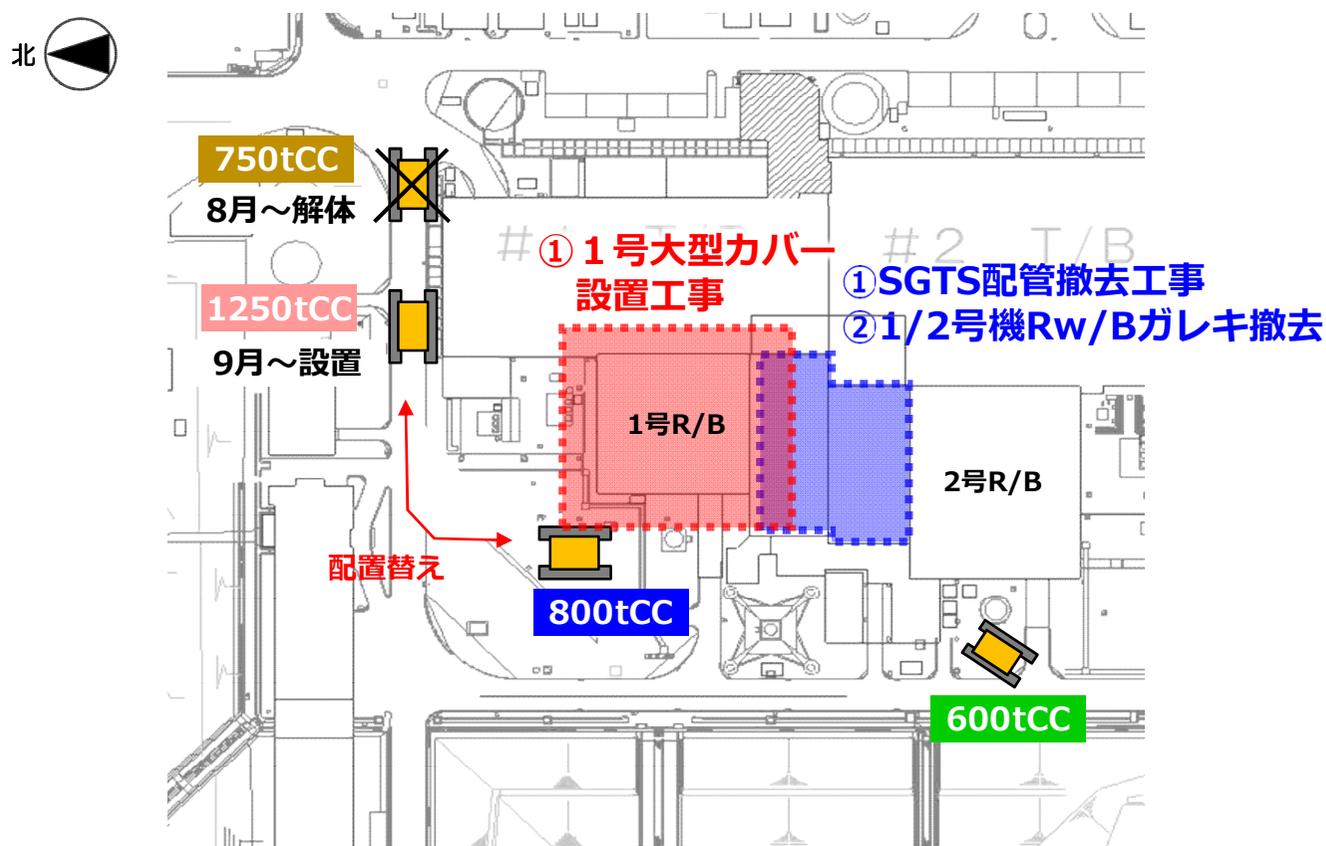
## 参考7. 1/2号機周辺大型クレーン配置計画

- 現在, SGTS配管撤去工事では, 800tCCを使用しており, バックアップ用に750tCCを配置
- 1号大型カバー工事では揚重能力の高い1250tCCを使用する計画であるが, 1号機R/B北側のエリアには, 大型クレーンが3台配置出来ないため, 老朽化した750tCCを解体した後に1250tCCを組み立て, 800tCCと入れ替える予定
- 工程組み替えにより1250tCC配置を優先し, 1号カバー設置工事の遅延抑制およびSGTS配管撤去工事で使用するクレーンの信頼性向上を図る
