# 福島第一原子力発電所事故調査 中長期計画の取り組み状況

2022年8月25日

東京電力ホールディングス株式会社

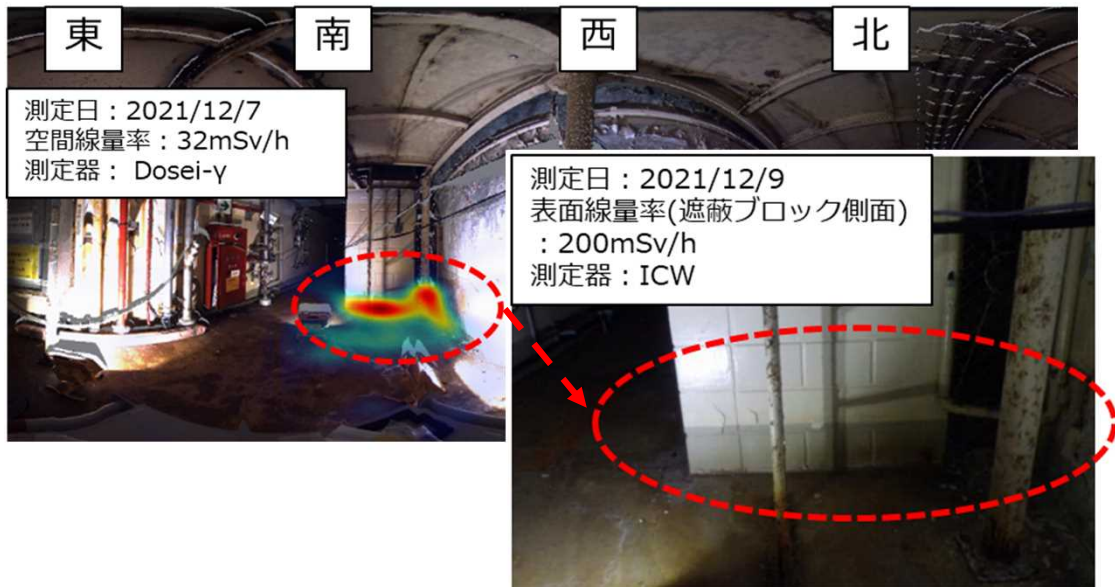
### 1号機3階東側測定結果

オーバーレイ画（360度パノラマ写真 + γ線源強度分布※）

AC配管（D/Wベント配管）及び  
D/Wベント弁が設置されている遮へいブロック内側床面

※画像内における線源強度の最大値（赤色）を基準とし、最大値の10%（青色）までの強度分布を相対的に表示。

- 今後の調査計画立案に資するため、1号機3階AC系配管近傍等の線量情報や、1号機4階RCWサージタンク近傍のアクセス性等、1,2号機原子炉建屋内の空間情報や線量情報を取得※<sup>1</sup>した。
- 1,2号機原子炉シェル壁近傍の調査を行い、耐震性能の低下につながるような損傷、経年劣化の兆候がないことを確認※<sup>1</sup>した。

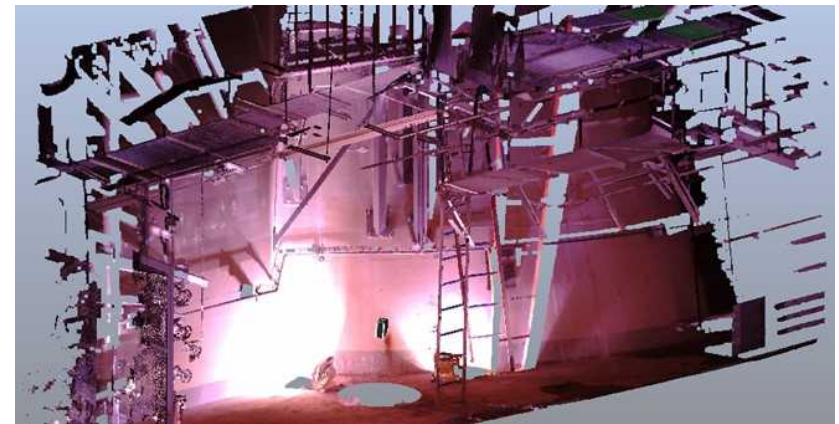
### 2号機R/B有人調査結果

2階シェル壁東面（点群データ）

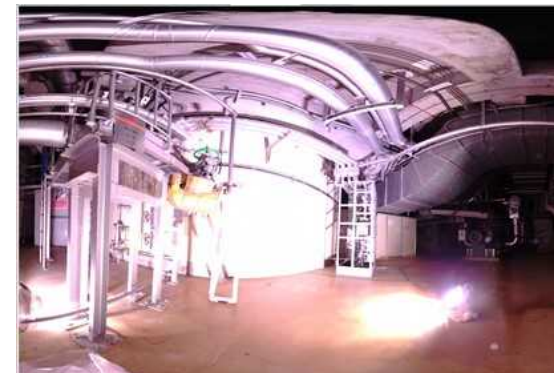
3階シェル壁北東面（写真）

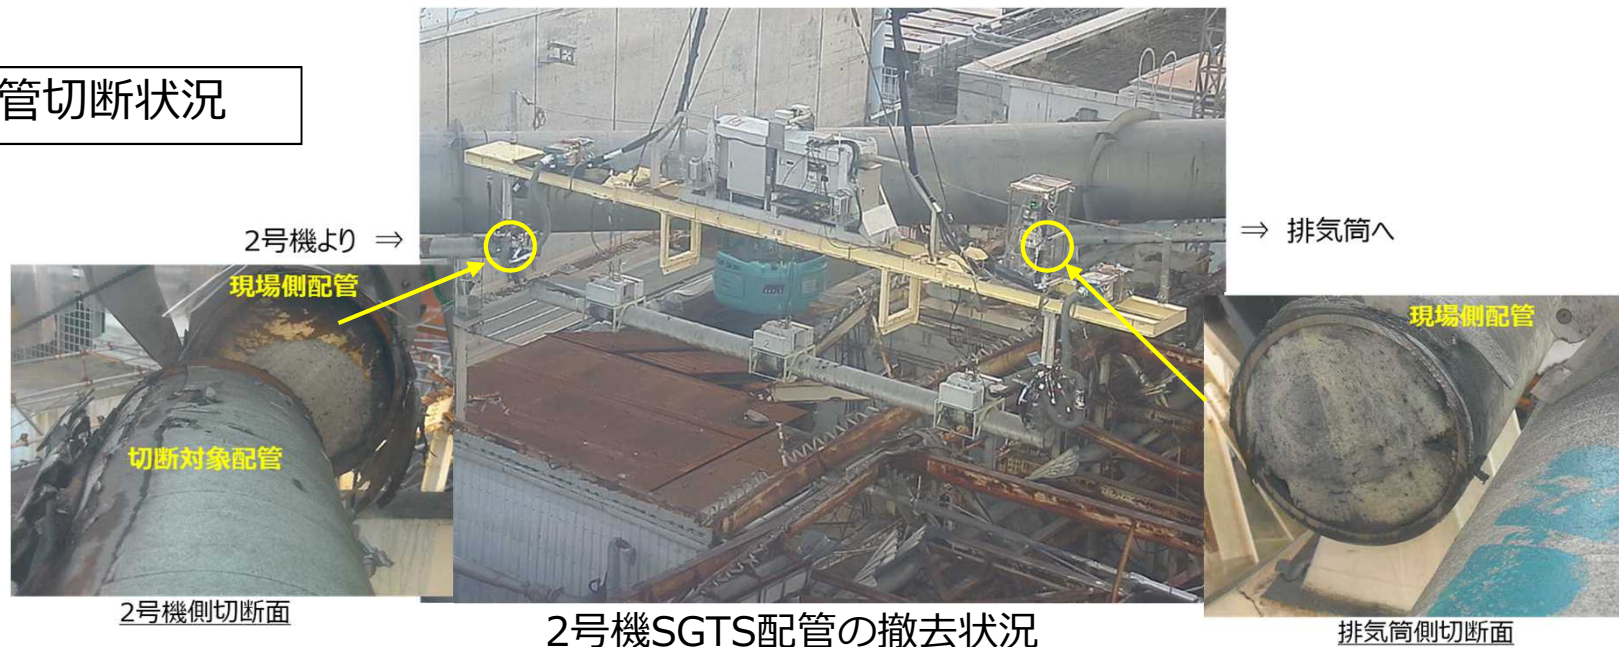
### SGTS配管切断状況

- 1,2号機SGTS配管撤去に向けて、切断箇所の線量測定や測定結果から配管内の汚染評価を2021年5月に実施した。切断時の放射性ダストの飛散防止を目的に、切断箇所へのウレタン注入を2021年9月に完了した。
- 3月1日から切断作業を開始したが、切断装置の不具合事象が発生したため作業を中断した。その後3月27日から作業を再開したが、1箇所目の切断時ワイヤーソーの配管への噛み込み発生したため、装置の点検及び原因調査、対策を行い、5月23日より作業を再開し、1本目の配管切断を完了した。
- 6月10日から2本目の切断作業を開始したが、ワイヤーソーの噛み込み等の不具合が発生したため、9割切断した状態で作業を中断した。
- 現在、クレーンの故障や切断装置不具合リスクが再発した場合に、SGTS配管撤去工事の工程遅延により、1/2号機Rw/B周辺工事の遅延リスクを低減するため、SGTS配管撤去作業を一時中断し、周辺工事との工程組替を実施した。なお、切断途中のSGTS配管(2本目)については、作業中断中に配管歪みが進行しないようワイヤーロープで固定する対策を実施した。

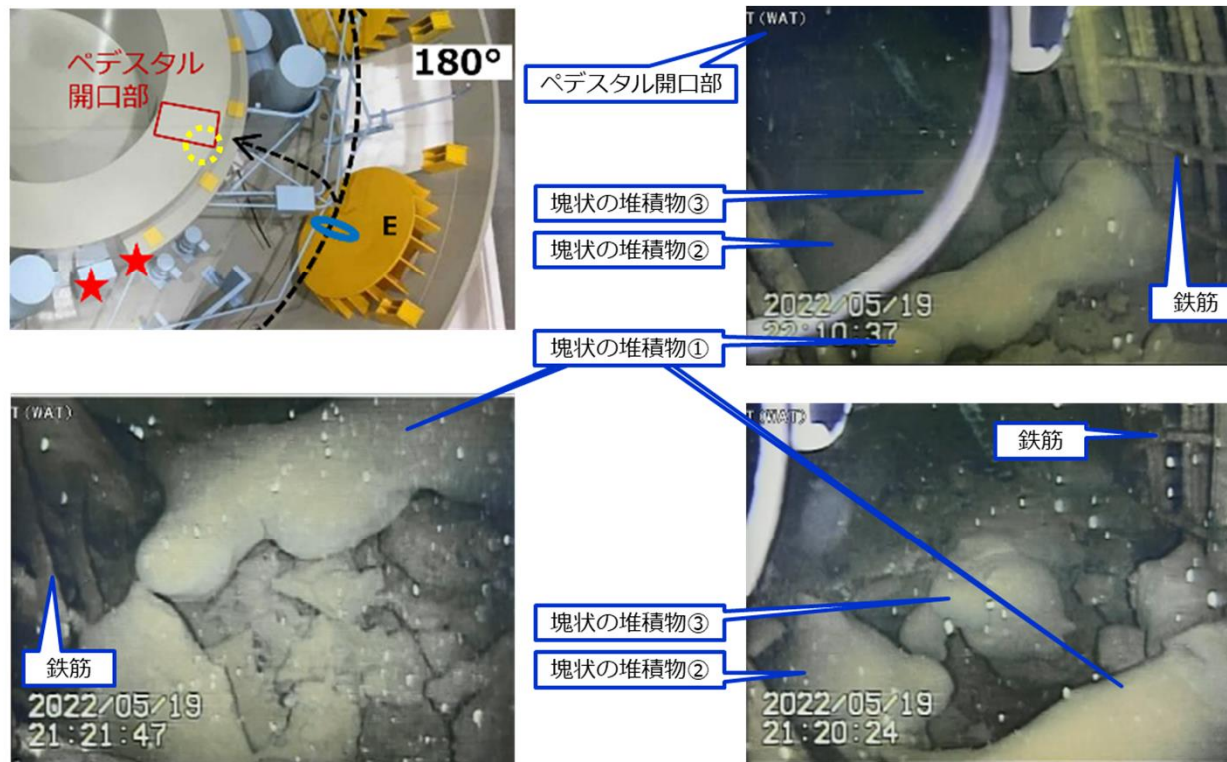
### ペDESTAL開口部(内部手前)の状況

- 2月8日～10日にROV-Aによるガイドリング（4箇所）の取付を完了した。ガイドリングの設置完了後、PCV底部やペDESTAL開口部付近等の状況を調査したところ、塊状の堆積物等を確認した。
- 3月14日からROV-A2によるペDESTAL外周部の調査を開始し、一時的な調査中断を経て、5月17日より再開した。ROV-A2では、ペDESTAL基礎部付近やジェットデフレクター（E）付近において、既存構造物の状態や堆積物の広がり状況の確認及び中性子束測定を実施した。
- 6月7日～11日にROV-Cによる堆積物の厚さ測定を実施した。測定の結果、ペDESTAL開口部付近からX2ペネ付近に近づくにつれて徐々に堆積物の厚さが低くなっていることを確認した。

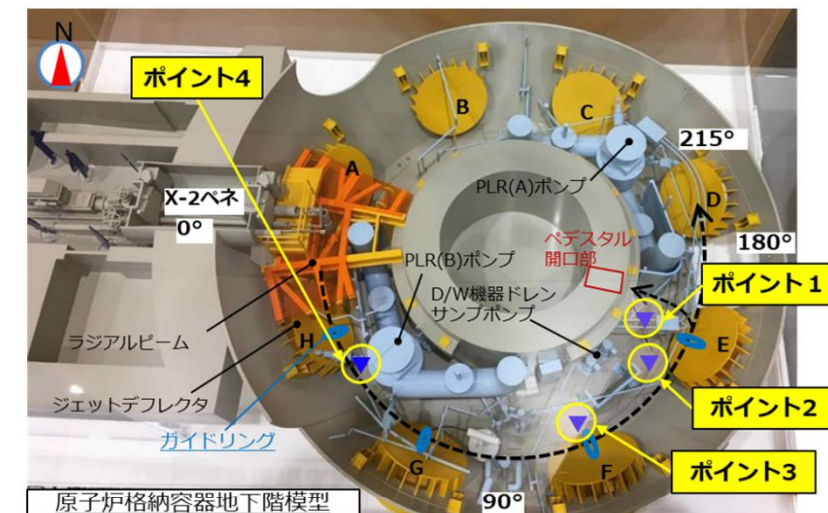
### 中性子束測定結果

| 測定位置 | ポイント1 | ポイント2 | ポイント3 | ポイント4 |
| 熱中性子束<br>[ $\text{cm}^2/\text{s}$ ] | 48.0 | 29.1 | 50.2 | 5.8 |

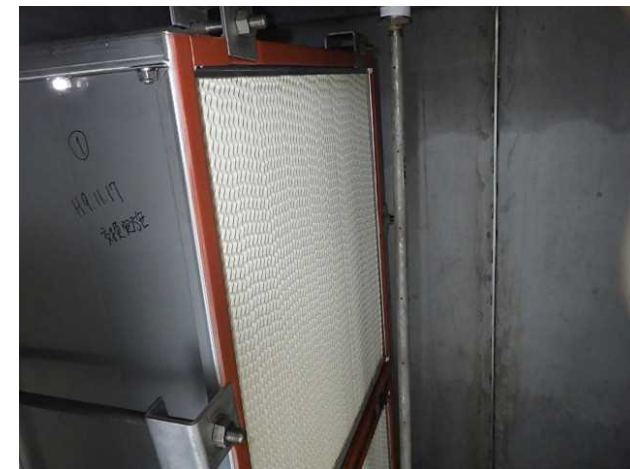
フィルタトレイン内部の様子  
(例：3号機A系のHEPAフィルタ)

- フィルタトレイン周辺において、1,3号機ではベントガスの自号機からの逆流と考えられる線量傾向を確認。また、2,4号機ではベントガスの隣接号機からの逆流と考えられる線量傾向を確認※1した。
- 3号機のサンプルについて、構外分析施設にて核種分析を実施し、格納容器から建屋への漏えい経路や建屋内の移行経路を推定するための情報を取得※2した。

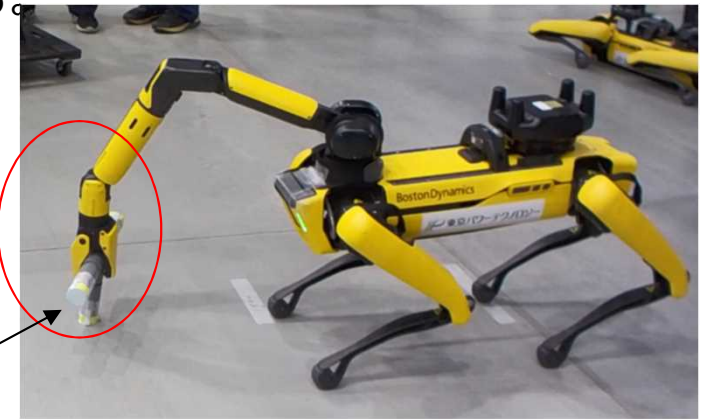
スミア採取用  
治具

調査に使用する遠隔操作ロボット（SPOT）

- 遠隔操作ロボットを用いて、室内の映像取得、線量測定およびスミア採取を実施する。
- 調査期間：2022年6月末～9月上旬
