# 6号機燃料取り出し進捗状況

2022年9月29日

東京電力ホールディングス株式会社

## 1. 6号機燃料取り出し開始

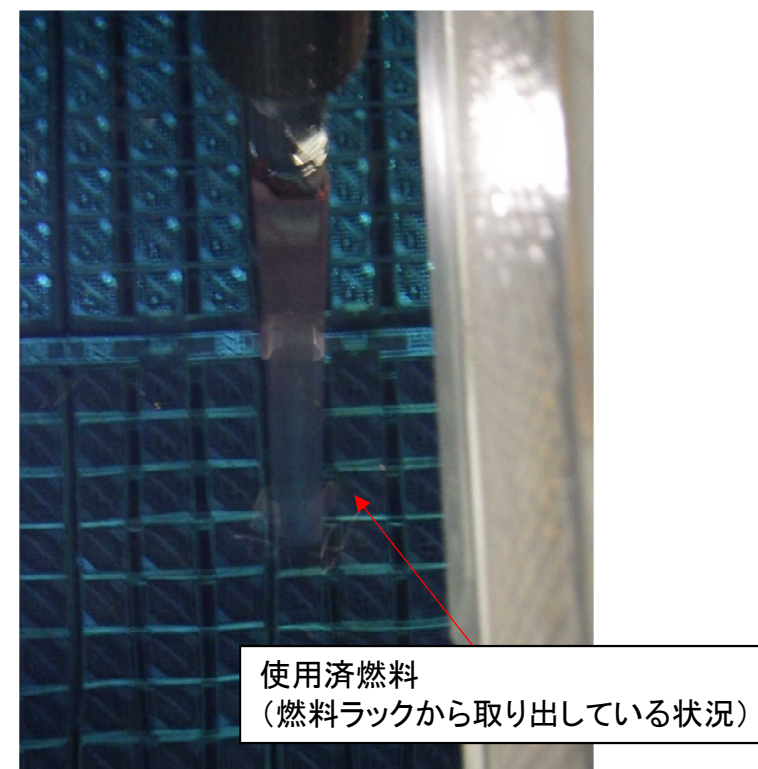
燃料取り出し状況

### ■ 6号機使用済燃料の取り出しを2022年8月30日（火）に開始した。

（使用済燃料プール内に搬入した輸送容器（NFT-22B）へ収納するため、FHMにより燃料を吊り上げた時点をもって開始）

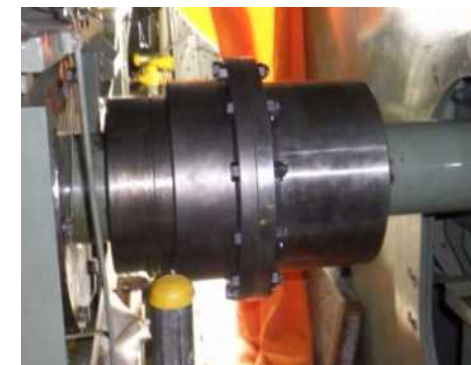
### ギアカップリングカバー損傷部

## ①走行不能について

■ブレーキや減速機の位置ずれが生じ、ディスクとパッドが強く接触していたことが原因。減速機の位置調整、ディスクとパッドのすき間調整を行い、正常に動作することを確認。

- (1) 2022年3月16日に発生した地震により、共用プール1階天井クレーン走行不能
    - ・ブレーキの調整および損傷したギアカップリングカバーの交換を行い復旧。
  - (2) 一次蓋の気密性確認時の基準超過
    - ・水中での一次蓋取り付け時に乾式キャスク内の水が押し出され、偶発的にシール面に異物が噛み込んだ可能性を推定。
    - ・異物噛み込みリスク低減のため、燃料上部の清掃を手順に追加。
  - (3) 2022年7月20日共用プール1階天井クレーン走行インバータ故障による走行不能
    - ・予備のインバータへ交換し、7月27日に復旧完了。
