1号機燃料取り出しに向けた工事の進捗について

2022年9月29日

東京電力ホールディングス株式会社

燃料取り出し計画の概要

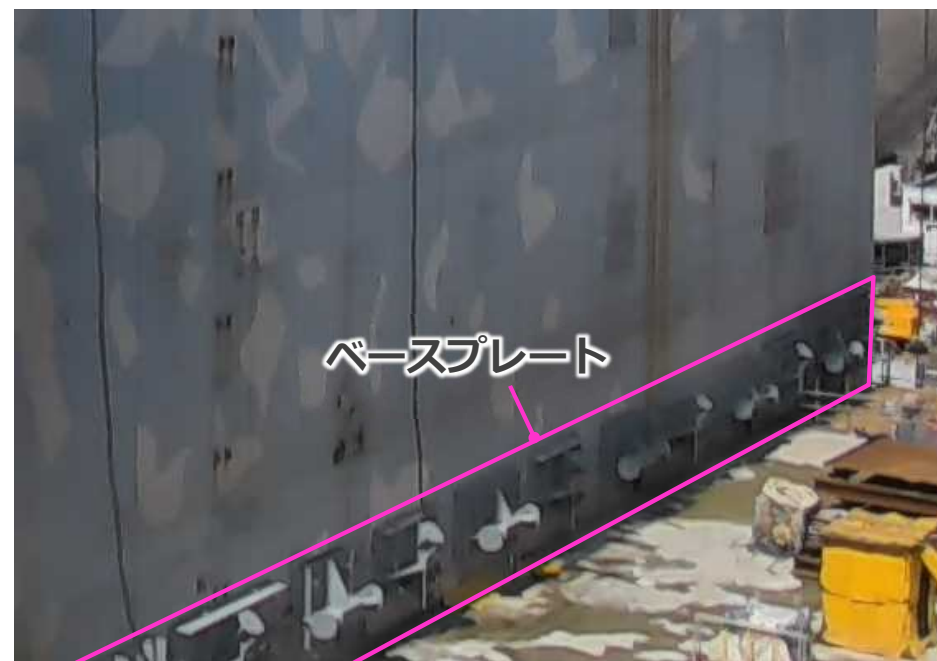
- 仮設構台の頂部と近接するアンカーおよびベースプレートの設置を終えた箇所より、仮設構台を設置している。
- アンカーおよびベースプレート設置の支障となる非常用復水器2次側配管(IC配管)※の撤去を9月28日に開始した。

ベースプレート設置状況（東面）
(撮影：2022年9月21日)

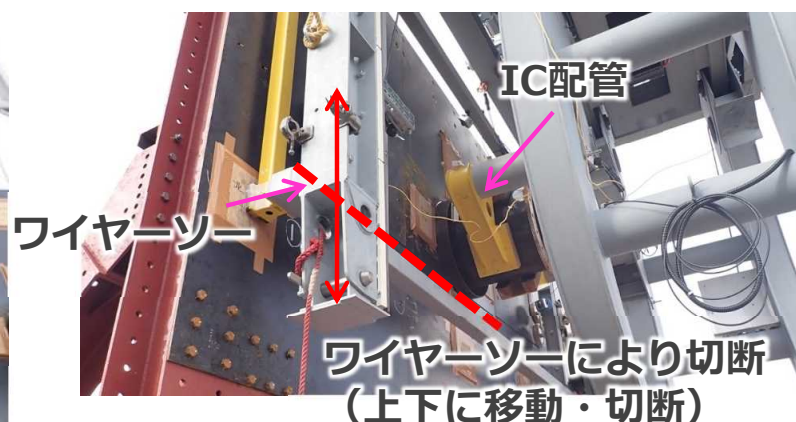
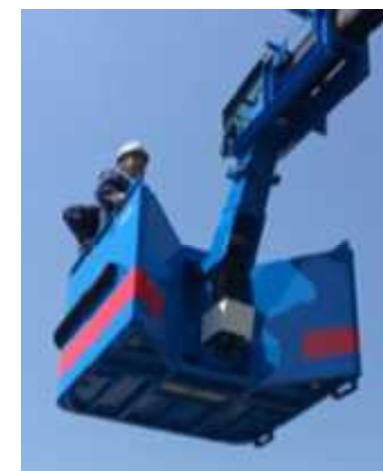
移動式クレーンをベースマシンとして取付ける高所作業用の設備

切断装置 モックアップ状況
(撮影：2021年11月)

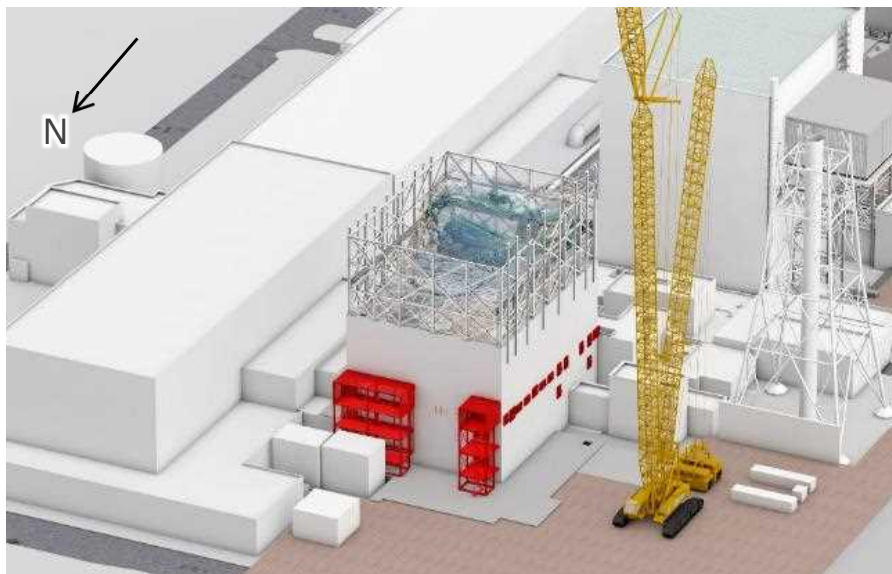
仮設構台部アンカー・ベースプレート設置中

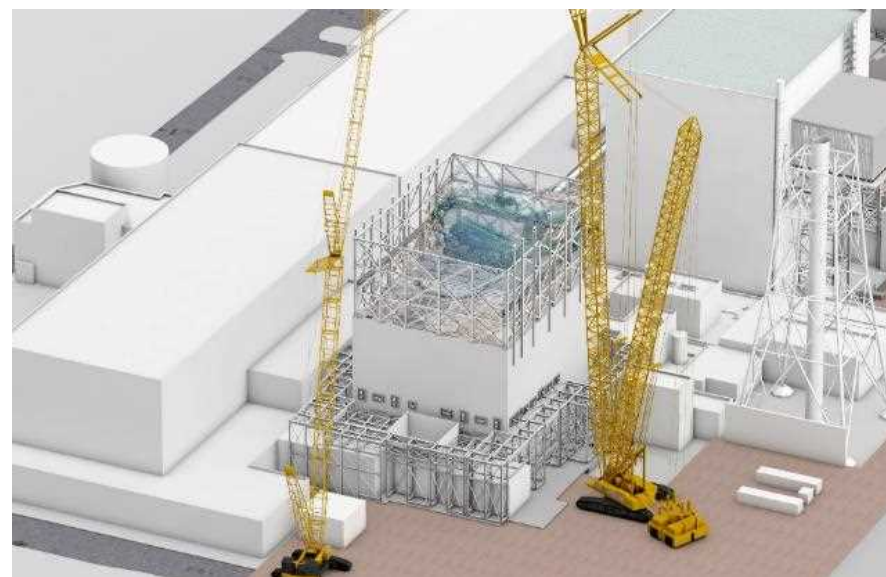
仮設構台設置完了

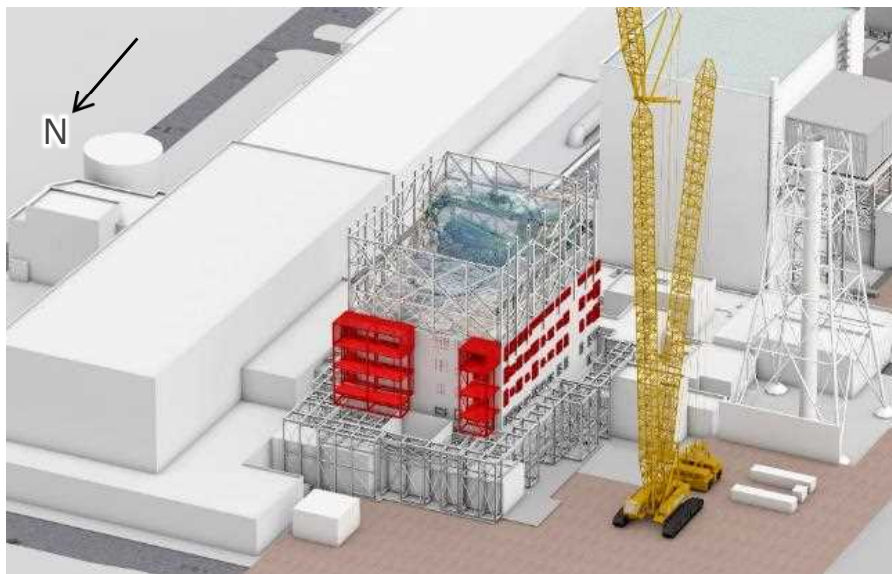
アンカー・ベースプレート設置中

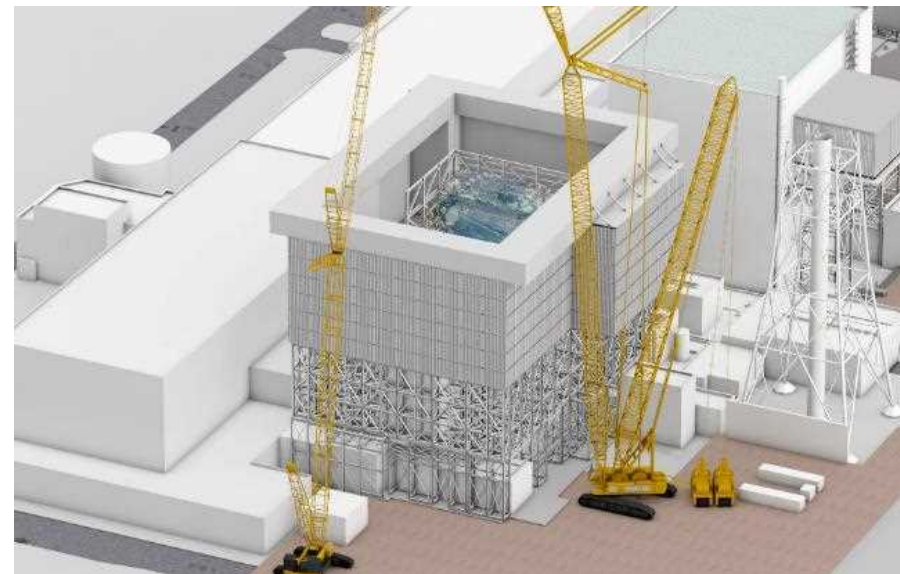
ボックスリング設置完了

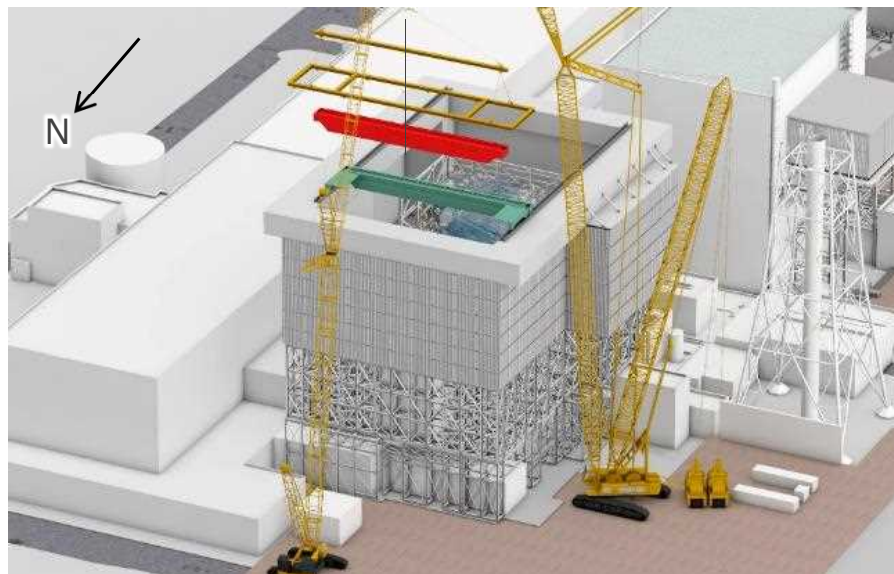
ガレキ撤去用天井クレーン設置中

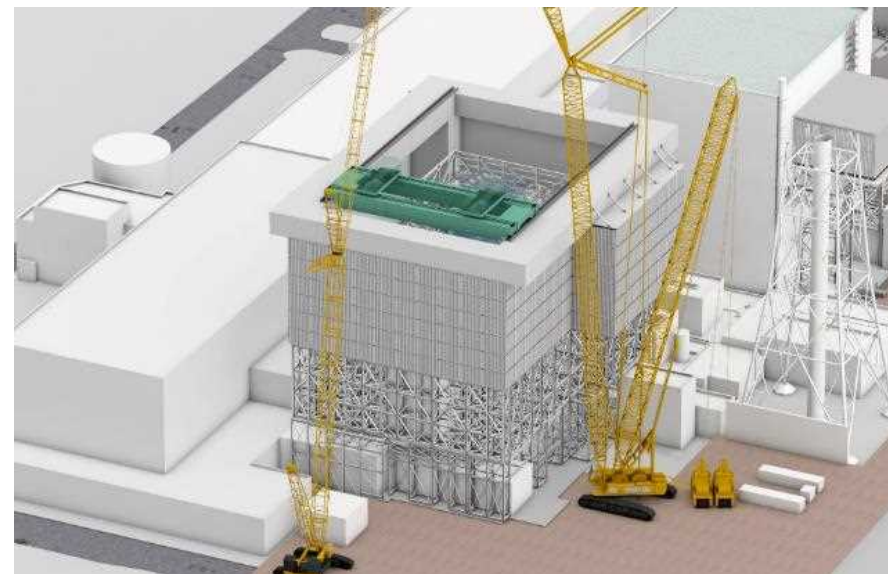
ガレキ撤去用天井クレーン設置完了

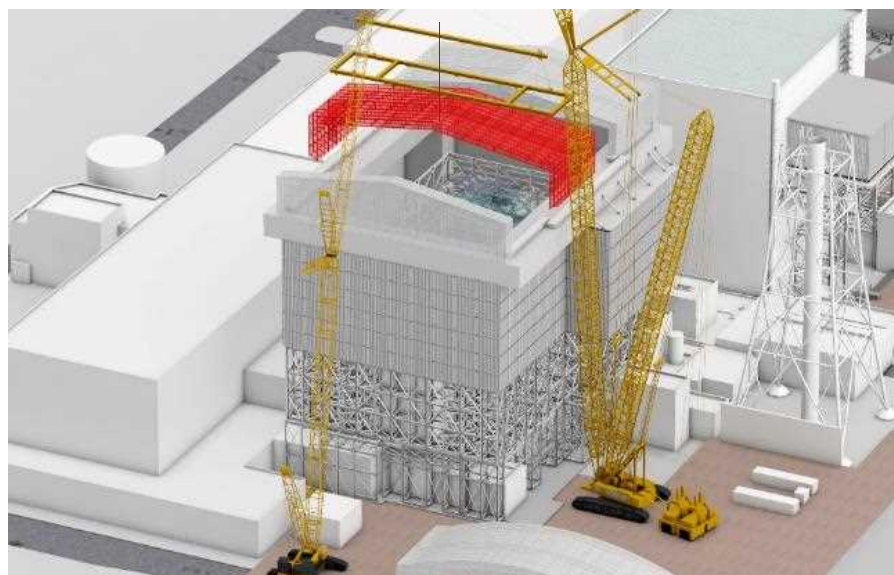
可動屋根設置中

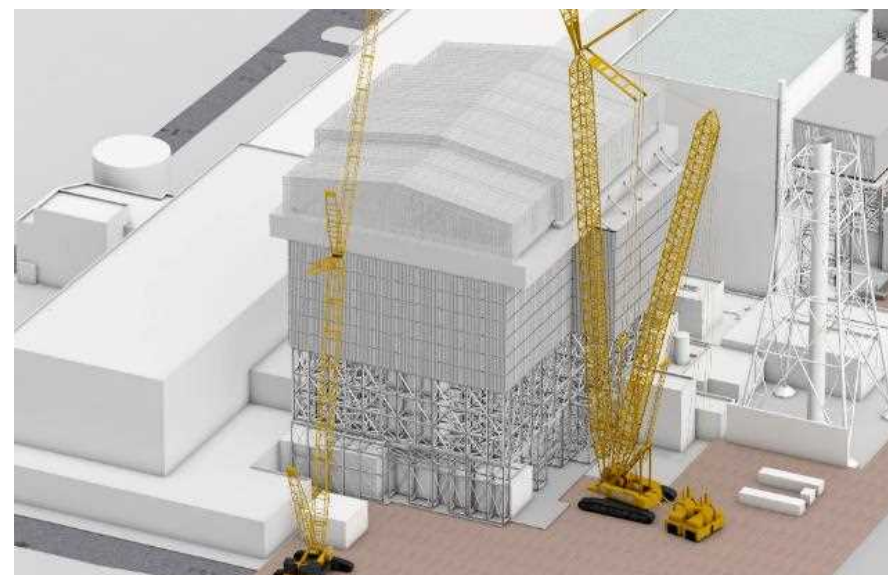
可動屋根設置完了
