# 1号機 PCV内部調査（後半）の方針について

2022年9月29日

# 1. 1号機PCV内部調査の概要

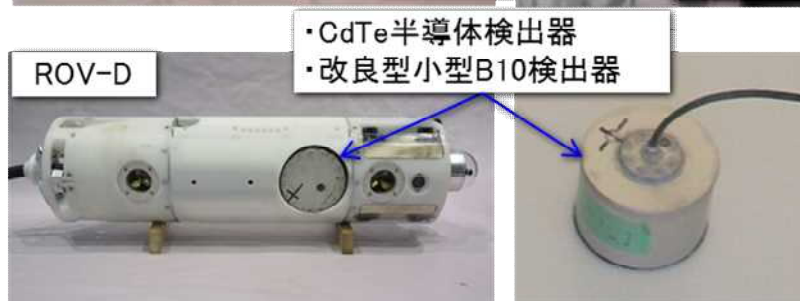
調査順	調査装置	計測器	実施内容
①	<b>ROV-D</b> 堆積物デブリ検知	<ul style="list-style-type: none"> <li>・CdTe半導体検出器</li> <li>・改良型小型B10検出器</li> </ul>	デブリ検知センサを堆積物表面に投下し、核種分析と中性子束測定により、デブリ含有状況を確認する(中性子束、Cs-137、Eu-154測定)
②	<b>ROV-E</b> 堆積物サンプリング	<ul style="list-style-type: none"> <li>・吸引式カプリング装置</li> </ul>	堆積物サンプリング装置を堆積物表面に投下し、堆積物表面のサンプリングを行う
③	<b>ROV-B</b> 堆積物3Dマッピング	<ul style="list-style-type: none"> <li>・走査型超音波距離計</li> <li>・水温計</li> </ul>	走査型超音波距離計を用いて堆積物の高さ分布を確認する
④	<b>ROV-A2</b> 詳細目視	<ul style="list-style-type: none"> <li>・光ファイバー型γ線量計</li> <li>・改良型小型B10検出器)</li> </ul>	ペDESTALの内部、外壁及び内壁の状況などカメラによる目視調査を行う
