# 1 汚染水対策

参考資料 1/6  
2022年10月27日  
廃炉・汚染水・処理水対策チーム会合  
事務局会議

### 3 使用済燃料プールからの燃料の取り出し作業

# 5 放射性固体廃棄物の管理

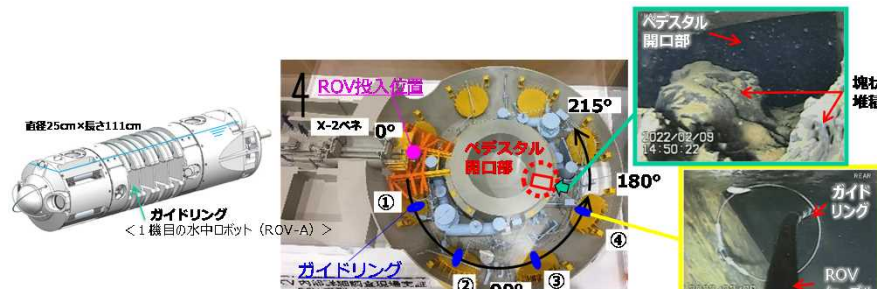
・2022年2月に、調査を円滑に進める装置である「ガイドリング」を取付けるため、1機目の水中ロボット（ROV-A）を投入。ガイドリングの設置が完了し、目的を達成。引き続き、詳細な調査を実施する計画。

今回の調査では、ペDESTAL外の堆積物の分布状況を確認するとともに、その性状等についての調査も計画している。それらの結果を踏まえ、今後の燃料デブリ取り出しに向けた工法や手順の検討に活かしていく。

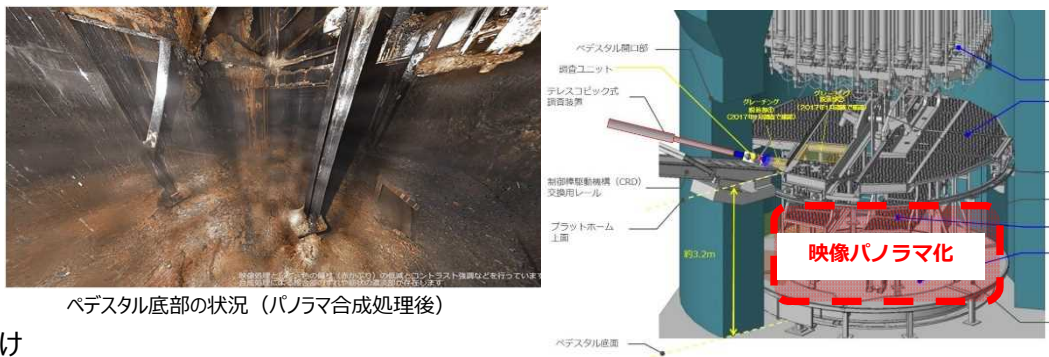
・2017年1月に、格納容器貫通部からカメラを挿入し、ロボットが走行するレールの状況を確認。一連の調査で、ペDESTAL内のグレーチングの脱落や変形、ペDESTAL内に多くの堆積物があることを確認。

・2018年1月、ペDESTAL内プラットフォーム下の調査を実施。取得した画像を分析した結果、燃料デブリを含むと思われる堆積物がペDESTAL底部に堆積している状況を確認。堆積物が周囲より高く堆積している箇所が複数あることから、燃料デブリの落下経路が複数存在していると推定。

・2019年2月、ペDESTAL底部及びプラットフォーム上の堆積物への接触調査を実施し、小石状の堆積物を把持して動かせること、把持できない硬い岩状の堆積物が存在する可能性があることを確認。

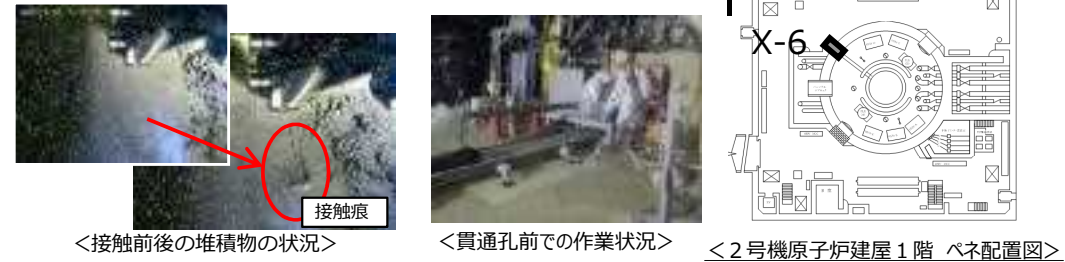
・2020年10月、格納容器内部調査及び試験的取り出し作業の準備段階として、PCV貫通部（X-6ペネ）の堆積物接触調査を実施。調査ユニットを内蔵したガイドパイプをペネ内に挿入した。今回の調査範囲において、接触により貫通孔内の堆積物は形状が変化し、固着していないことを確認。確認結果は、X-6ペネ内堆積物除去のモックアップ試験に活用。

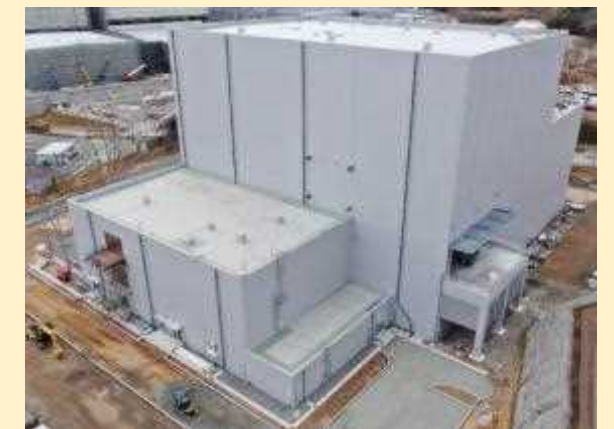
伐採木及び可燃性ガレキ類（木材、梱包材・紙等）などを焼却するため、増設雑固体廃棄物焼却設備設置工事を実施している。

増設雑固体廃棄物  
焼却設備建屋全景

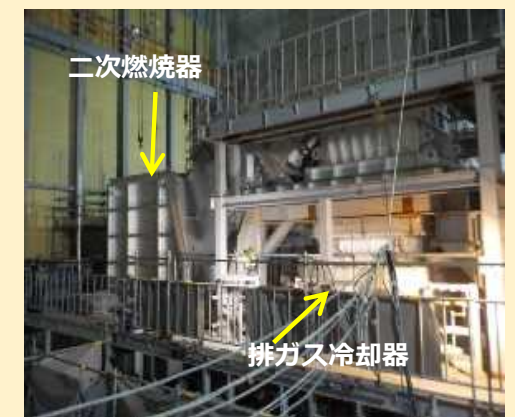
主要機器

二次燃焼器

排ガス冷却器
