# 1号機 P C V水位低下に向けたS / C内包水 サンプリング作業の実施について

2022年10月27日

東京電力ホールディングス株式会社

# 1. 概要

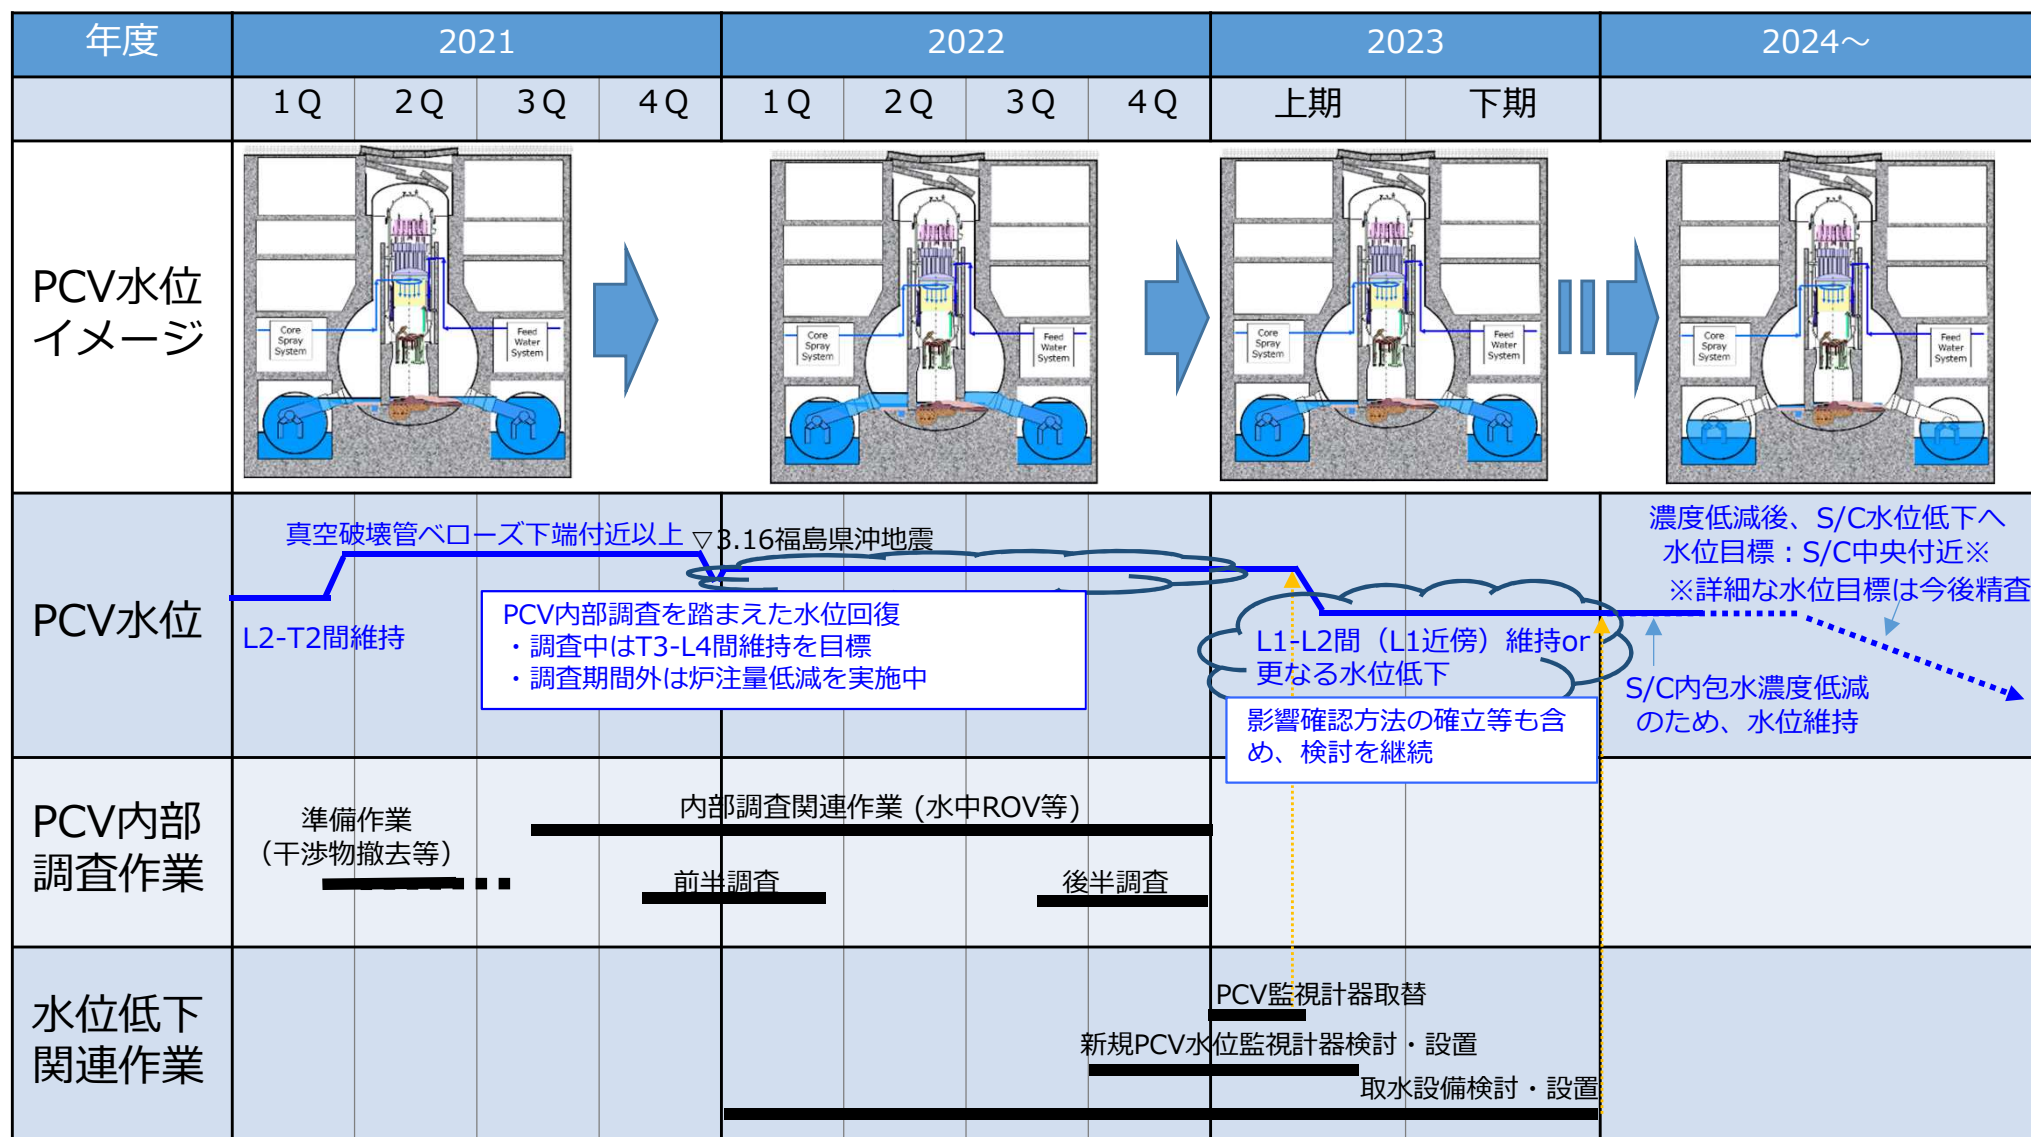
# (参考) 1号機 PCV内部調査後のPCV水位低下の取り組み

- 当面（2022年度）は、デブリ取り出しに向けたPCV内部調査作業のため、調査期間中はT3-L4間を目標にPCV水位を維持し、調査期間外は炉注量低減を実施中
- その後、原子炉圧力容器(RPV)温度、PCV温度を確認しながら、段階的にPCV水位を低下させ、最終的には、圧力抑制室（S/C）水位の低下を目指していく
