2号機 PCV内部調査・試験的取り出し作業の準備状況

2022年10月27日

技術研究組合 国際廃炉研究開発機構
東京電力ホールディングス株式会社

1. PCV内部調査及び試験的取り出しの計画概要

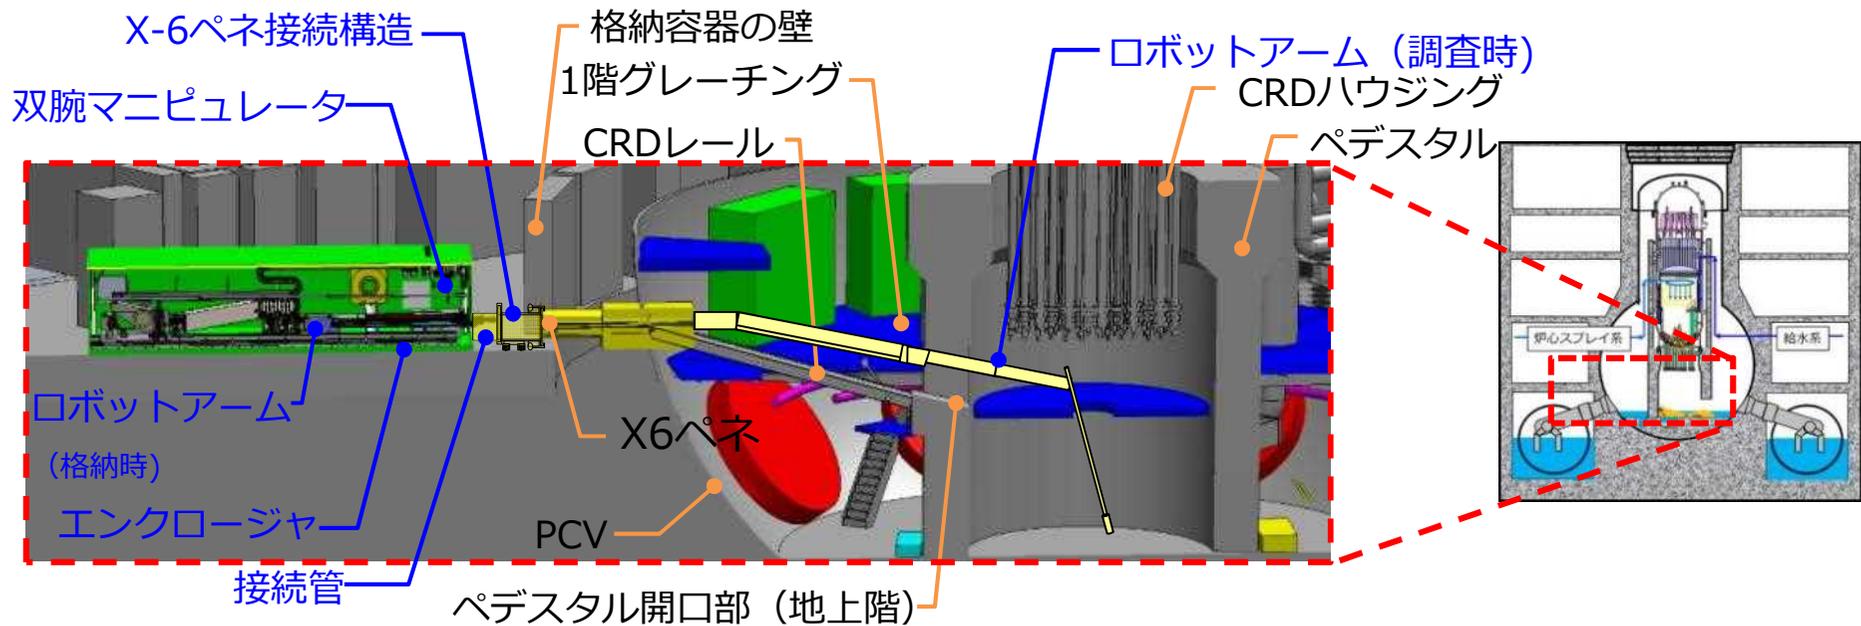
2号機 内部調査・試験的取り出しの計画概要

- 2号機においては、PCV内部調査及び試験的取り出し作業の準備段階として、作業上の安全対策及び汚染拡大防止を目的として、今回使用する格納容器貫通孔（以下、X-6ペネ）に下記設備を設置する計画
 - X-6ペネハッチ開放にあたり、PCVとの隔離を行うための作業用の部屋（隔離部屋）
 - PCV内側と外側を隔離する機能を持つ X-6ペネ接続構造
 - 遮へい機能を持つ 接続管
 - ロボットアームを内蔵する金属製の箱（以下、エンクロージャ）
- 上記設備を設置した後、アーム型装置をX-6ペネからPCV内に進入させ、PCV内障害物の除去作業を行いつつ、内部調査や試験的取り出しを進める計画

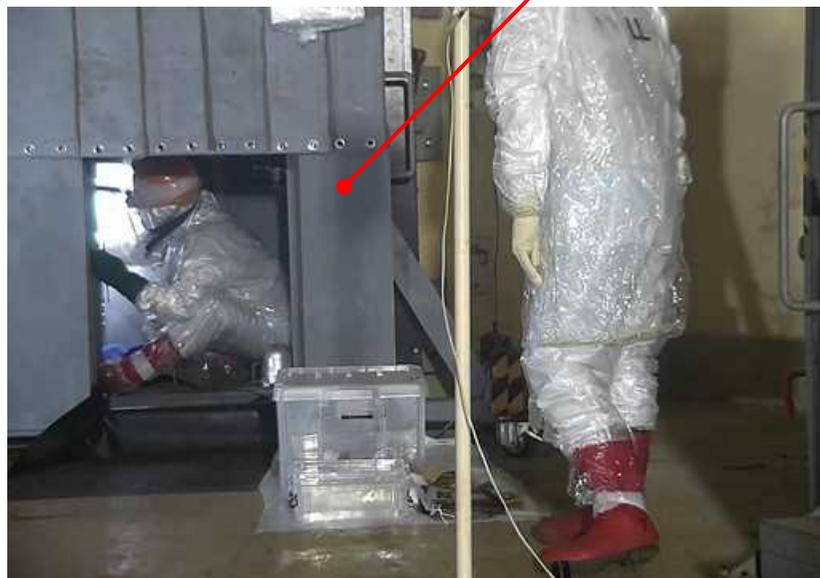
- 隔離部屋①②据付状態確認時の圧力低下事象の原因調査をしたところ、X-6ペネハッチ開放時にペネフランジ把手を収納する箱型ゴム部に損傷を確認。
- 箱型ゴム部損傷の対策として、箱型ゴム部を金属製平板に交換し、X-6ペネハッチ把手を切断することを検討。
- 箱型ゴム部を取り外し、金属製平板を取り付け、金属製平板の単体漏えい確認にて漏えいがないことを確認。
- X-6ペネハッチの把手切断は、工場モックアップ試験にて成立性を検証中。

箱型ゴム取外し作業

- 遮へい体内線量測定結果：約17mSv/h 約6分交代作業
- 最大被ばく線量：1.34mSv/日

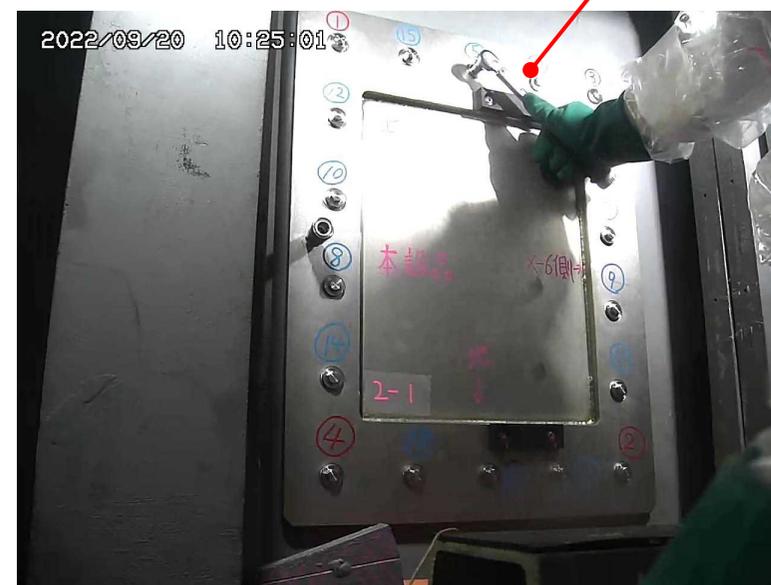
金属製平板取付け作業

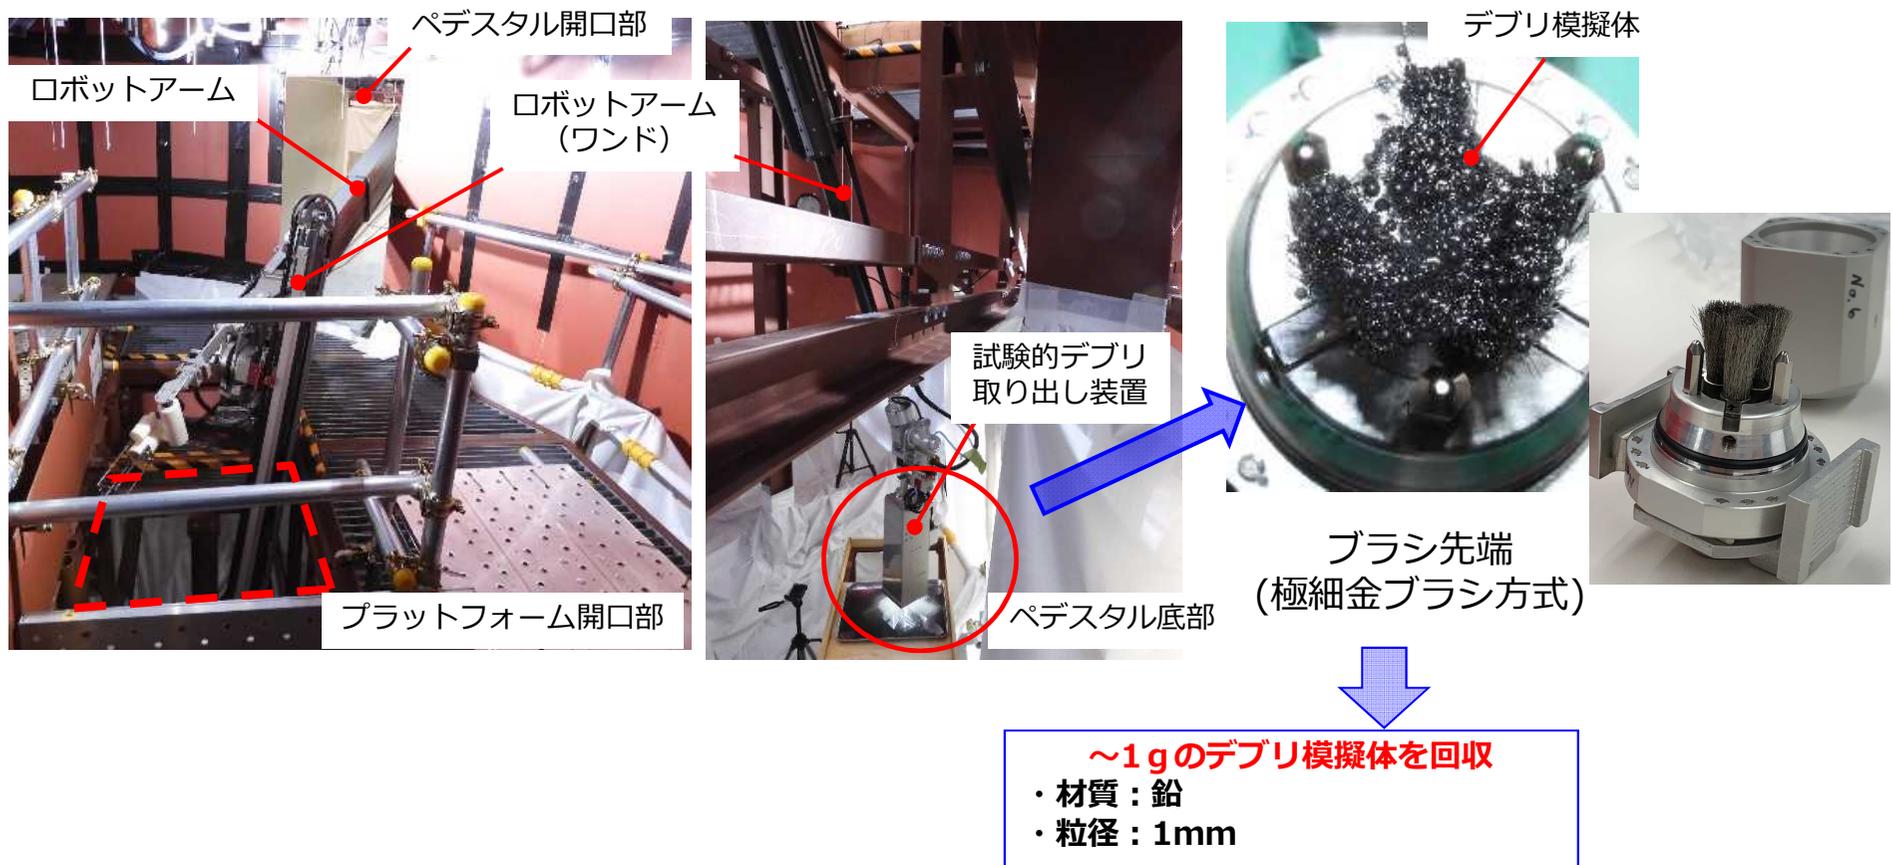
PCV内部へのアクセス性確認 (デブリ回収) 試験の状況

- ・デブリ回収装置をロボットアーム先端へ搭載、PCV内部からペDESTAL底部へアクセスしデブリ模擬体の回収試験を実施し、**~1gのデブリ模擬体の回収が可能**なことを確認。
- ・尚、ペDESTAL底部までのアクセスのための**更なる位置決め精度の向上**を含め**運転手順の精緻化**を図る。

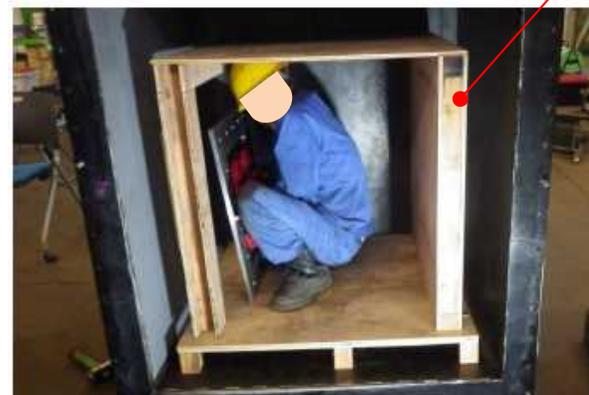
模擬の遮へい体

箱型ゴム取外し

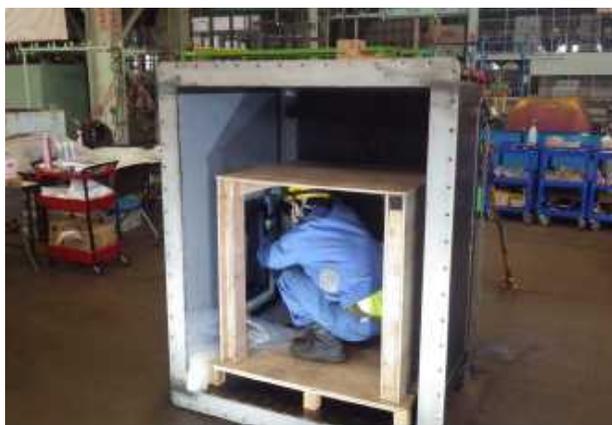
金属板取付け

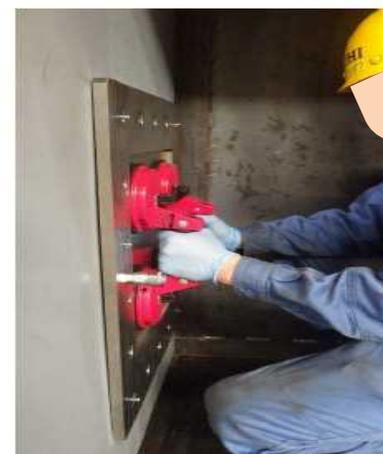
金属板取付け (バキュームリフターによる把持)

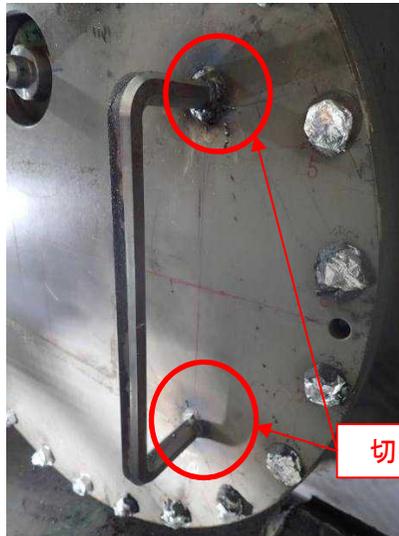
- 工場モックアップ試験において、遠隔操作ロボットにより、X-6ペネハッチ把手の切断作業の成立性を検証中。

切断箇所

<把手切断前の状態>

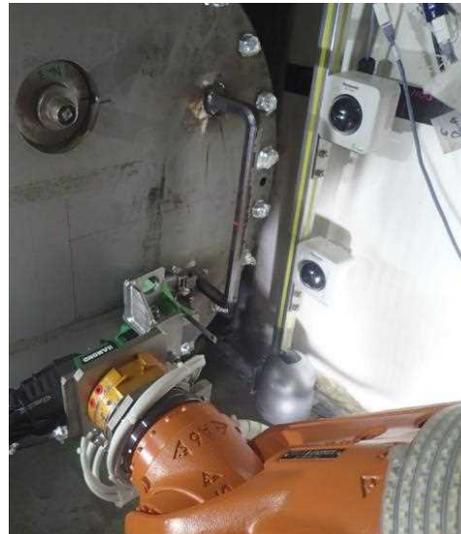
<把手切断中>

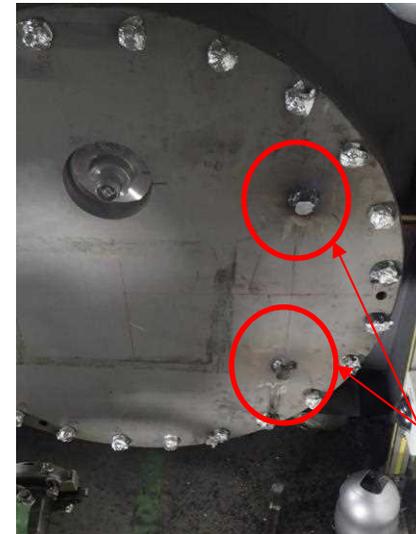
切断箇所

<把手切断後>

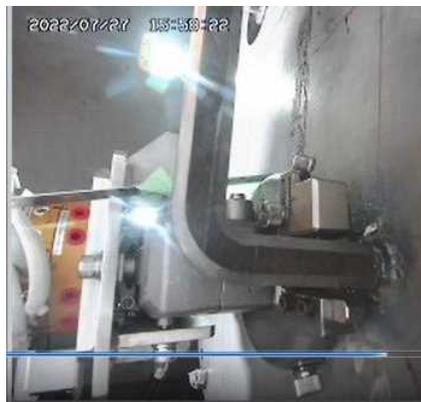
<切断の状況 (把手下部)>

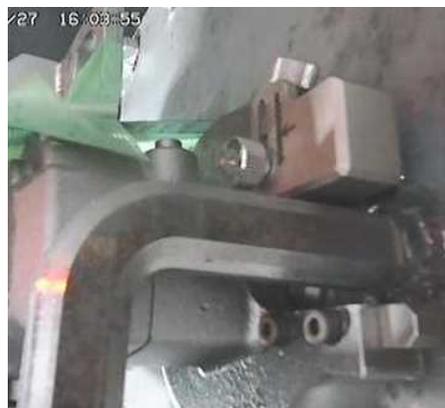
<切断の状況 (把手上部)>
