# 1 汚染水対策

参考資料 1/6  
2022年11月24日  
廃炉・汚染水・処理水対策チーム会合  
事務局会議

## 2 多核種除去設備等処理水の処分

## 1号機 調査概要

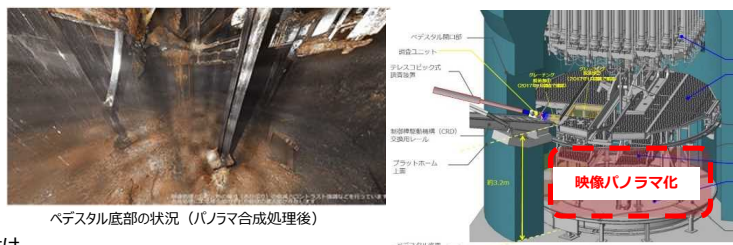
ペデスタル底部の状況（パノラマ合成処理後）

・2018年1月、ペDESTル内プラットフォーム下の調査を実施。取得した画像を分析した結果、燃料デブリを含むと思われる堆積物がペDESTル底部に堆積している状況を確認。堆積物が周囲より高く堆積している箇所が複数あることから、燃料デブリの落下経路が複数存在していると推定。

・2019年2月、ペDESTAL底部及びプラットフォーム上の堆積物への接触調査を実施し、小石状の堆積物を把持して動かせること、把持できない硬い岩状の堆積物が存在する可能性があることを確認。
