# 1 汚染水対策

参考資料 1/6  
2022年12月22日  
廃炉・汚染水・処理水対策チーム合  
事務局会議

## 2 多核種除去設備等処理水の処分

### 3 使用済燃料プールからの燃料の取り出し作業

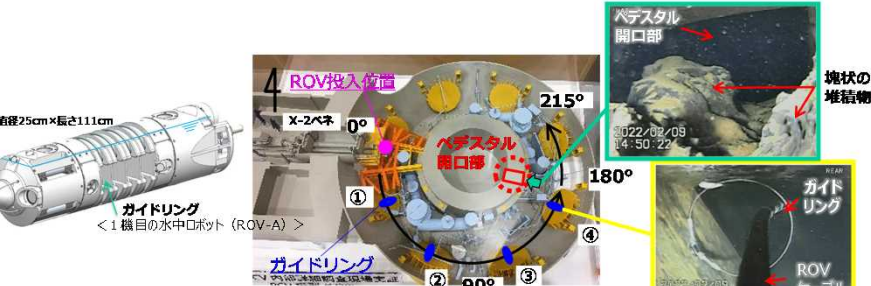
1号機 PCV内部調査実績

・2022年2月に、調査を円滑に進める装置である「ガイドリング」を取付けるため、1機目の水中ロボット（ROV-A）を投入。ガイドリングの設置が完了し、目的を達成。引き続き、詳細な調査を実施する計画。

今回の調査では、ペDESTAL外の堆積物の分布状況を確認するとともに、その性状等についての調査も計画している。それらの結果を踏まえ、今後の燃料デブリ取り出しに向けた工法や手順の検討に活かしていく。

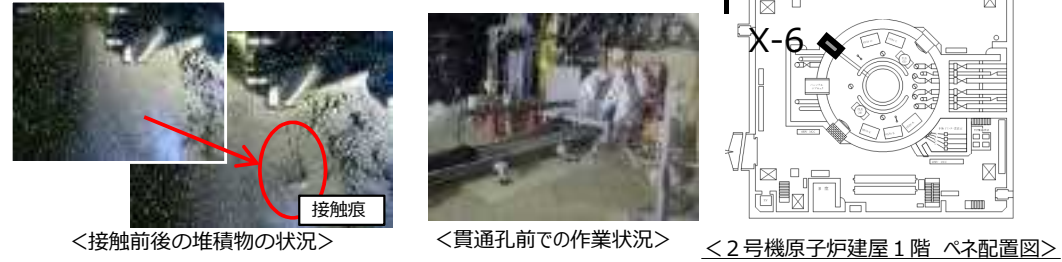
2号機 PCV内部調査実績

・2020年10月、格納容器内部調査及び試験的取り出し作業の準備段階として、PCV貫通部（X-6ペネ）の堆積物接触調査を実施。調査ユニットを内蔵したガイドパイプをペネ内に挿入した。今回の調査範囲において、接触により貫通孔内の堆積物は形状が変化し、固着していないことを確認。確認結果は、X-6ペネ内堆積物除去のモックアップ試験に活用。

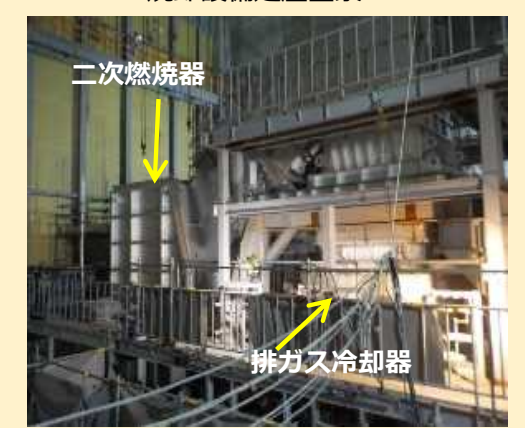
主要機器

二次燃焼器

排ガス冷却器
