# サブドレン他水処理施設の運用状況等

2022年12月22日

東京電力ホールディングス株式会社

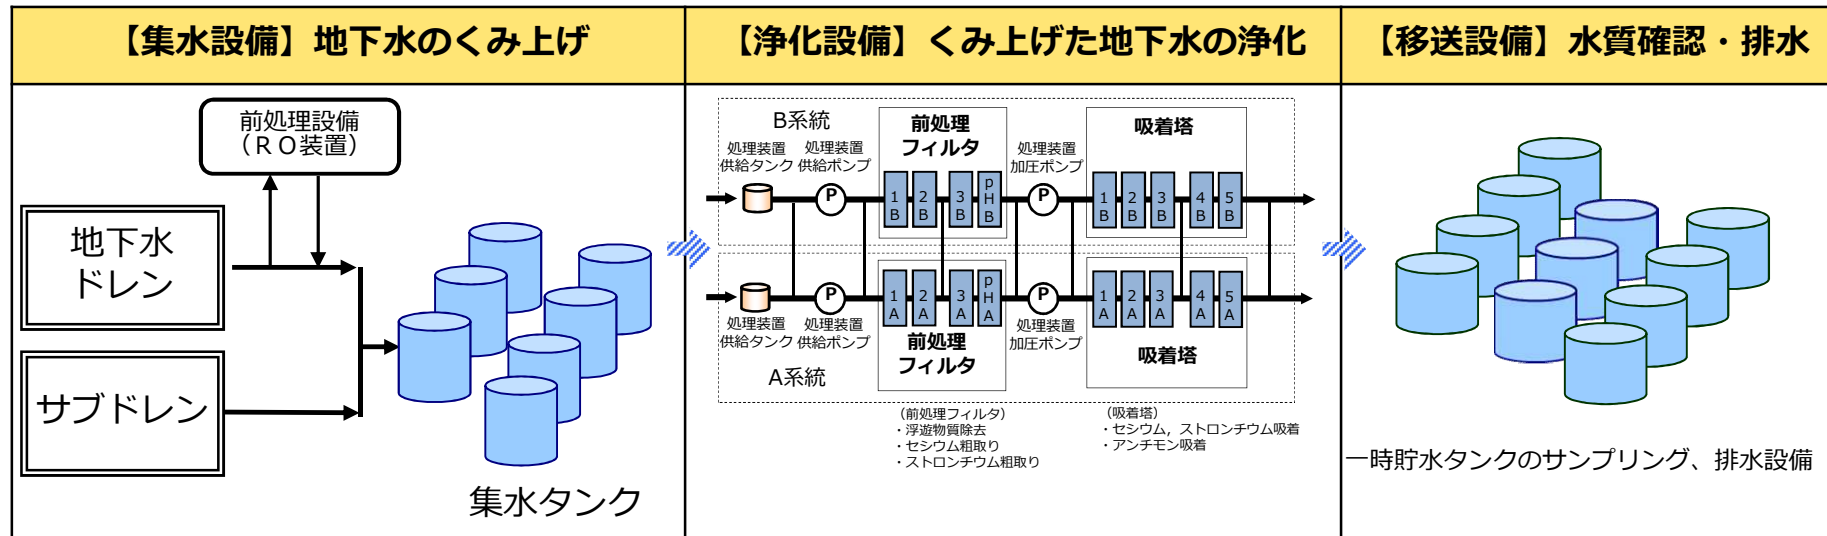
## ・設備構成

# 1-1. サブドレン他水処理施設の概要

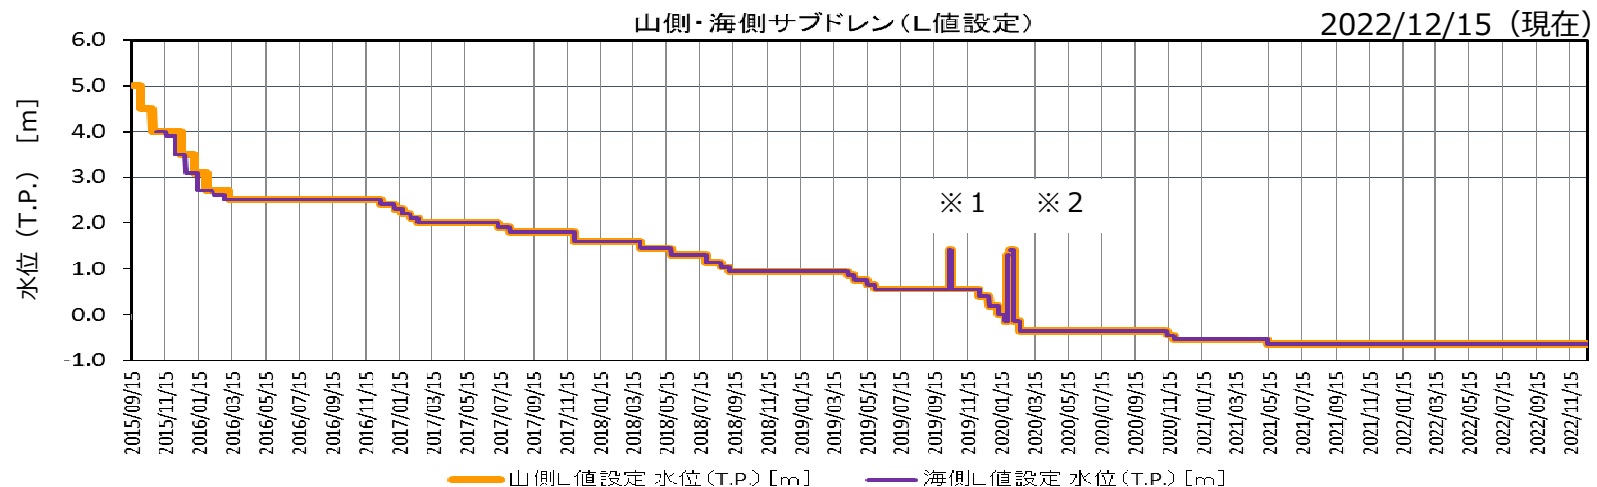
- 山側サブドレン設定水位のL値をT.P.+5,064mmから稼働し、段階的にL値の低下を実施。  
実施期間：2015年9月17日～、L値設定：2021年5月13日～T.P.-650mmで稼働中。
- 海側サブドレンL値をT.P.+4,064mmから稼働し、段階的にL値の低下を実施。  
実施期間：2015年10月30日～、L値設定：2021年5月13日～T.P.-650mmで稼働中。
- サブドレンピットNo.30,37,57を復旧し、2018年12月26日より運転開始。No.49ピットは復旧後、2020年10月9日より運転開始。
- 5/6号機サブドレンは、3/28に復旧し、日中時間帯（7h/日）の短時間運転を実施してきたが、4/14より24時間運転に移行し、継続稼働中。
- サブドレンピットNo.21は、2号機燃料取り出し構台の設置工事に干渉するため、移設を行い、2022年10月7日より稼働を開始した。
- サブドレン集水設備No.4中継タンク内の油分確認による、No.4中継サブドレンピットの稼働状況は下記の通り。
  - ・'20/11末 No.4中継タンク内及びNo.40ピットで油分が確認され、近傍のピット210,211を含め稼働を停止したが、タンク等清掃を行い、9月より設定水位（L値）をNo.40:T.P.+1,000、No.210,211:T.P.+1,500で稼働を再開した。
  - ・'22/4/21～ 3号機起動用変圧器からの絶縁油の漏えい確認後にサブドレンNo.40ピットにて油分（PCB含有量の分析結果は、0.56mg/kgと低濃度PCB含有）が確認されたため、No.40ピット及び近傍のNo.210,211ピットの運転を停止中。
  - ・'22/7初～ No.210,211の運転を再開するため、油分拡散抑制対策を計画しており、その準備として、設置エリアにある瓦礫の撤去等を実施している。
- その他トピックス
  - ・特になし。

- ※1 台風19号対応として10月12～15日の間、一時的に全ピットのL値をT.P.1400mmに変更した。
- ※2 1月の大雨に備えて基本のL値をT.P.1300mmとし、2月7日に水位設定値を元に戻した（L値:T.P.-0.15 m）

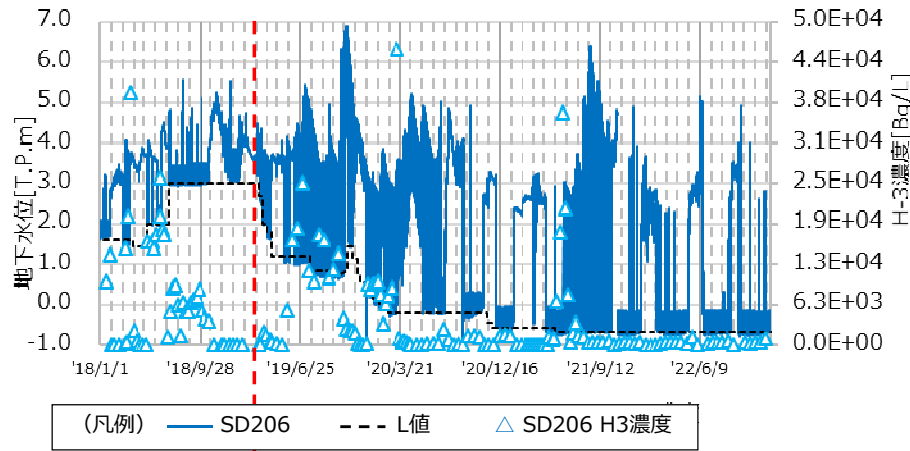
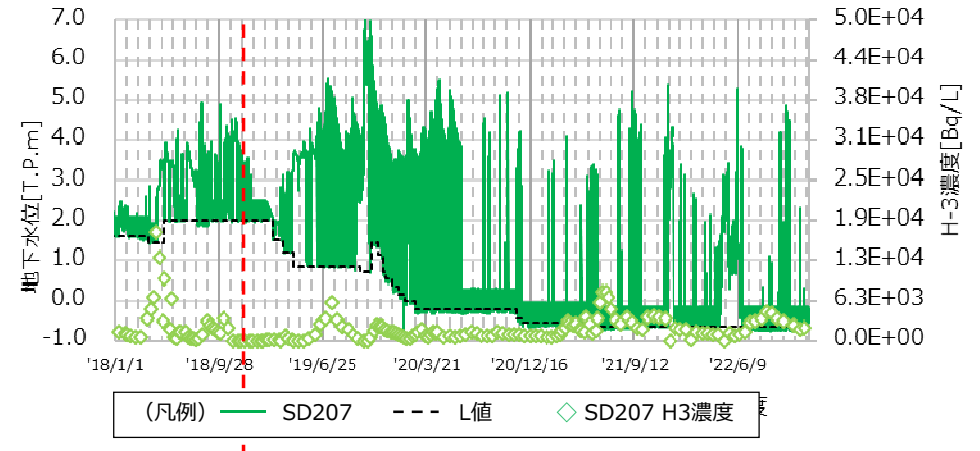
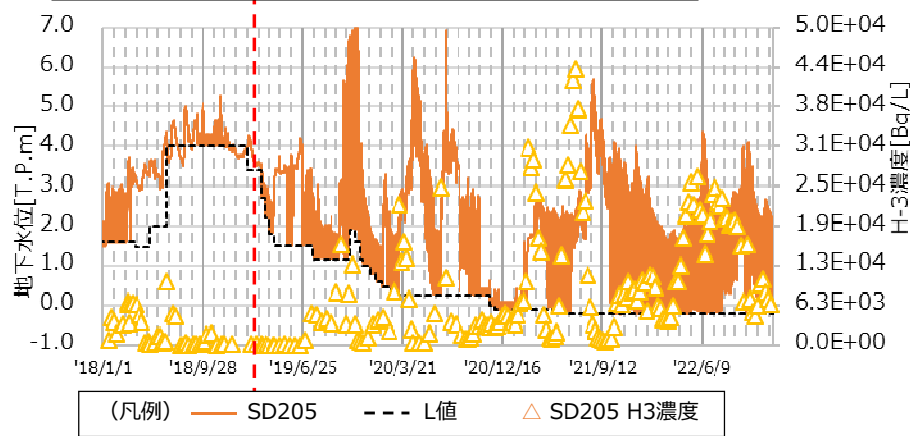
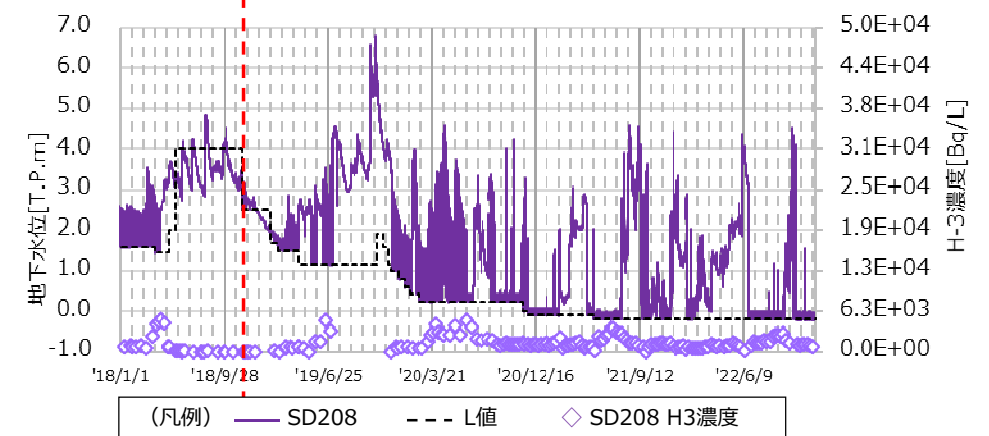
# 【参考】 1/2号機排気筒周辺サブドレンピットの水質

2019/2/6地改良完了

2018/11/6地盤改良完了
