1 汚染水対策

参考資料 1/6
2023年1月26日
廃炉・汚染水・処理水対策チーム会議
事務局会議

3 使用済燃料プールからの燃料の取り出し作業

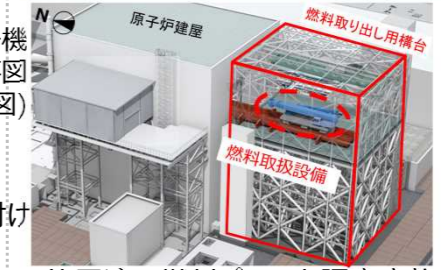
2号機 燃料取り出し概要図（鳥瞰図）

2号機は、使用済燃料取り出しに向け、建屋南側に「燃料取り出し用構台（構台・前室）」の建設を行います。

2号機使用済燃料プールからの燃料取り出しに向けては、2018年11月～2019年2月のオペフロ内調査の結果を踏まえ、建屋上部を全面解体する工法から建屋南側に小規模開口を設置し、ブーム型クレーンを用いる工法へ変更することとした。引き続き、2024～2026年度の燃料取り出し開始に向け、検討を進める。

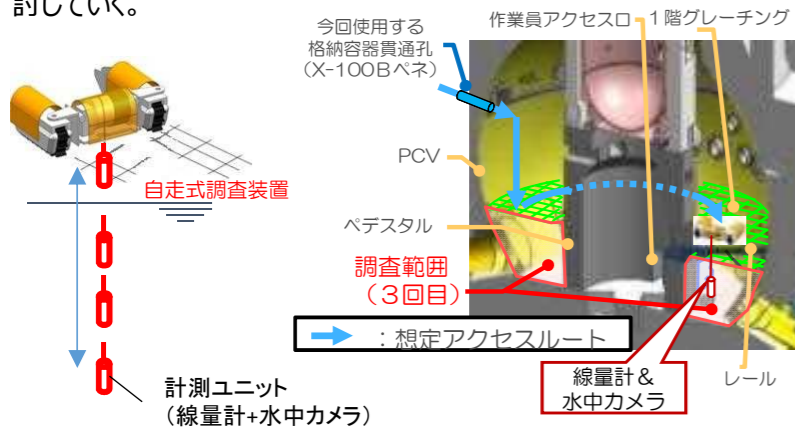
<測定イメージ>

・2017年3月、ペDESTAL外地下階へのデブリの広がりを調査するため、自走式調査装置を用いた調査を実施し、PCV底部の状況を初めて撮影。得られた画像データと線量データを元に、PCV内部の状況を継続検討していく。

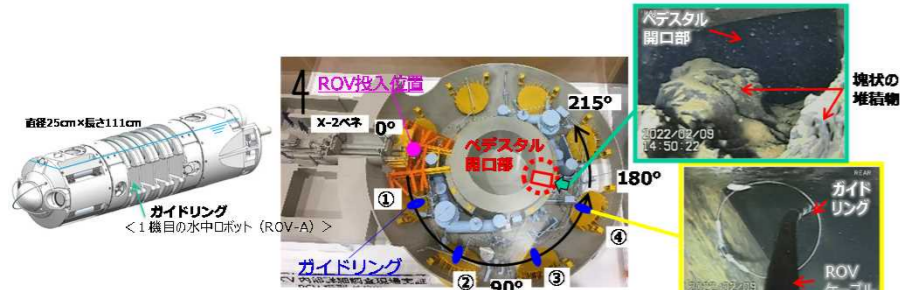
1号機 PCV内部調査実績

PCV内部調査実績	1回目 (2012年10月)	・映像取得 ・雰囲気温度、線量測定 ・水位、水温測定 ・滞留水の採取 ・常設監視計器設置
	2回目 (2015年4月)	PCV1階の状況確認 ・映像取得 ・雰囲気温度、線量測定 ・常設監視計器交換
	3回目 (2017年3月)	PCV地下1階の状況確認 ・映像取得 ・線量測定 ・堆積物の採取 ・常設監視計器交換
PCVからの漏えい箇所	・PCVベント管真空破壊ラインペローズ部(2014年5月確認) ・サンドクッションドレンライン (2013年11月確認)	
ミュオン測定による燃料デブリ位置評価 炉心部に大きな燃料がないことを確認。(2015年2月～5月)

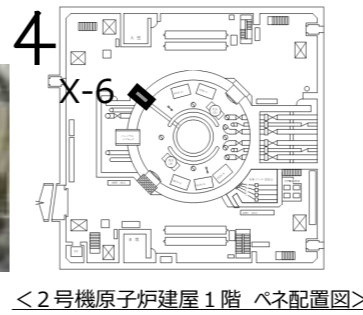
<2号機原子炉建屋1階 ペネ配置図>

・2020年10月、格納容器内部調査及び試験的取り出し作業の準備段階として、PCV貫通部 (X-6ペネ) の堆積物接触調査を実施。調査ユニットを内蔵したガイドパイプをペネ内に挿入した。今回の調査範囲において、接触により貫通孔内の堆積物は形状が変化し、固着していないことを確認。確認結果は、X-6ペネ内堆積物除去のモックアップ試験に活用。

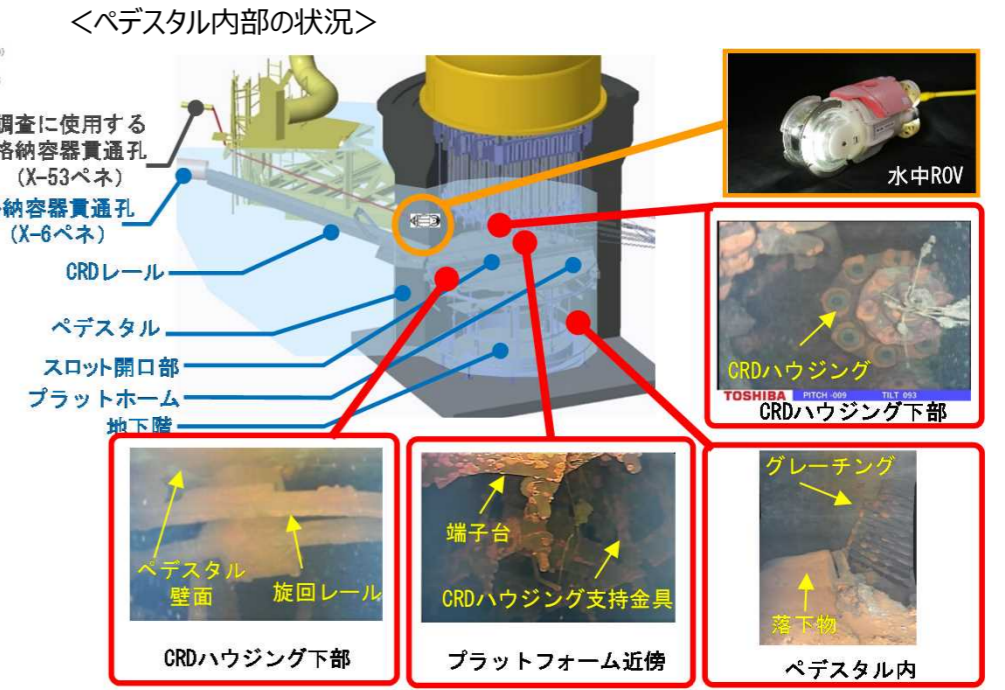
3号機 PCV内部調査実績

・2017年7月に、水中ROV(水中遊泳式遠隔調査装置)を用いて、ペDESTAL内の調査を実施。調査で得られた画像データの分析を行い、複数の構造物の損傷や炉内構造物と推定される構造物を確認。

・また、調査で得られた映像による3次元復元を実施。復元により、回転式のプラットフォームがレール上から外れ一部が堆積物に埋まっている状況等、構造物の相対的な位置を視覚的に把握することが出来た。

PCV内部調査実績	1回目 (2015年10月～12月)	・映像取得 ・雰囲気温度、線量測定 ・水位、水温測定 ・滞留水の採取 ・常設監視計器設置 (2015年12月)
	2回目 (2017年7月)	・映像取得 ・常設監視計器交換 (2017年8月)
PCVからの漏えい箇所	・主蒸気配管ペローズ部 (2014年5月確認)	
ミュオン測定による燃料デブリ位置評価 もともと燃料が存在していた炉心域に大きな塊は存在しないこと、原子炉圧力容器底部の一部燃料デブリが存在している可能性があることを評価。(2017年5月～9月)

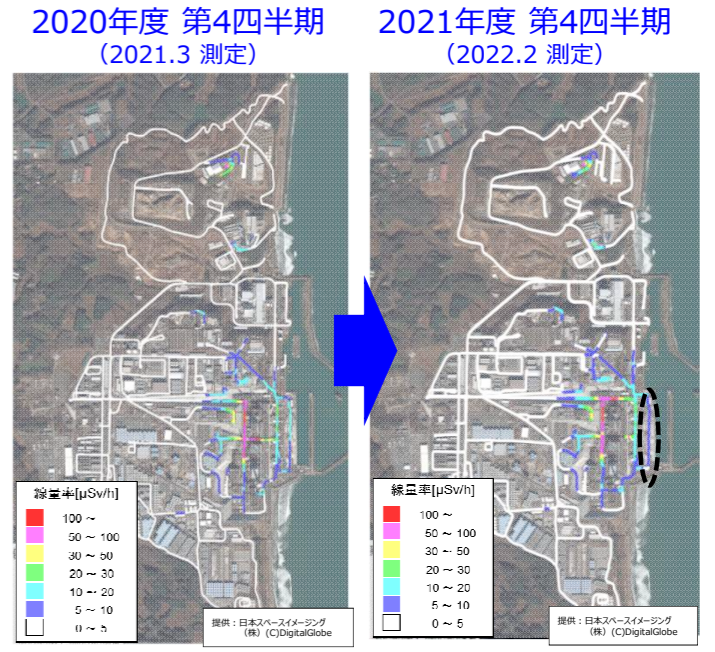
<構内主要道路の走行サーベイ結果>
年々、線量率は低下傾向となっている。特に図中黒点線で示すタービン建屋東側エリアは、日本海溝津波対策防潮堤設置に関わるフェーシングにより線量率が低下している。
