# 多核種除去設備等処理水希釈放出設備 及び関連施設等の設置工事の進捗状況について

2023年1月26日  
東京電力ホールディングス株式会社

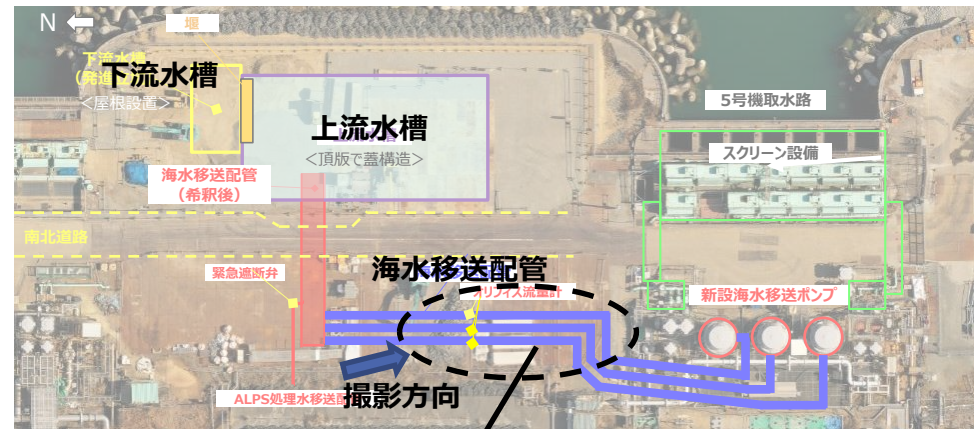
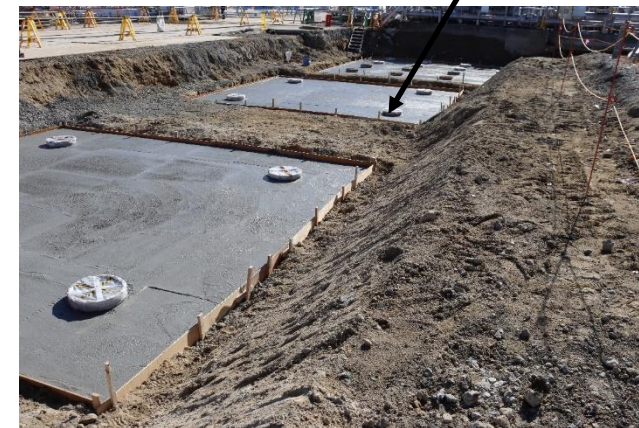
海水移送配管の基礎杭打設が完了し、基礎の躯体構築作業を行っています。

- ・配管基礎 基礎杭打設  
65/65本完了
- ・サポート設備  
約0／約320m
- ・配管設備  
約0／約320m  
<1/20現在>

海水移送配管基礎の構築状況

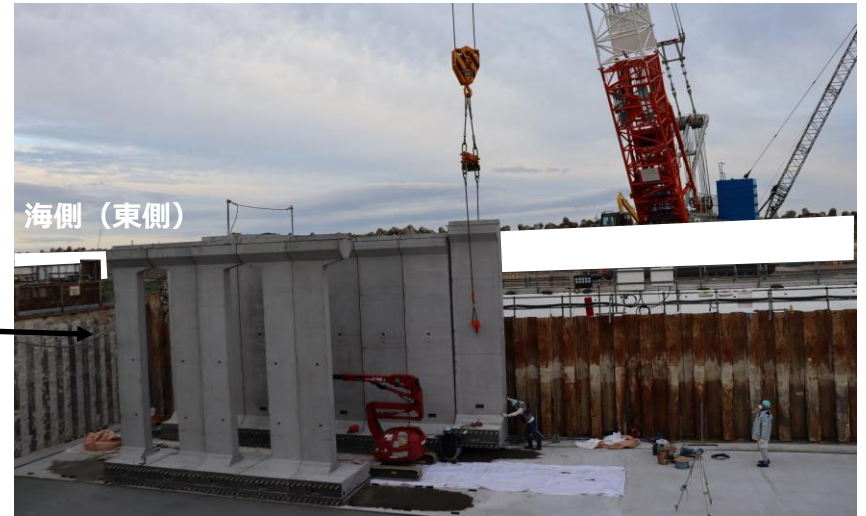
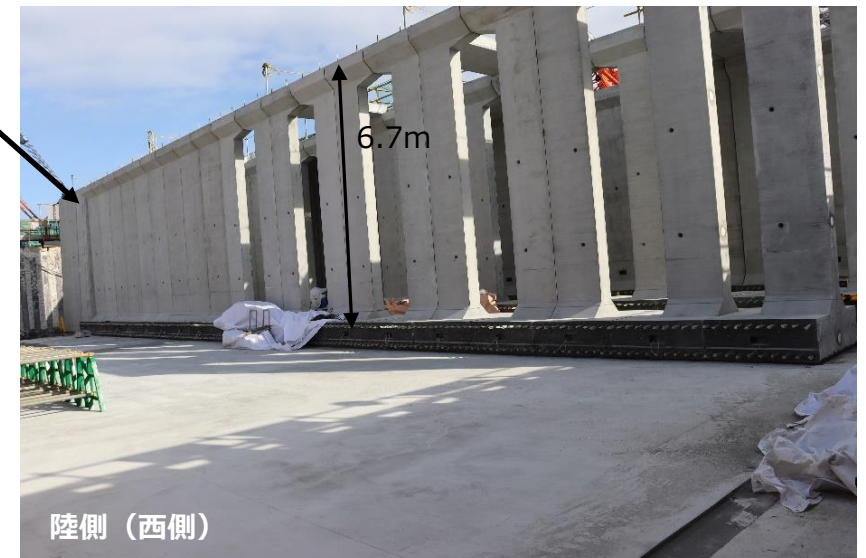
1月12日より、ブロック（構外製作）の据付組立を開始しています。

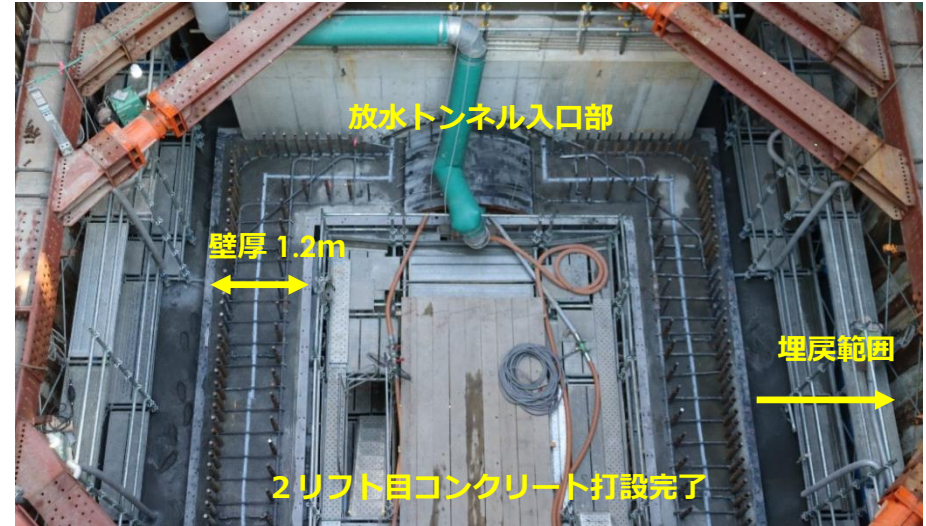
- 放水設備：放水立坑（下流水槽）  
12月18日より、躯体構築を開始しています。

- ・ 下流水槽：躯体構築  
2リフト/8リフト 完了  
<1/20現在>

打設高  
1リフト：1.2m  
2～6リフト：2.7m  
7リフト：1.8m  
8リフト：2.0m

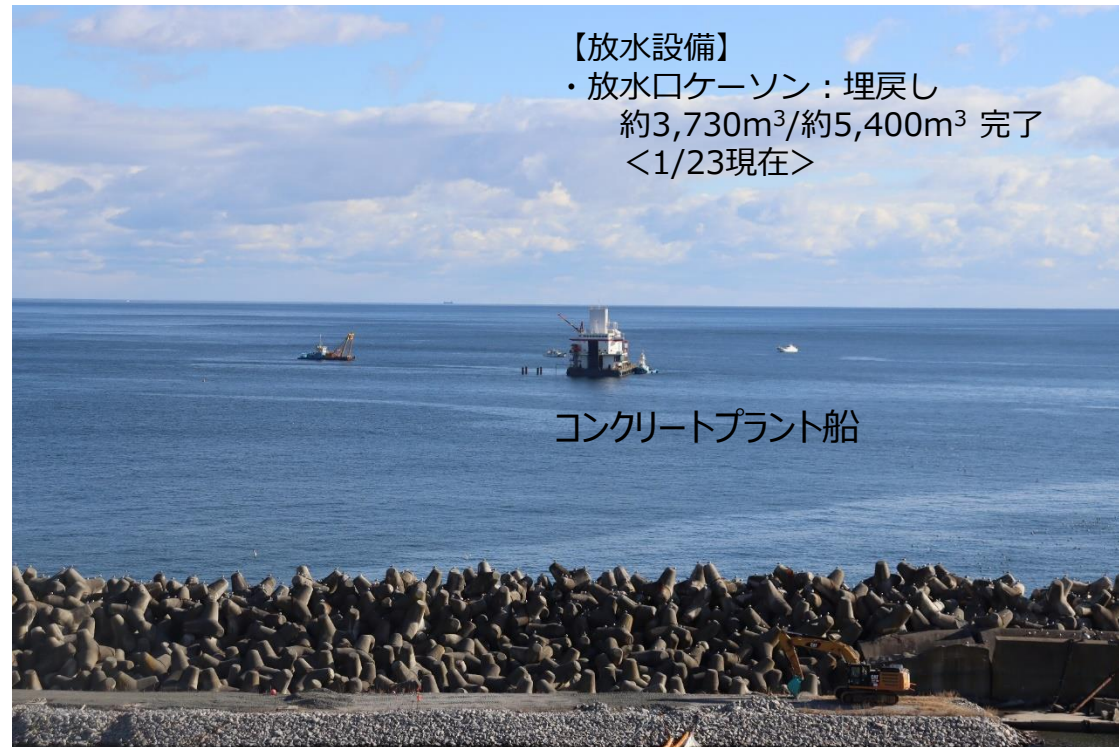
埋戻しの状況

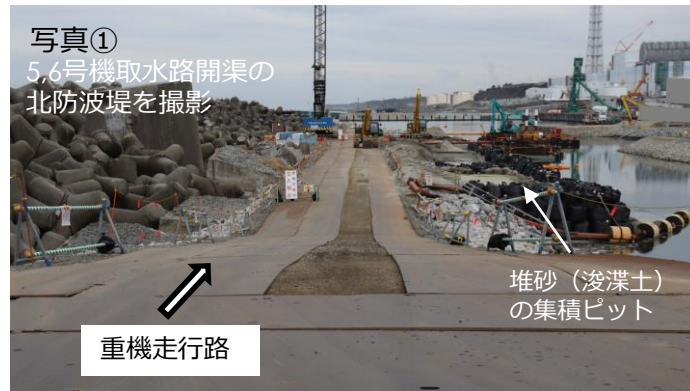
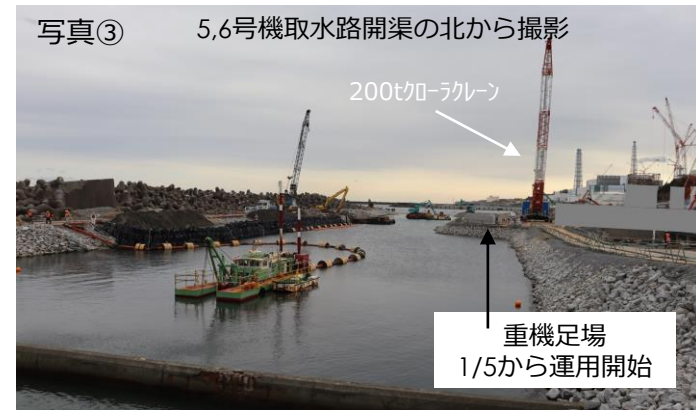
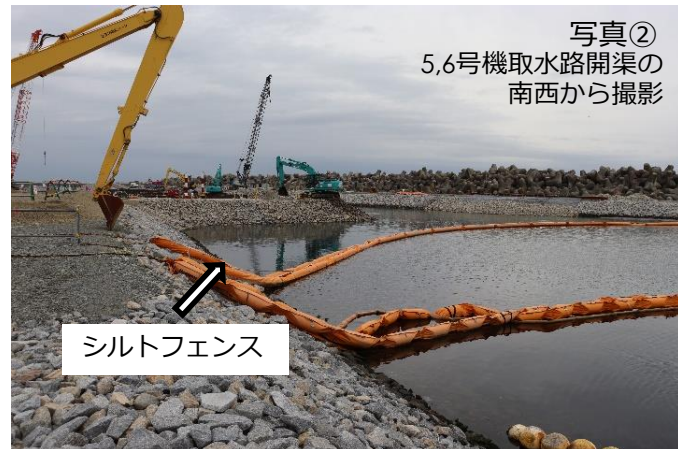
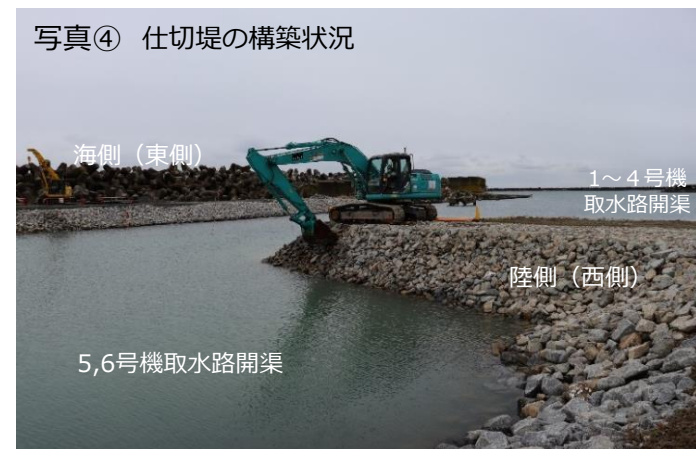
5,6号海側工事エリアでは、重機足場の造成が12月29日に完了し、1月5日より主に上流水槽構築用の重機足場として活用しています。取水路開渠内の堆砂の撤去（浚渫）および仕切堤の構築を並行して行うとともに、仕切堤構築後には透過防止工の撤去を予定しています。

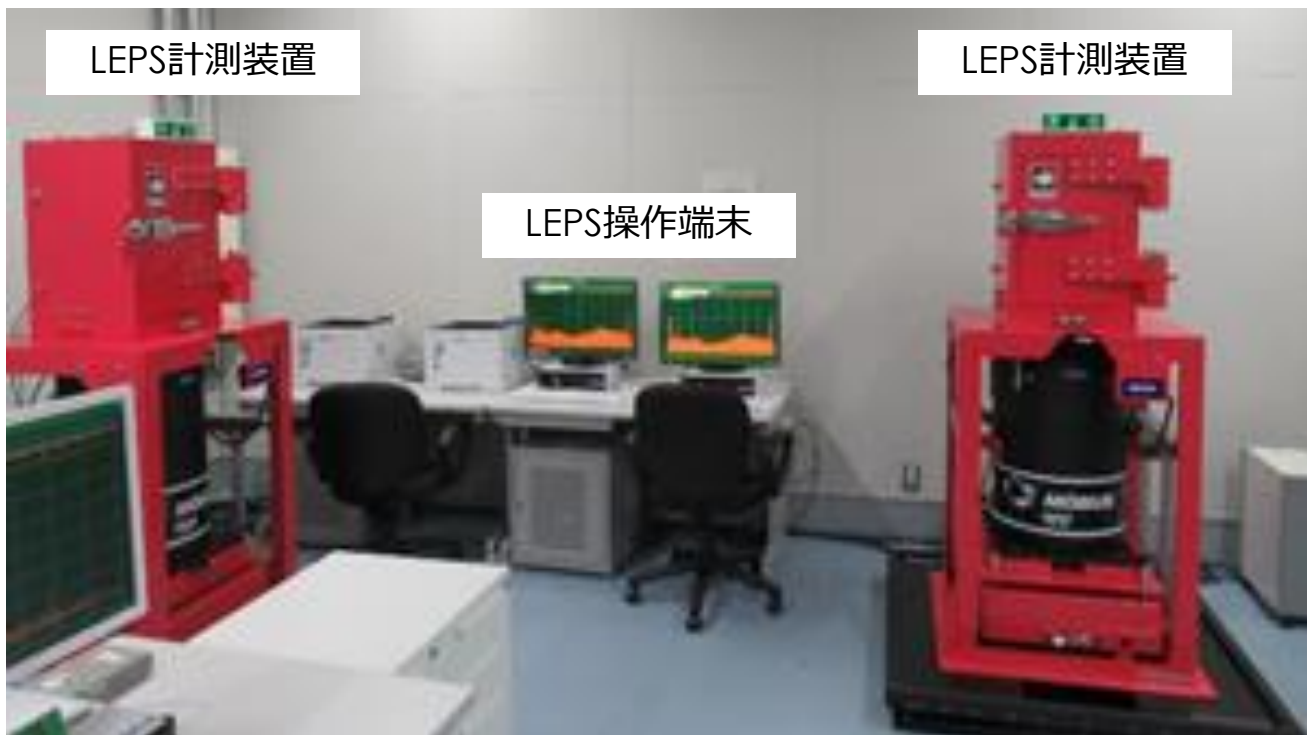
- ALPS処理水の分析においては、Fe-55等の低エネルギーの放射線を放出する核種分析が新たに必要となります。（ALPS除去対象62核種以外）
- これらの核種分析を1F構内でも実施できるように、低エネルギー光子用ゲルマニウム半導体検出器（LEPS）を新規に導入します。

**LEPS設置状況**  
(化学分析棟計測室内)

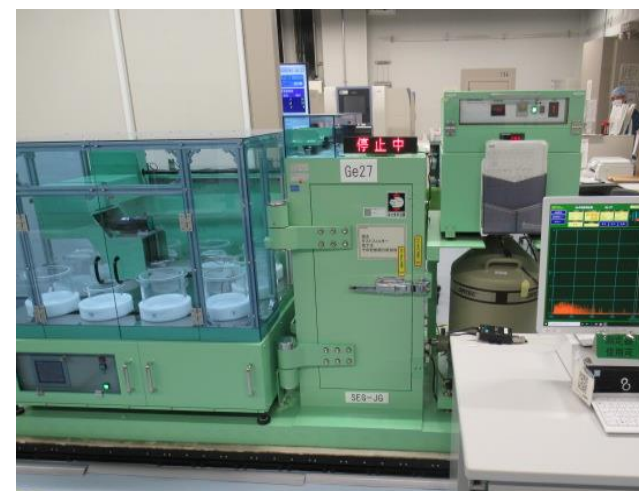
参考：既設ゲルマニウム半導体検出器  
(写真は化学分析棟計測室内の装置)
