1/2号SGTS配管撤去（その1）の進捗状況

2023年1月26日

東京電力ホールディングス株式会社

1/2号機廃棄物処理建屋（以下,1/2号機Rw/B）上部のSGTS配管のうち,1/2号機Rw/B雨水対策工事及び1号機原子炉建屋大型カバー設置工事に干渉する範囲を先行撤去。（現在中断し,信頼度向上対策を実施中。）

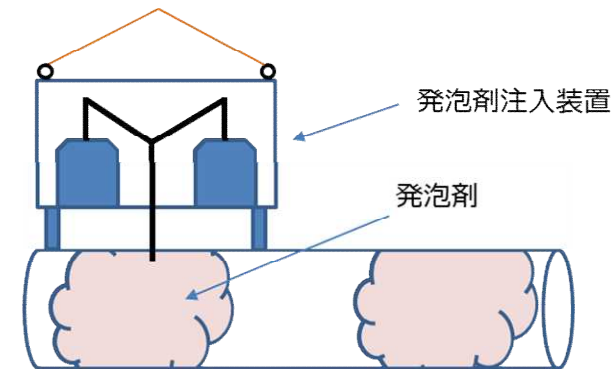
- 下記2箇所へ、ウレタンの追加注入を実施する予定。当該箇所は事前にウレタンを注入済みであるが、更なるリスク低減のため追加注入を行う。
- 実施予定：2023年2月中旬
 - ①1号SGTS配管：鉛直配管のためウレタンが流れ落ちているリスクを想定
 - ②2号SGTS配管：干渉物を躲すため、切断位置を数十cm2号機側へ移動する予定。ウレタンが注入された範囲を外れるリスクを想定。

発泡剤注入

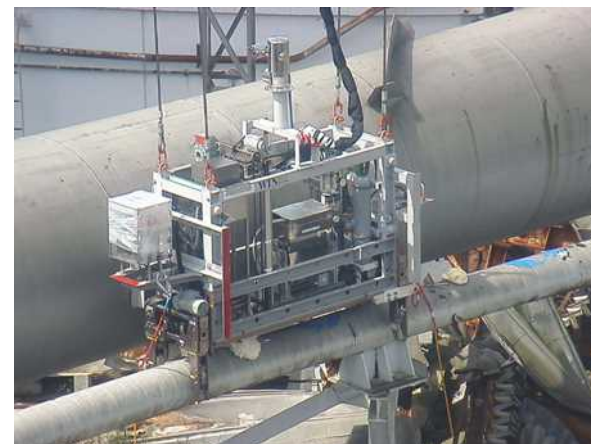
写真：2021年9月ウレタン注入時

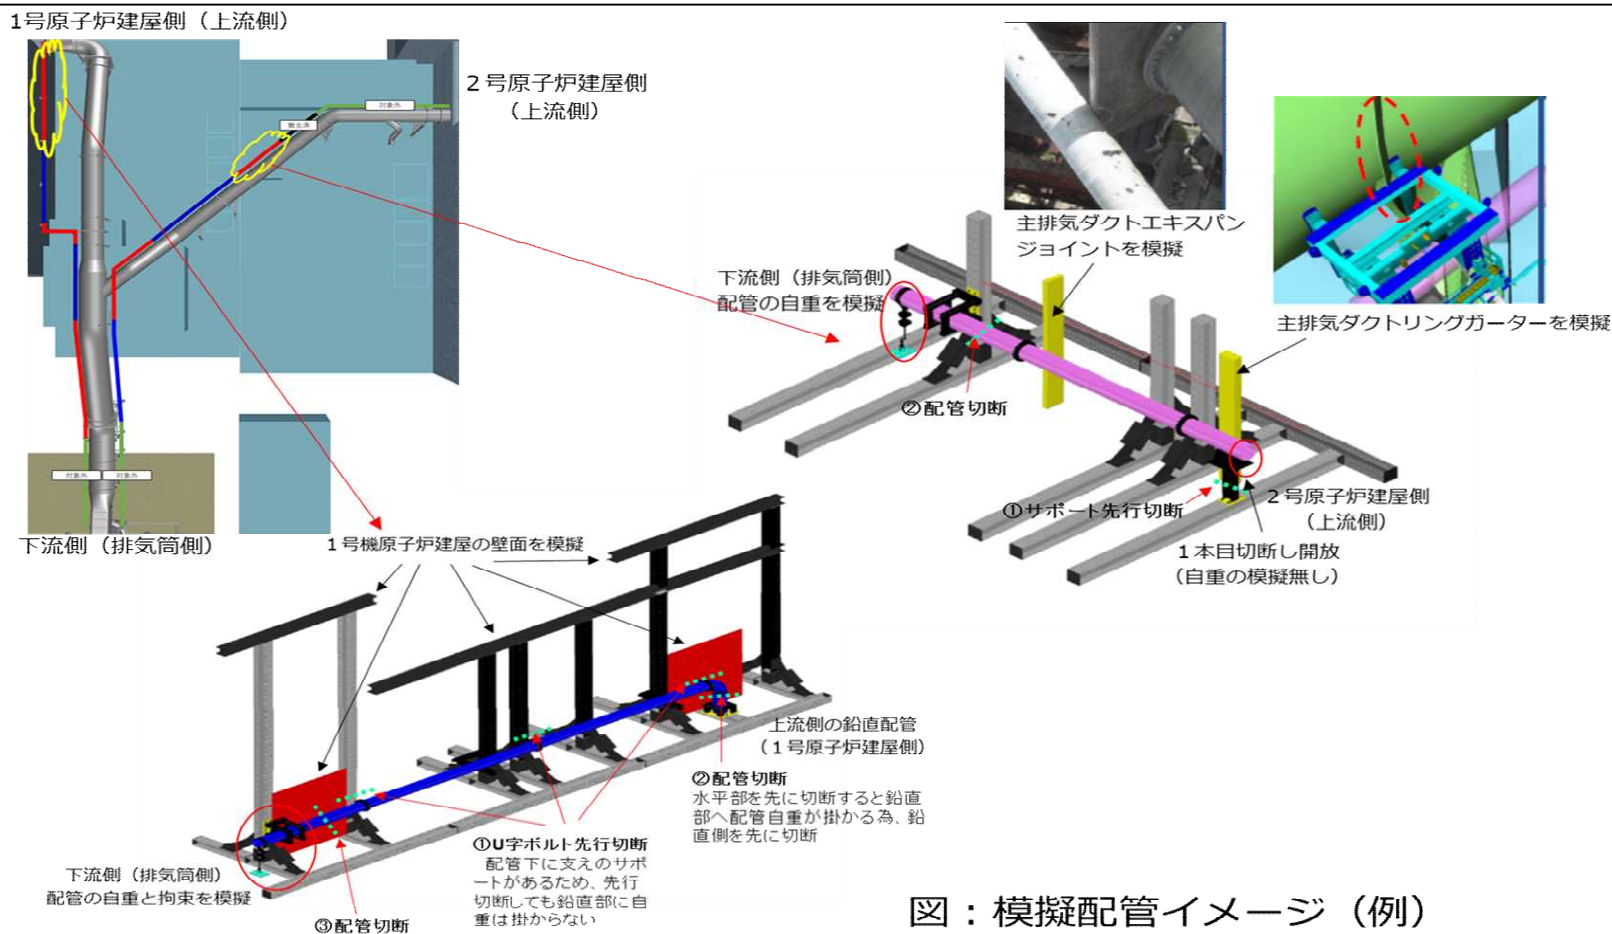
- 現場をスキャンして作成した3D画像を基に、模擬配管を製作する。
- 配管サポートによる拘束状況、及び現場の干渉物を模擬する。
- 配管の自重を模擬するため、模擬配管の端に負荷を掛ける。
- 切断箇所にはウレタンを注入し、現場の条件に近づける。
- 防食テープを巻いた模擬配管を製作し、切断状況を確認する。

図：模擬配管イメージ (例)

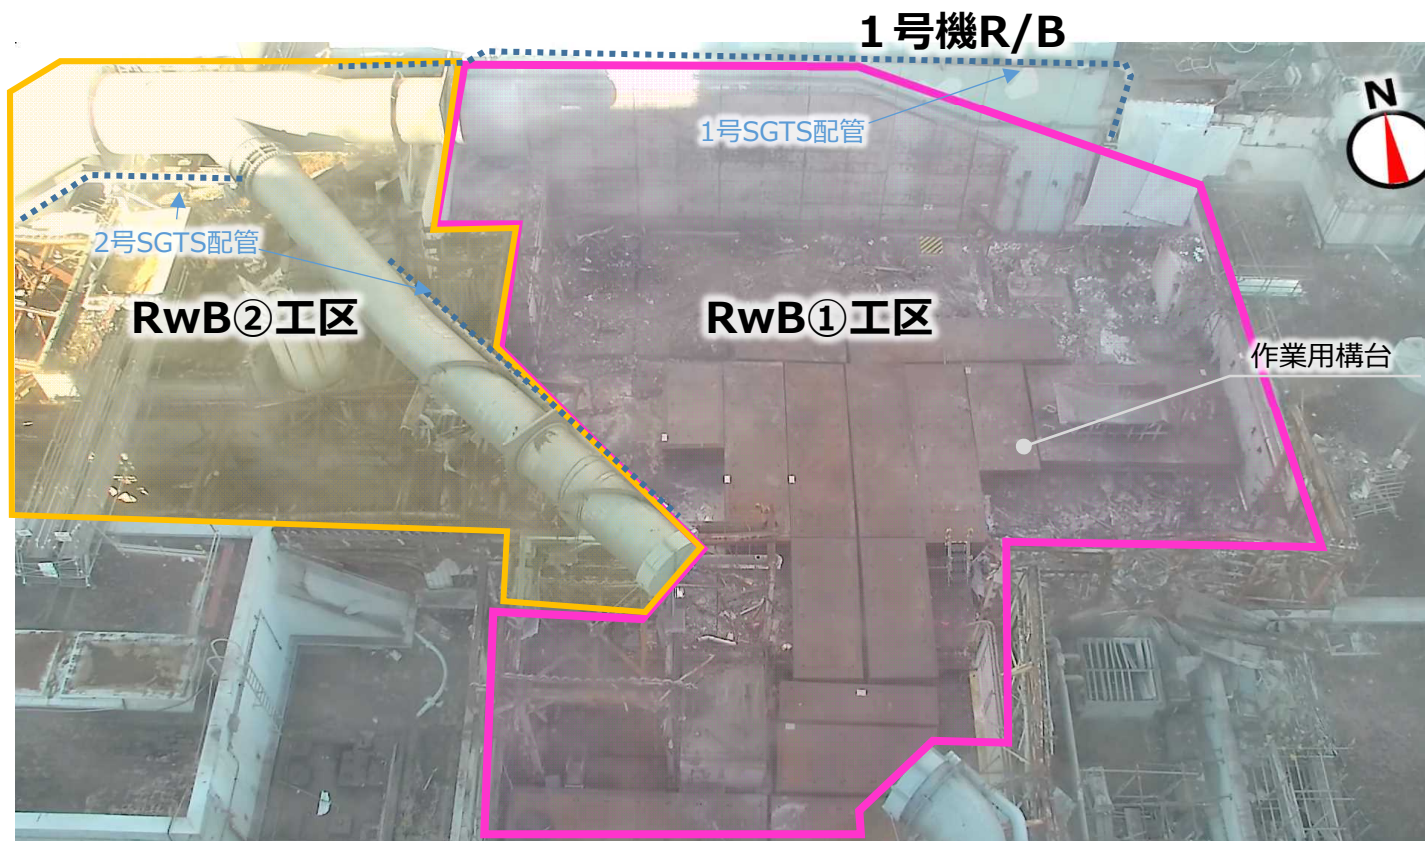
- RwB①工区（SGTS配管撤去再開前に解体可能な範囲）のガレキ解体が完了。
- 当該エリアは、SGTS配管撤去のリカバリー対策で活用すると共に、引き続き床面の清掃や雨水排水ルートへの整備等を進めていく。
- SGTS配管撤去再開後、順次、RwB②工区のガレキ解体を進めていく。

RwB①工区作業内容

1. 1号主排気ダクト撤去
2. 2号主排気ダクト撤去
3. Rw/B損傷鉄骨解体
4. Rw/Bガレキ撤去
5. 作業構台設置

現場状況写真
(2023年1月10日撮影)
