# 1 汚染水対策

参考資料 1/6  
2023年2月22日  
廃炉・汚染水・処理水対策チーム会合  
事務局会議

# 3 使用済燃料プールからの燃料の取り出し作業

参考資料 3/6  
2023年2月22日  
廃炉・汚染水・処理水対策チーム会合  
事務局会議

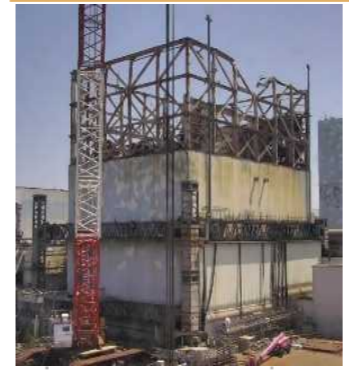
<1号機 残置カバー解体中の様子>

<参考>これまでの経緯  
2018年1月よりオペフロ北側のガレキ撤去を開始し、順次進めている。2019年7月、8月には正規の位置からずれが生じているウェルプラグの調査、8月、9月には天井クレーンの状況確認を実施。これらの調査結果を踏まえ、よりダスト飛散に留意した慎重な作業が求められる事から、ガレキ撤去後に燃料取り出し用カバーを設置する工法と、ガレキ撤去前に大型カバーを設置し、カバー内でガレキ撤去を行う工法の2案の検討を進めてきた。

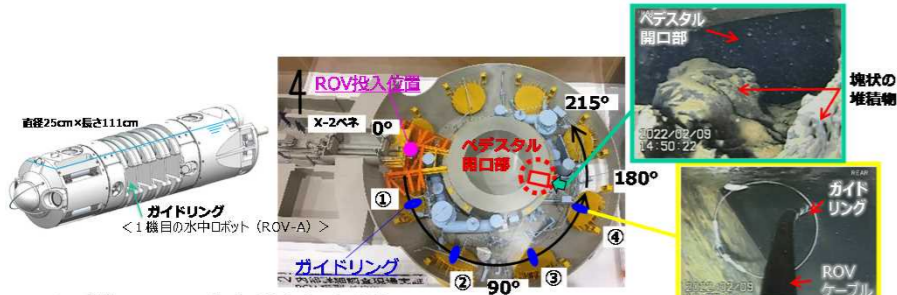
1号機 PCV内部調査実績

・2022年2月に、調査を円滑に進める装置である「ガイドリング」を取付けるため、1機目の水中ロボット（ROV-A）を投入。ガイドリングの設置が完了し、目的を達成。引き続き、詳細な調査を実施する計画。

今回の調査では、ペDESTAL外の堆積物の分布状況を確認するとともに、その性状等についての調査も計画している。それらの結果を踏まえ、今後の燃料デブリ取り出しに向けた工法や手順の検討に活かしていく。

PCV内部調査実績	1回目 (2012年10月)	・映像取得 ・雰囲気温度、線量測定 ・水位、水温測定 ・滞留水の採取 ・常設監視計器設置
	2回目 (2015年4月)	PCV1階の状況確認 ・映像取得 ・雰囲気温度、線量測定 ・常設監視計器交換
	3回目 (2017年3月)	PCV地下1階の状況確認 ・映像取得 ・線量測定 ・堆積物の採取 ・常設監視計器交換
PCVからの漏えい箇所	・PCVベント管真空破壊ラインペローズ部(2014年5月確認) ・サンドクッションドレンライン (2013年11月確認)	
ミュオン測定による燃料デブリ位置評価 炉心部に大きな燃料がないことを確認。(2015年2月～5月)

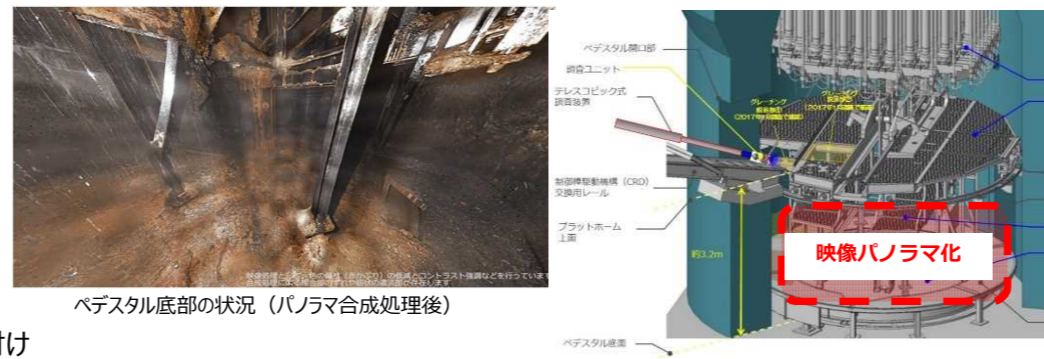
2号機 PCV内部調査実績

・2017年1月に、格納容器貫通部からカメラを挿入し、ロボットが走行するレールの状況を確認。一連の調査で、ペDESTAL内のグレーチングの脱落や変形、ペDESTAL内に多くの堆積物があることを確認。

・2018年1月、ペDESTAL内プラットフォーム下の調査を実施。取得した画像を分析した結果、燃料デブリを含むと思われる堆積物がペDESTAL底部に堆積している状況を確認。堆積物が周囲より高く堆積している箇所が複数あることから、燃料デブリの落下経路が複数存在していると推定。

・2019年2月、ペDESTAL底部及びプラットフォーム上の堆積物への接触調査を実施し、小石状の堆積物を把持して動かせること、把持できない硬い岩状の堆積物が存在する可能性があることを確認。

・2020年10月、格納容器内部調査及び試験的取り出し作業の準備段階として、PCV貫通部（X-6ペネ）の堆積物接触調査を実施。調査ユニットを内蔵したガイドパイプをペネ内に挿入した。今回の調査範囲において、接触により貫通孔内の堆積物は形状が変化し、固着していないことを確認。確認結果は、X-6ペネ内堆積物除去のモックアップ試験に活用。

PCV内部調査実績	1回目 (2012年1月)	・映像取得 ・雰囲気温度測定
	2回目 (2012年3月)	・水面確認 ・水温測定 ・雰囲気線量測定
	3回目 (2013年2月～2014年6月)	・映像取得 ・滞留水の採取 ・水位測定 ・常設監視計器設置
	4回目 (2017年1月～2月)	・映像取得 ・雰囲気線量測定 ・雰囲気温度測定
	5回目 (2018年1月)	・映像取得 ・雰囲気線量測定 ・雰囲気温度測定
	6回目 (2019年2月)	・映像取得 ・雰囲気線量測定 ・雰囲気温度測定 ・一部堆積物の性状把握
PCVからの漏えい箇所	・トラス室上部漏えい無 ・S/C内側・外側全周漏えい無	
ミュオン測定による燃料デブリ位置評価 圧力容器底部及び炉心下部、炉心外周域に燃料デブリと考えられる高密度の物質が存在していることを確認。燃料デブリの大部分が圧力容器底部に存在していると推定。(2016年3月～7月)

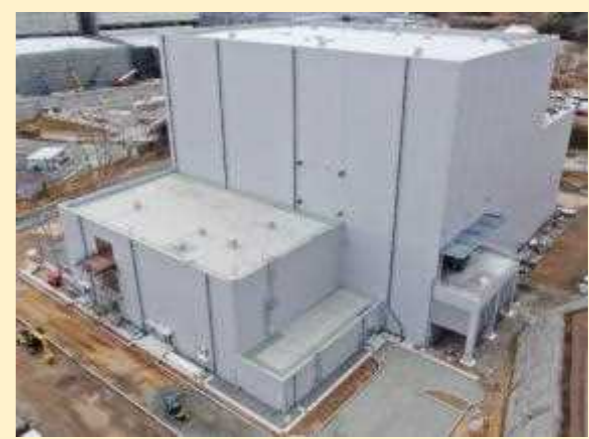
増設雑固体廃棄物焼却設備建屋全景

伐採木及び可燃性ガレキ類（木材、梱包材・紙等）などを焼却するため、増設雑固体廃棄物焼却設備設置工事を実施している。

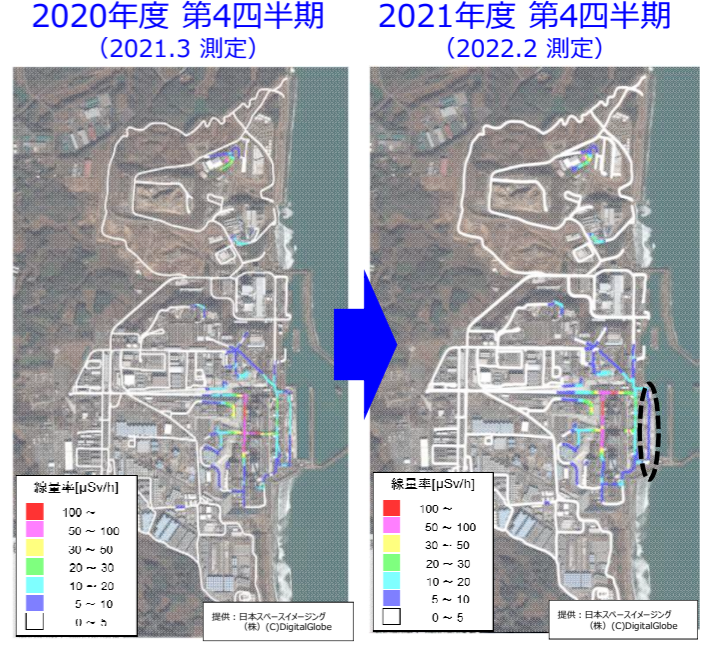
<構内主要道路の走行サーベイ結果>  
年々、線量率は低下傾向となっている。特に図中黒点線で示すタービン建屋東側エリアは、日本海溝津波対策防潮堤設置に関わるフェーシングにより線量率が低下している。
