# 多核種除去設備等処理水希釈放出設備 及び関連施設等の設置工事の進捗状況について

2023年2月22日  
東京電力ホールディングス株式会社

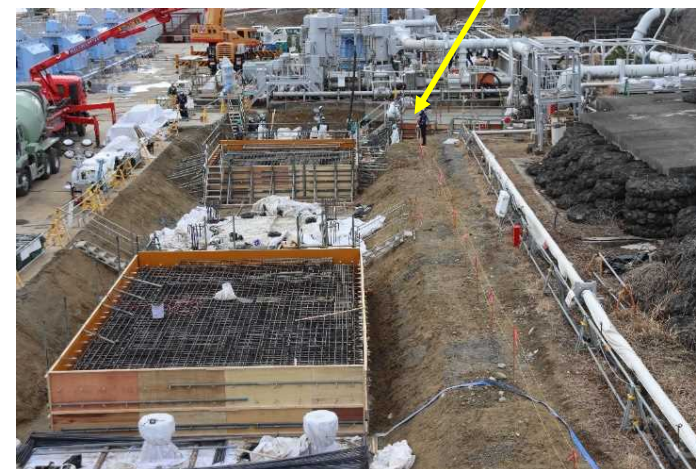
海水移送配管の基礎杭打設が完了し、基礎の躯体構築作業を行っています。

海水移送配管基礎の構築状況

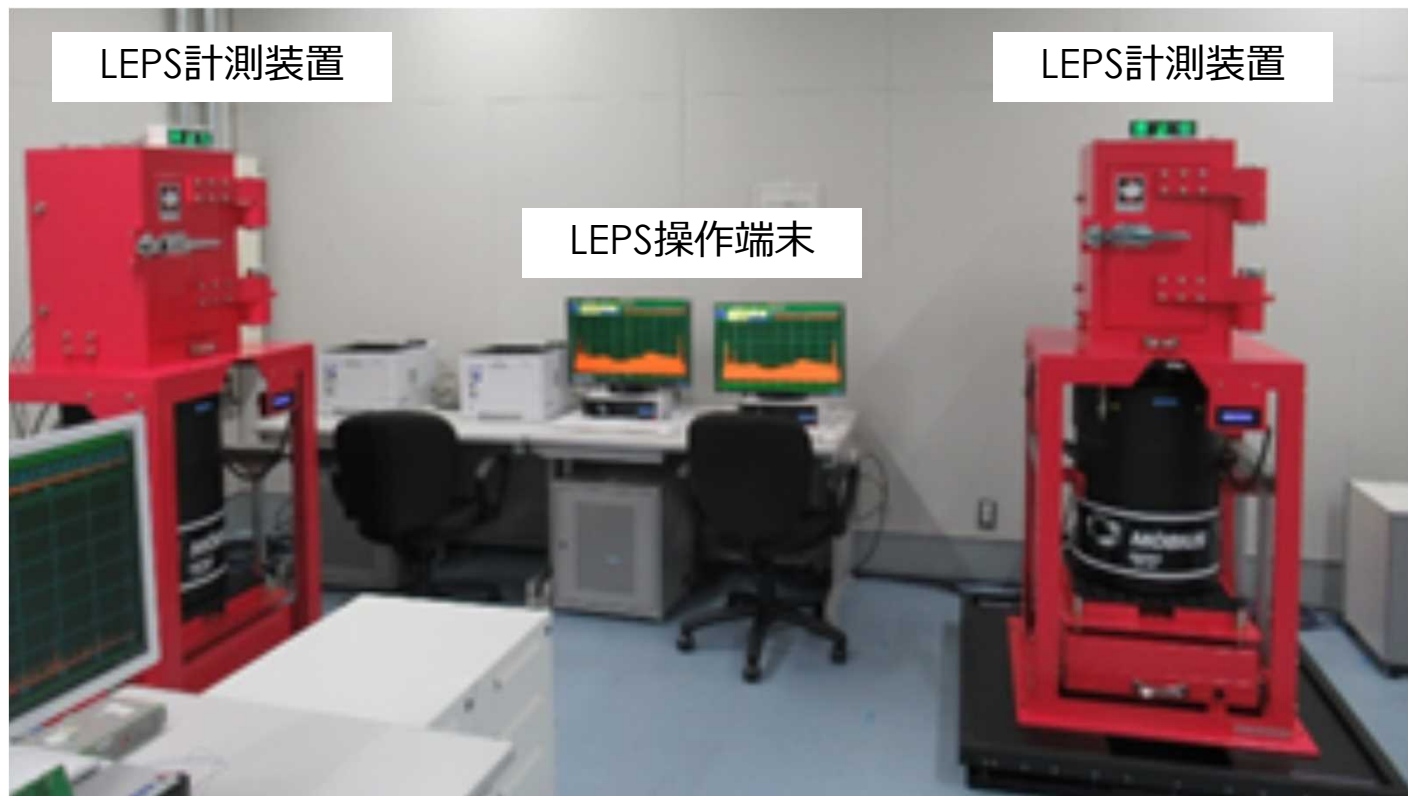
- ALPS処理水の分析においては、Fe-55, Nb-93m, Mo-93等の低エネルギーの放射線を放出する核種分析も必要になります。
- これらの核種分析は、1Fに設置しているゲルマニウム半導体検出器では測定できないため、低エネルギー光子用ゲルマニウム半導体検出器（LEPS）を新規に導入します。

**LEPS設置状況**  
（化学分析棟計測室内）

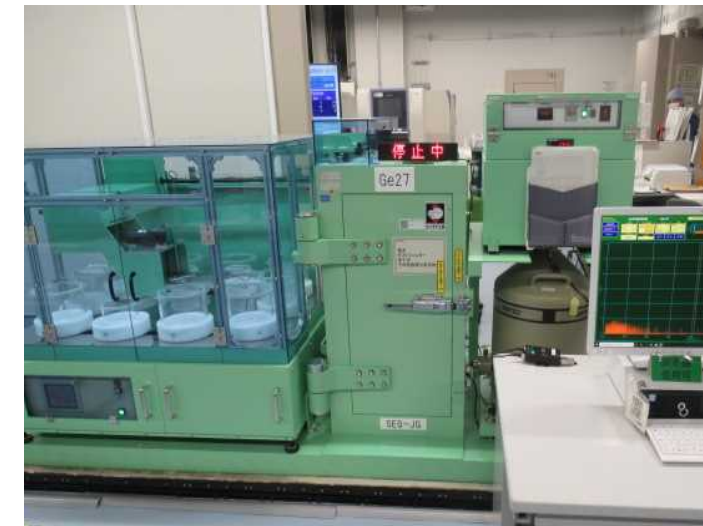
**参考：既設ゲルマニウム半導体検出器**  
（写真は化学分析棟計測室内の装置）
