2号機燃料取り出しに向けた工事の進捗について

2023年2月22日

東京電力ホールディングス株式会社

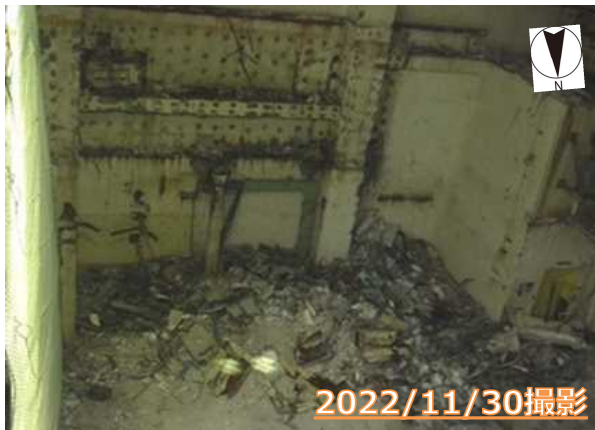
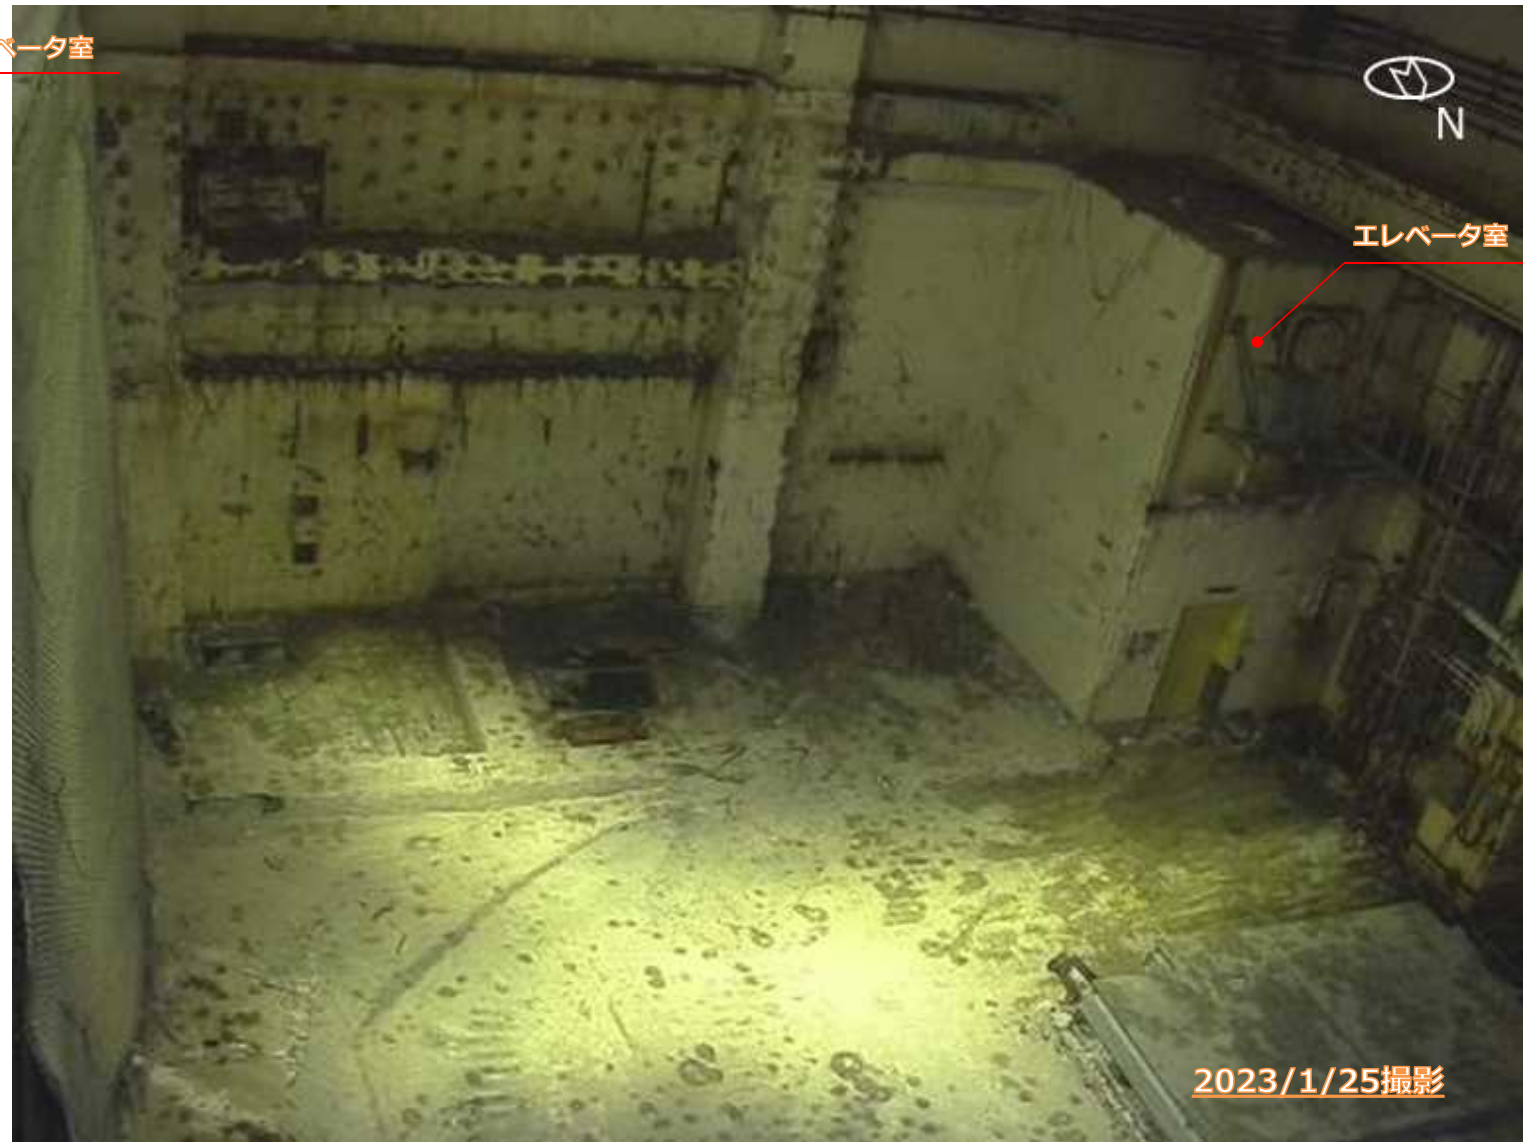
解体後の現場状況写真

- 2022年8月22日から開始した燃料交換機操作室（以下，FHM操作室とする）撤去が2022年11月29日に完了。（解体瓦礫搬出作業：1月31日完了）
- 2023年2月6日から南側既設設備解体に着手（参考①②③参照）。

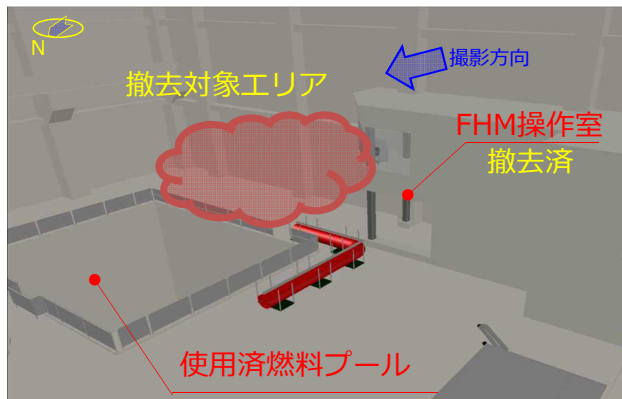
- FHM操作室解体時に設置済みの養生カーテン防護範囲から2/6より撤去を開始。
- 2/20に遠隔操作重機アクセス用のスロープ設置及び養生カーテンの追加設置完了。

現場配置図

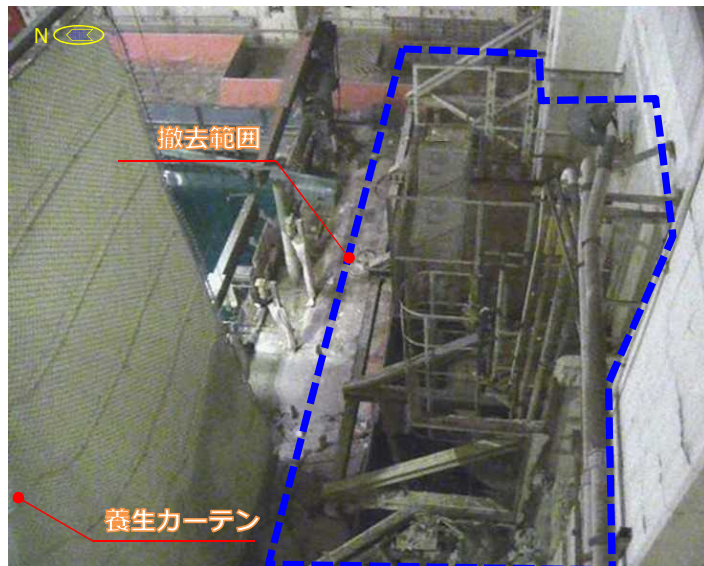
養生カーテン設置前

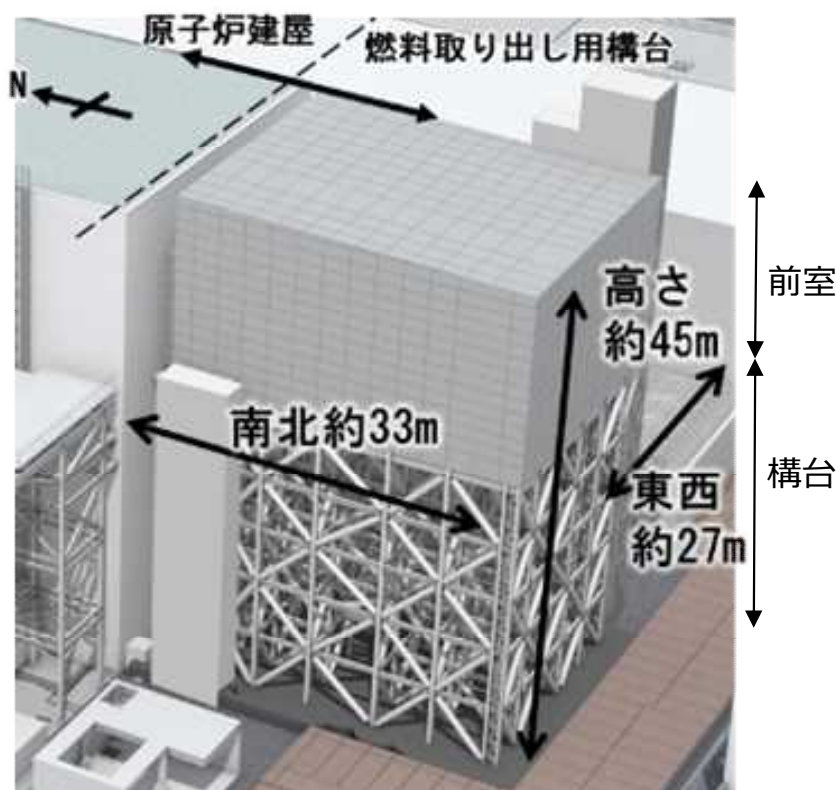
- 2号機燃料取り出し用構台は、設置時の作業員被ばく低減の観点から、構外低線量エリアで鉄骨を大ブロック化（地組作業）して、2号機南側ヤードに運搬・建方作業を行う計画。
- 2022/8/31より構外低線量エリアで地組作業を開始。2023/1/16に運搬車両(スーパーキャリア)試走を実施し、運搬ルートの確認を完了。
- 地組進捗としては構台部分の3節地組を実施中。構台部の27ユニット中、**19ユニット**の地組が完了。

燃料取り出し用構台の概要図

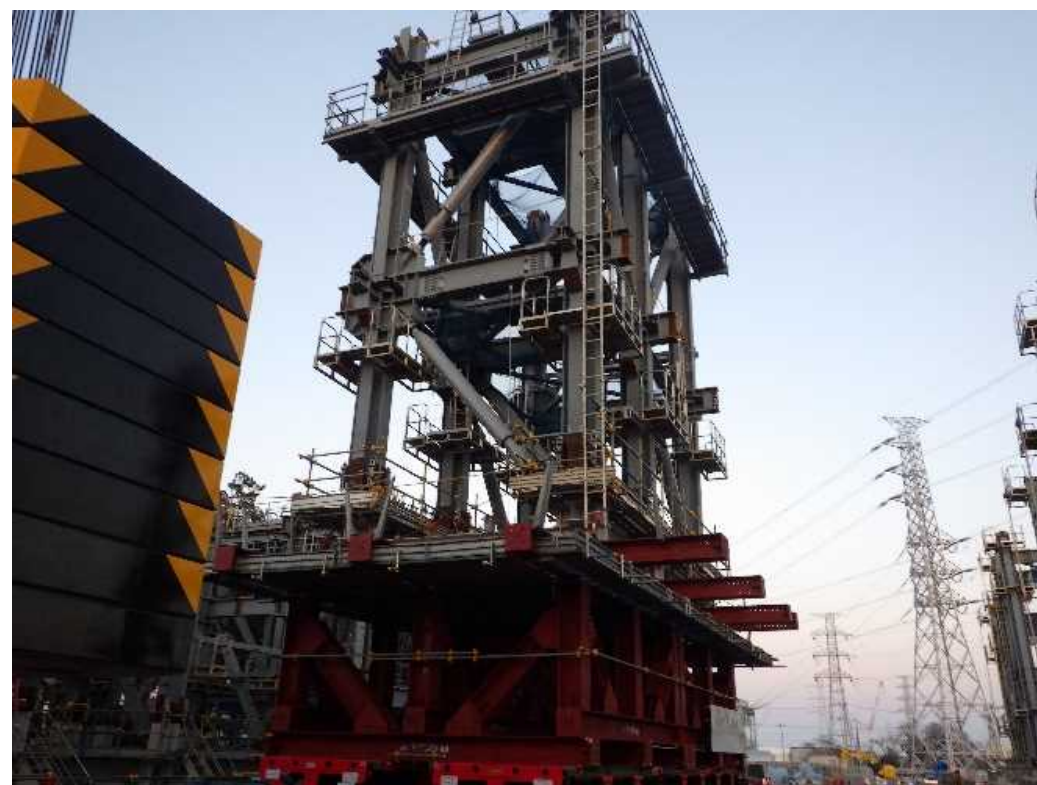
鉄骨ユニット積込の実施状況（撮影：2023.2.1）

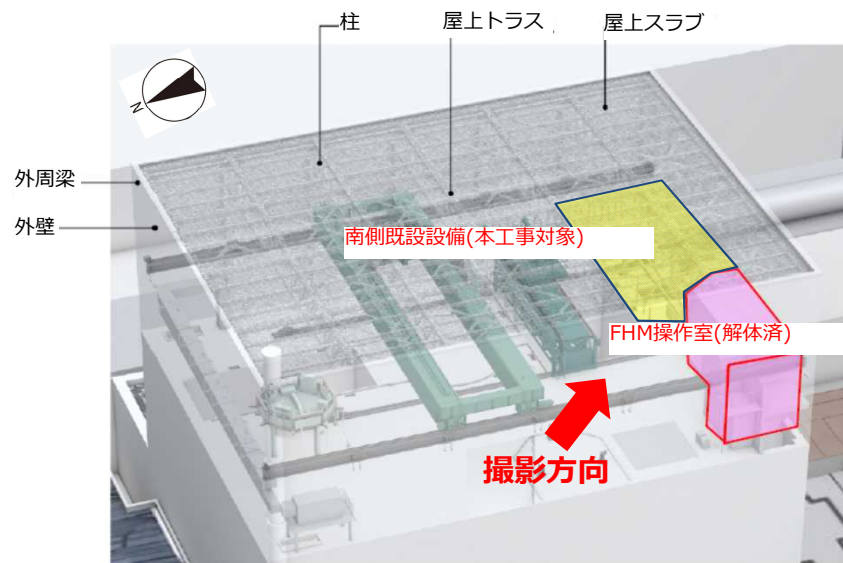
オペフロ配置図

- 瓦礫飛散対策：養生カーテンを設置。
- ダスト飛散対策：原子炉建屋屋上からスプリンクラーを設置。
- 遠隔重機にて南側既設設備を撤去。

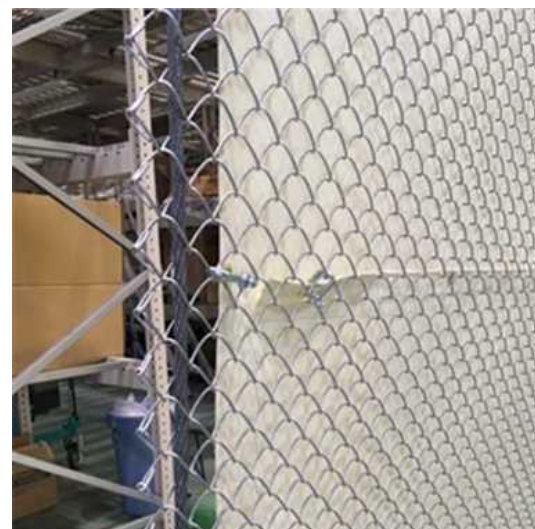
養生カーテン (金網と不燃シートで構成)

STEP5*1 [有人作業] 養生カーテンの吊ワイヤの接続作業後、養生カーテンを吊り上げる

[雰囲気線量：16mSv/h 5min≒1.33mSv 2名1日]
 養生カーテンと吊ワイヤ接続：4箇所*2
 浮き上がり防止対策：6箇所*2

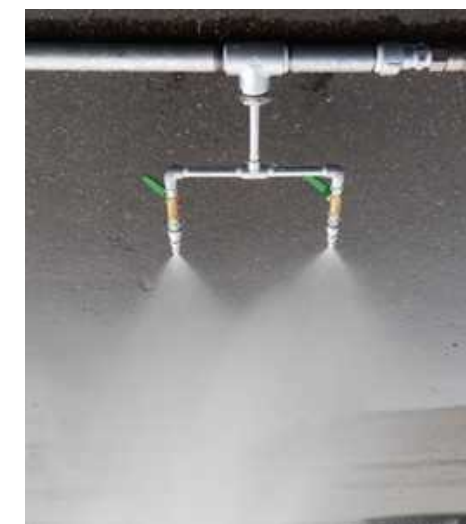
スプリンクラー (散水イメージ)

STEP1 [有人作業] 原子炉建屋屋上に養生カーテン用ウインチ及びスプリンクラーを設置し、スプリンクラーを天井に吊り下げる
 [雰囲気線量：0.5mSv/h 1時間≒0.5mSv 1班4名 10日間程度 準備作業含む]

STEP2 [有人作業] 作業前にスプリンクラーから散水

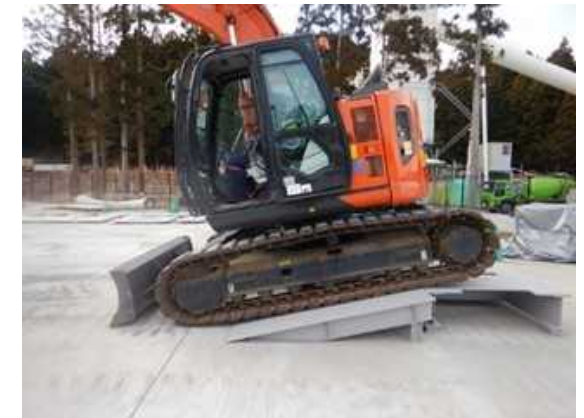
- 遠隔重機を乗り入れるためのFHM操作室残存基礎部用スロープ設置のモックアップ実施済
- 既設原子炉冷却材浄化系フィルタデミハッチ用モノレール撤去のモックアップ実施済
- カメラ架台撤去モックアップ実施済

スロープ（構外）

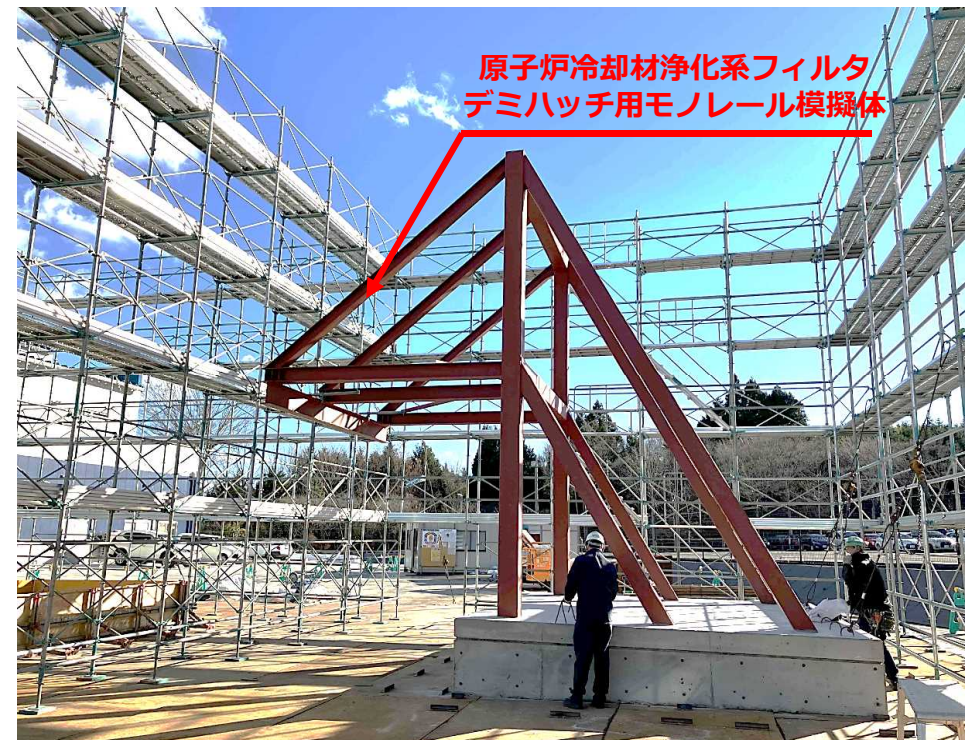
側から見た模擬体（構外）

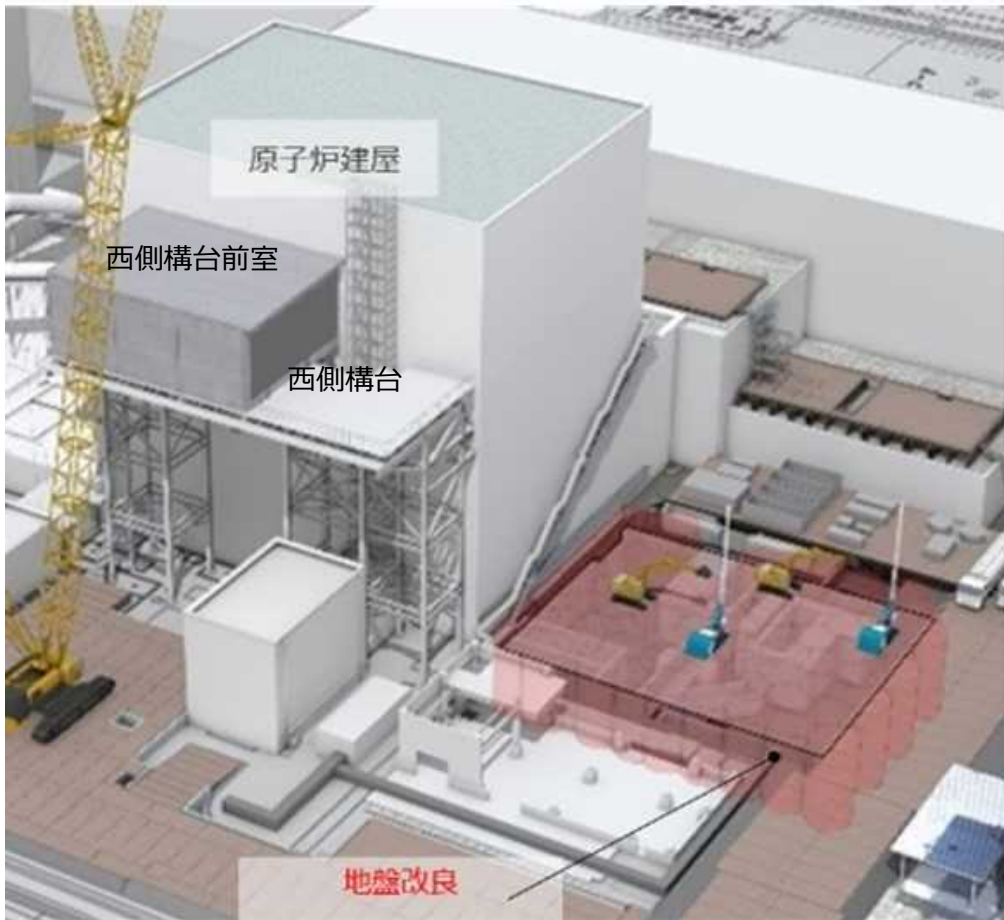
地盤改良工事イメージ図

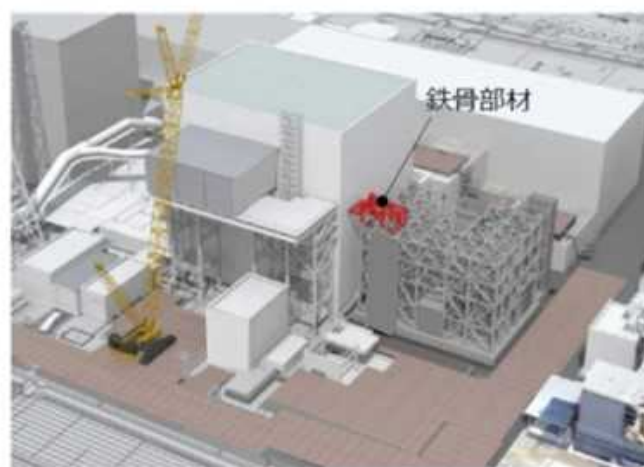
⑤構台鉄骨建方(3層目開始)
