# 1号機 PCV内部調査（後半）について

2023年2月22日

技術研究組合 国際廃炉研究開発機構  
東京電力ホールディングス株式会社

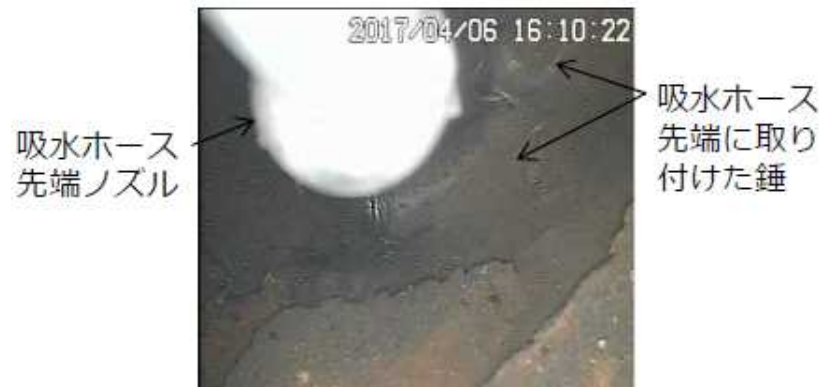
堆積物サンプリングの状況

- 常設監視計器が設置されているX-100Bペネから装置を投入し、PCV底部の堆積物を採取
  - 固化した砂状の堆積物の表層に浮遊性堆積物が存在することを確認
- 浮遊性堆積物内にはウラン含有粒子（Eu-154及び中性子源であるCm244を含む）が存在することを確認

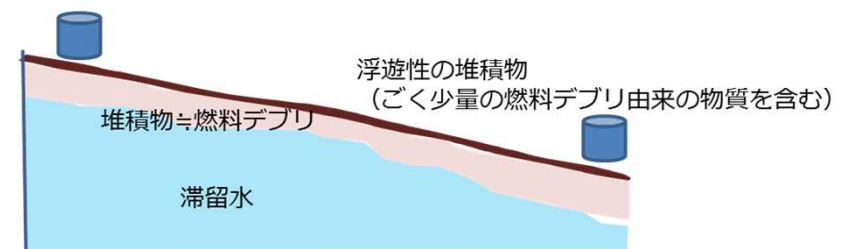
#### 【ケース1】

堆積物の表面に薄く  
燃料デブリ由来の物質がある場合

中性子計測機が堆積物の影響を受けな  
いため、どこでも同程度の測定結果と  
なる

#### 【ケース2】

堆積物の下に滞留水がある場合

浮遊性の堆積物と堆積物の双方の影響を  
受けることとなるが、どこでも同程度の  
測定結果となる
