# 1 汚染水対策

参考資料 1/6  
2023年3月30日  
廃炉・汚染水・処理水対策子会合事務局会議

## 2 多核種除去設備等処理水の処分

## 4 燃料デブリの取り出しに向けた作業

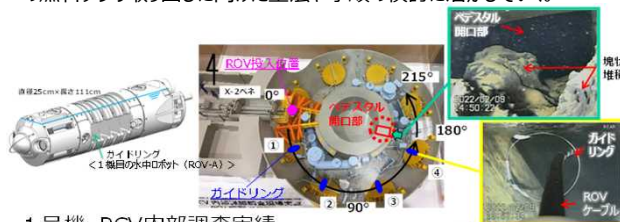
<原子炉格納容器内の状況（2月9日）>

・2022年2月に、調査を円滑に進める装置である「ガイドリング」を取付けるため、1機目の水中ロボット（ROV-A）を投入。ガイドリングの設置が完了し、目的を達成。引き続き、詳細な調査を実施する計画。

今回の調査では、ベデスタル外の堆積物の分布状況を確認するとともに、その性状等についての調査も計画している。それらの結果を踏まえ、今後の燃料デブリ取り出しに向けた工法や手順の検討に活かしていく。

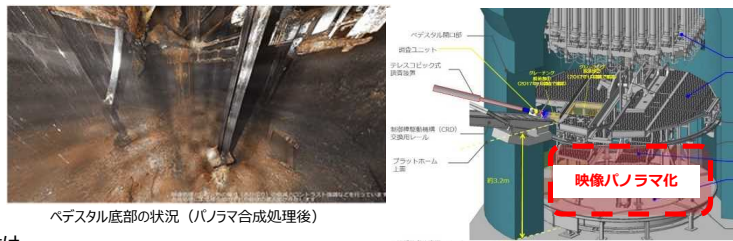
・2018年1月、ベデスタル内プラットホーム下の調査を実施。取得した画像を分析した結果、燃料デブリを含むと思われる堆積物がベデスタル底部に堆積している状況を確認。堆積物が周囲より高く堆積している箇所が複数あることから、燃料デブリの落下経路が複数存在していると推定。

ベデスタル底部の状況（パノラマ合成処理後）
