多核種除去設備等処理水希釈放出設備 及び関連施設等の設置工事の進捗状況について

2023年3月30日
東京電力ホールディングス株式会社

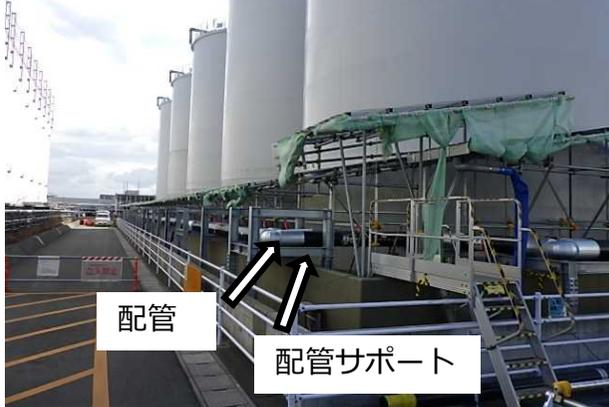
K 4 タンク北側を撮影

配管

配管サポート

循環配管・サポート設置の状況

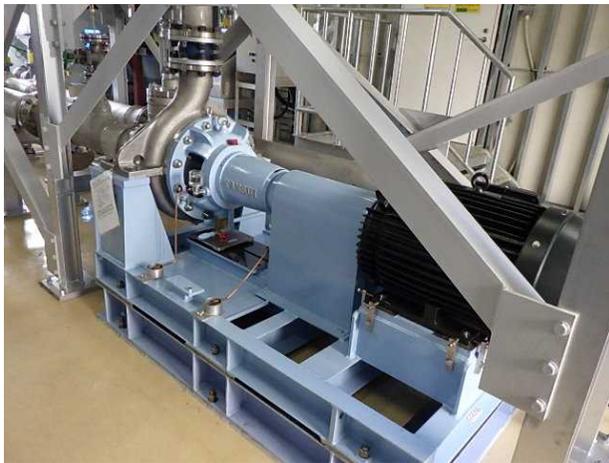
循環ポンプ設置の状況

配管サポート・配管設置を実施中

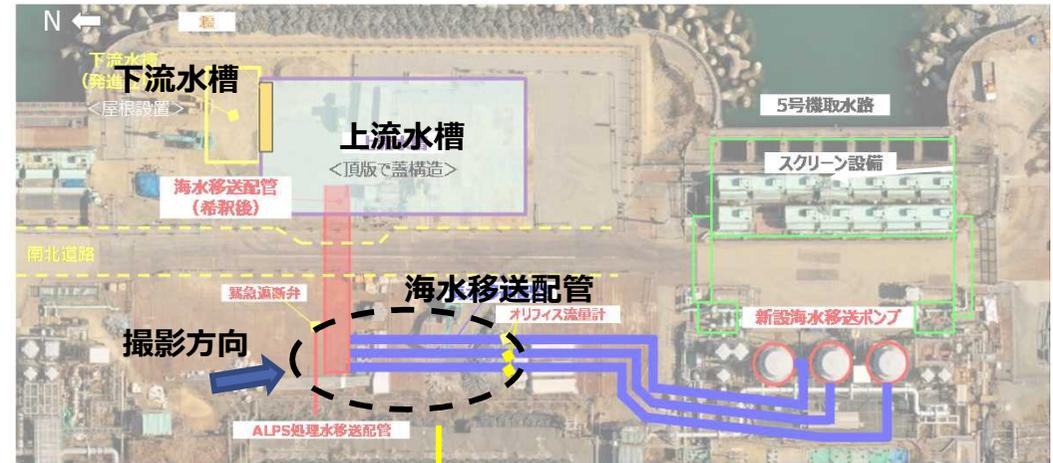
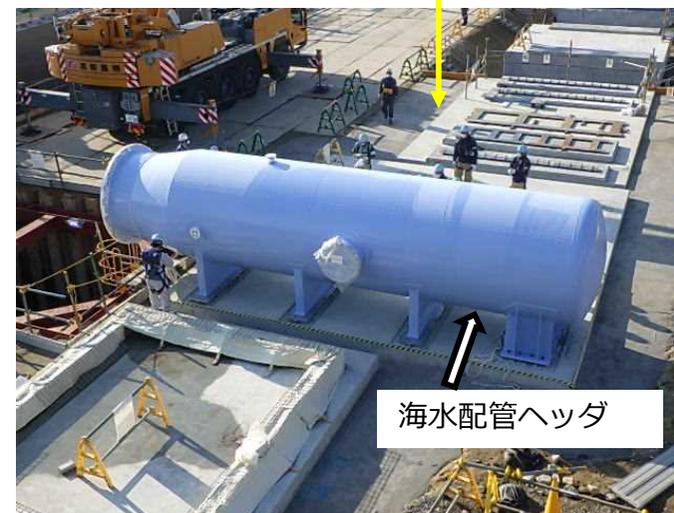
海水配管ヘッダ

海水移送配管基礎構築・海水配管ヘッダ設置の状況

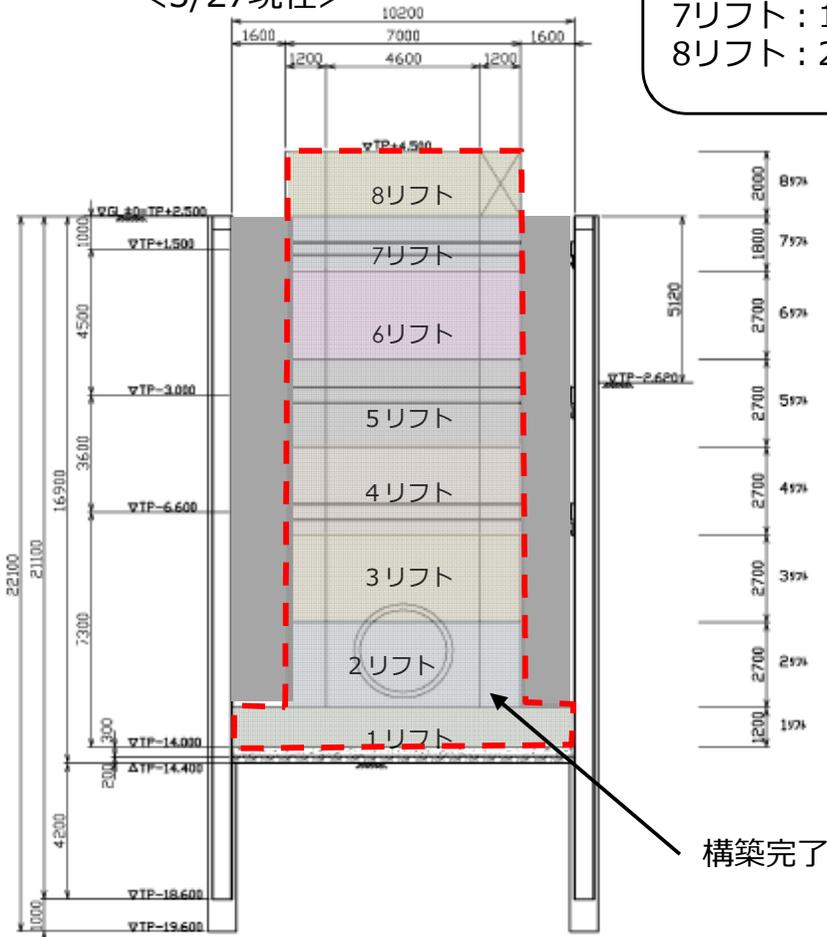
打設高
1リフト：1.2m
2～6リフト：2.7m
7リフト：1.8m
8リフト：2.0m

構築完了

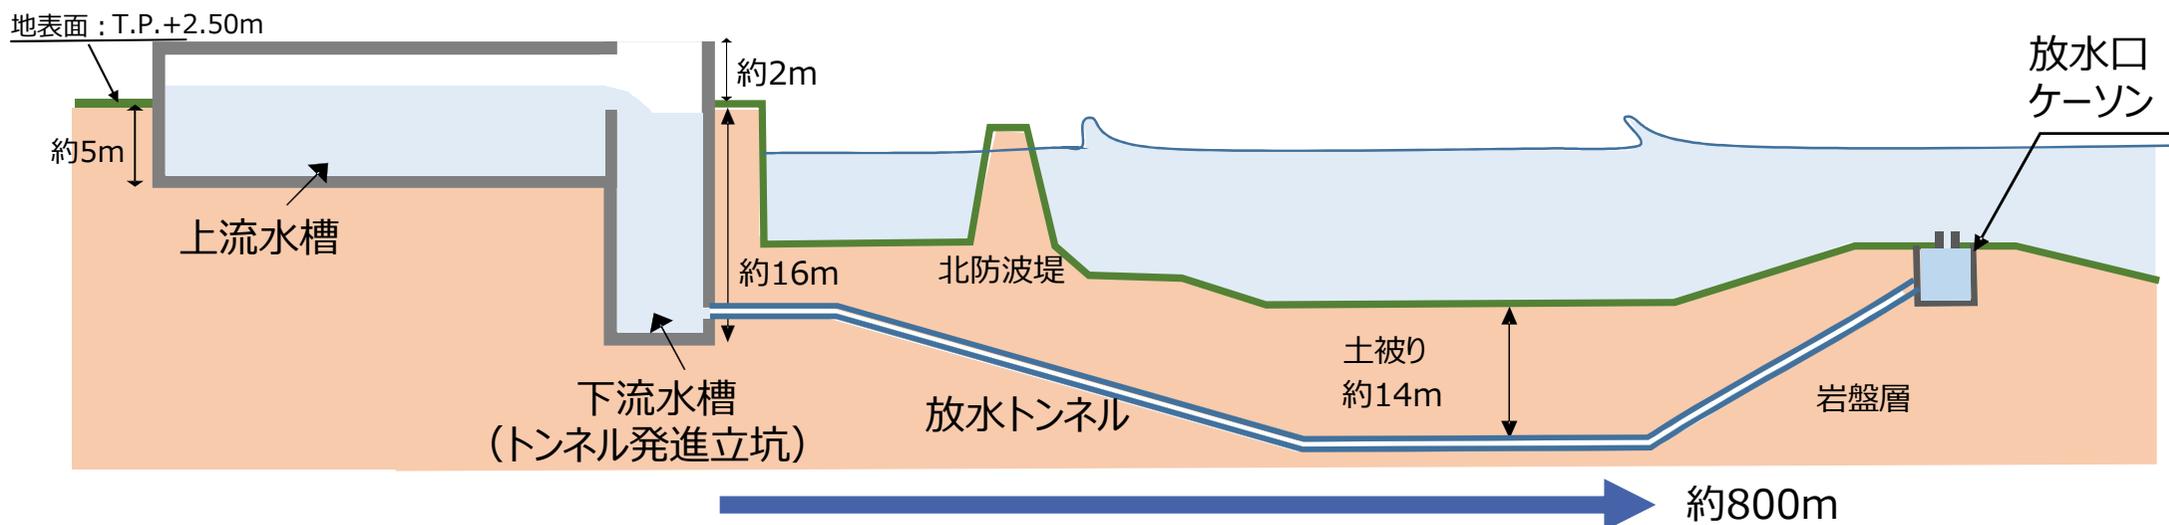
(参考) 放水設備の施工順序の変更

- 8月4日から開始した放水トンネルの設置工事は、シールドマシンによる掘進が順調に進捗しており（約656m／約1,030m<11月21日現在>）、漏水等の発生もありません。また、11月18日、放水口ケーソンの据付が完了し、今後、放水口ケーソンの周囲にモルタル・コンクリートを打設してまいります。
- 当該埋戻し工事を実施するため、シールドマシンは放水口ケーソン手前の安全な位置に停止させます。また、埋戻し工事期間を有効に活用して、下流水槽の構築工事を前倒しで実施いたします。
- 具体的には、11月末頃、シールドマシンが放水トンネル入口から約800m付近の位置に到達することを見込んでおり、その位置で放水トンネルの掘進を一旦停止します。その後、12月上旬頃を目途に下流水槽工事の準備を実施し、12月中下旬頃から下流水槽の躯体構築工事を開始します。
- 下流水槽の構築工事が完了次第、改めて放水トンネルの設置工事を再開します。

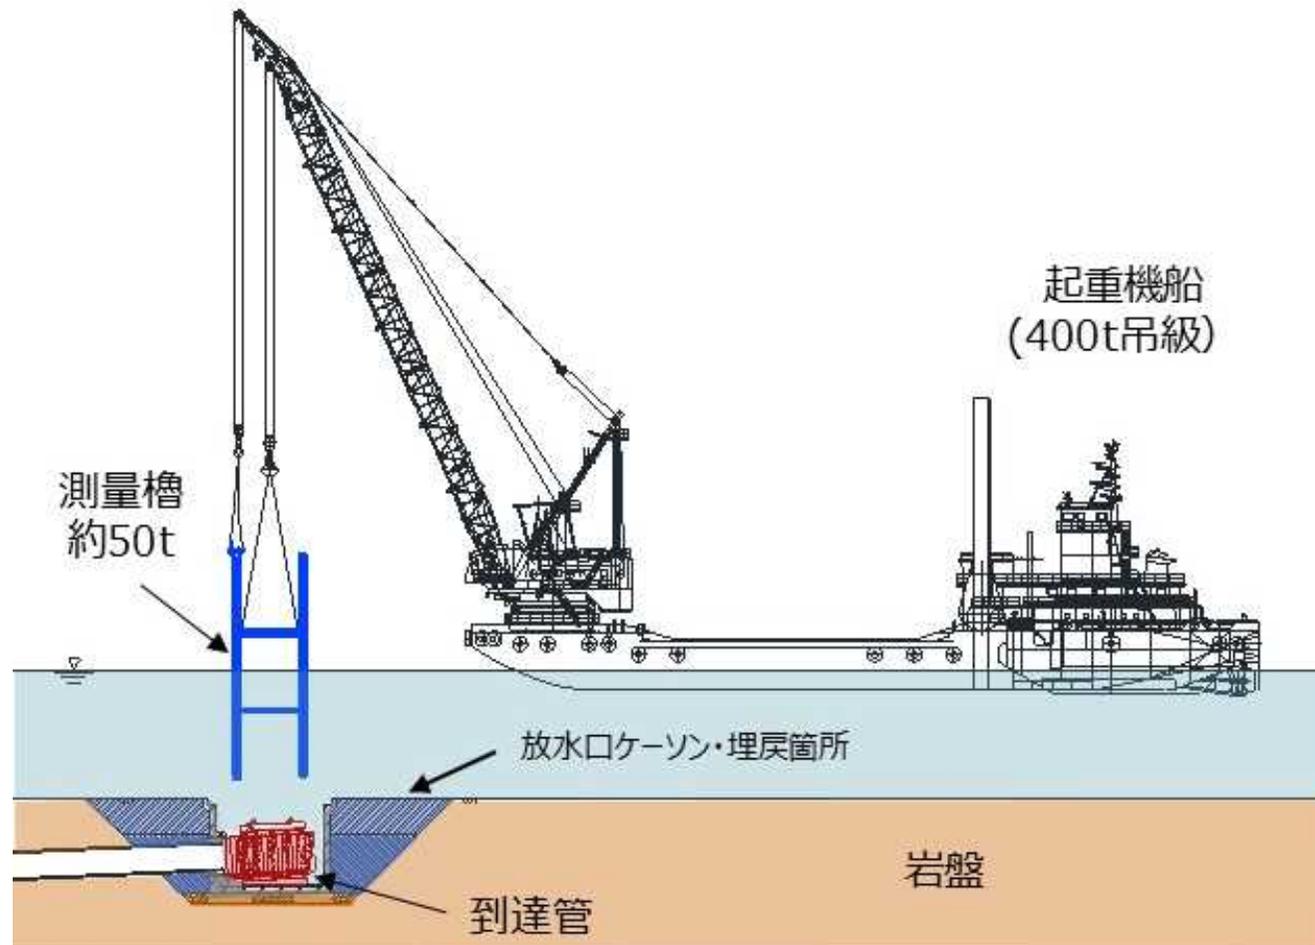
測量櫓等の仮設構造物撤去作業イメージ図

ケーソンに備え付けている仮設の測量櫓※の撤去準備を進めています。

※測量櫓は、トンネルを正確に到達させるためにケーソン据付け位置を確認するものです。

具体的には、櫓の頂部に測量機器を設置し、位置情報を取得するために一時的に使用していました。

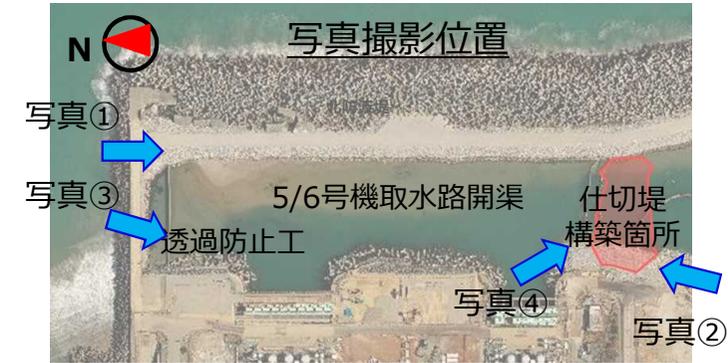
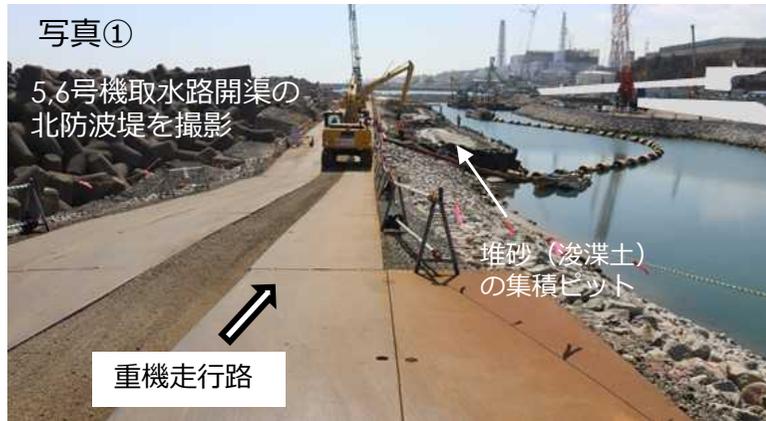
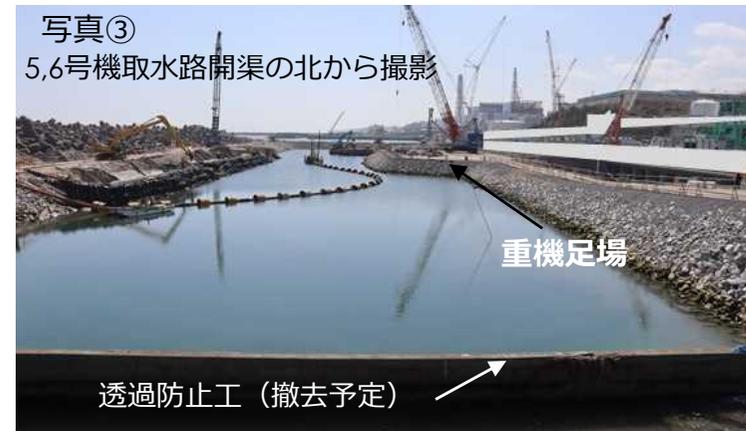
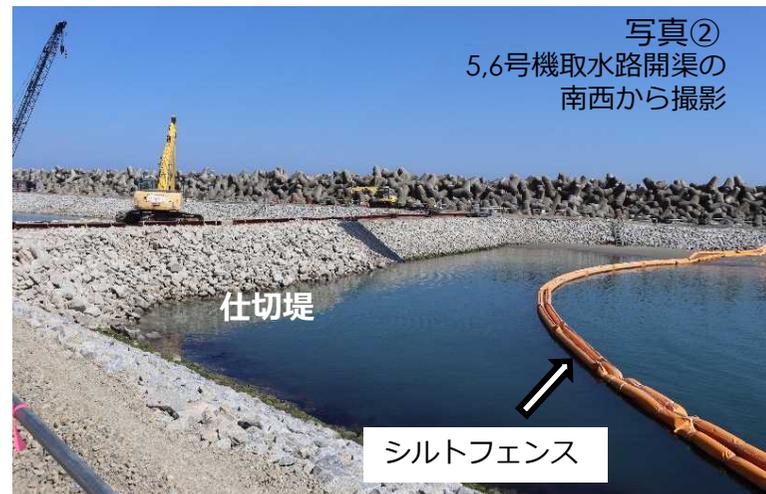
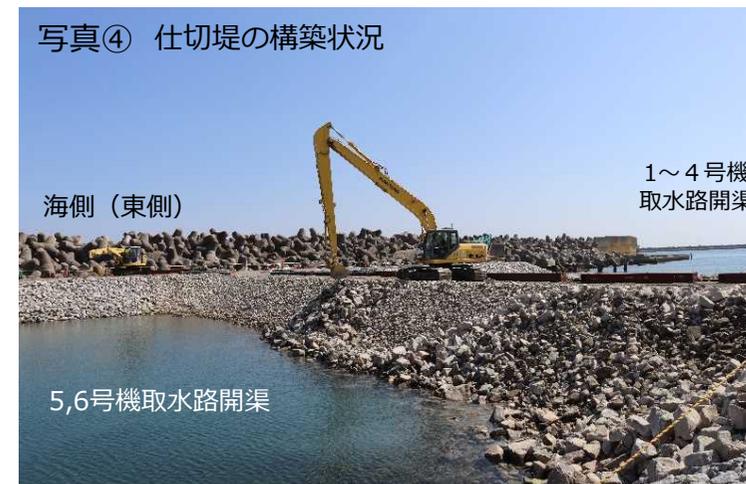
5,6号海側工事エリアでは、重機足場の造成が12月29日に完了し、1月5日より主に上流水槽構築用の重機足場として活用しています。取水路開渠内の堆砂の撤去（浚渫）および仕切堤の構築を並行して行うとともに、仕切堤構築後には透過防止工の撤去を予定しています。

5・6号機海側工事エリアの状況

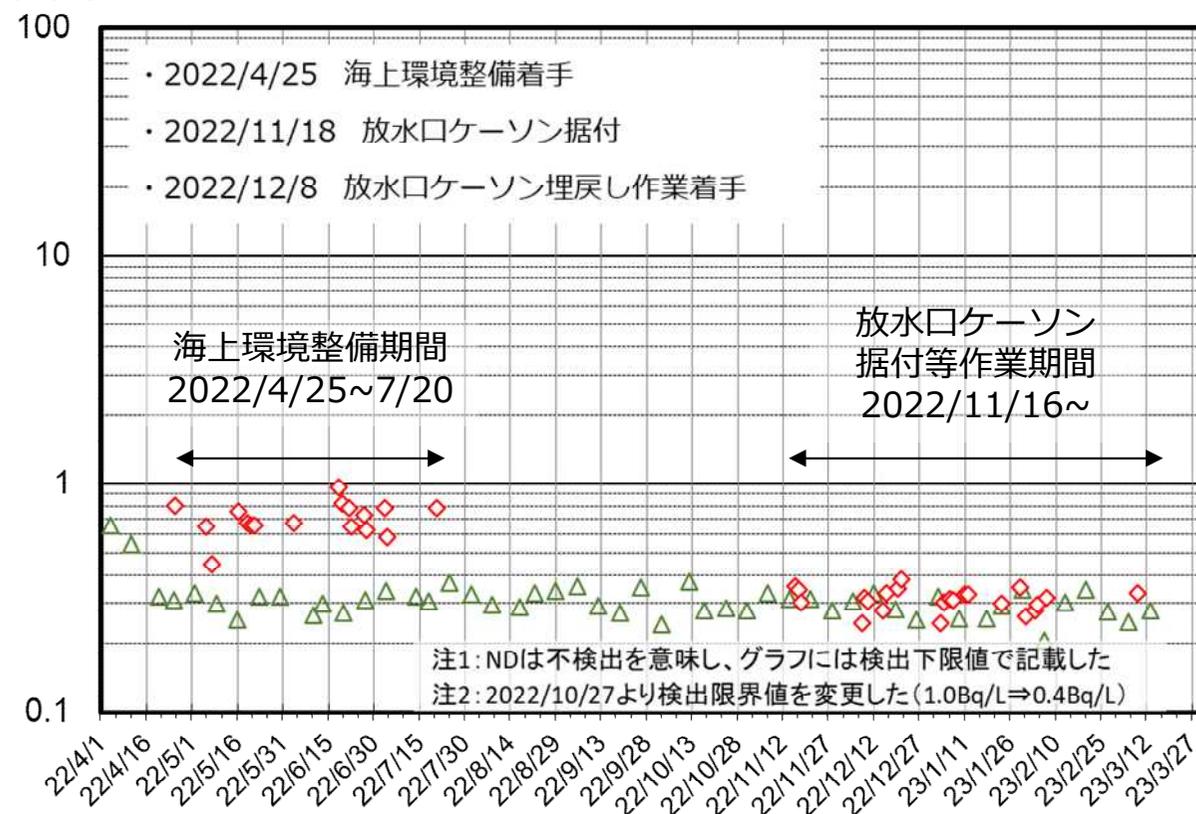
(Bq/L) 工事中の海水モニタリング結果 (Cs-137濃度)

2023年3月27日までのモニタリング結果は、全て不検出（ND）であり、海水のセシウム濃度に有意な変動は確認されていません。引き続き、発電所沖合海上工事作業中の海水モニタリングを適切に行ってまいります。

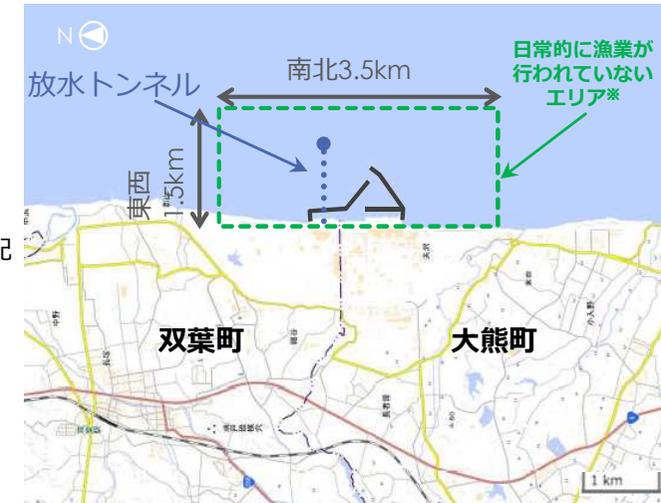
(参考) ALPS処理水希釈放出設備および関連施設の全体像

3群で構成し、それぞれ受入、測定・確認、放出工程を担い、測定・確認工程では、循環・攪拌により均質化した水を採用して分析を行う（約1万m³×3群）

緊急遮断弁や移送配管の周辺を中心に設置

トリチウム以外の核種の告示濃度比総和「1～10」の処理途上水を二次処理する

トリチウム以外の核種の告示濃度比総和「1以上」の処理途上水を二次処理する

海水配管ヘッド
（直径約2m×長さ約7m）

放水トンネルの損失に見合う水頭差（下流水槽の水面高さと海面の高さの差）を利用して自然流下させる

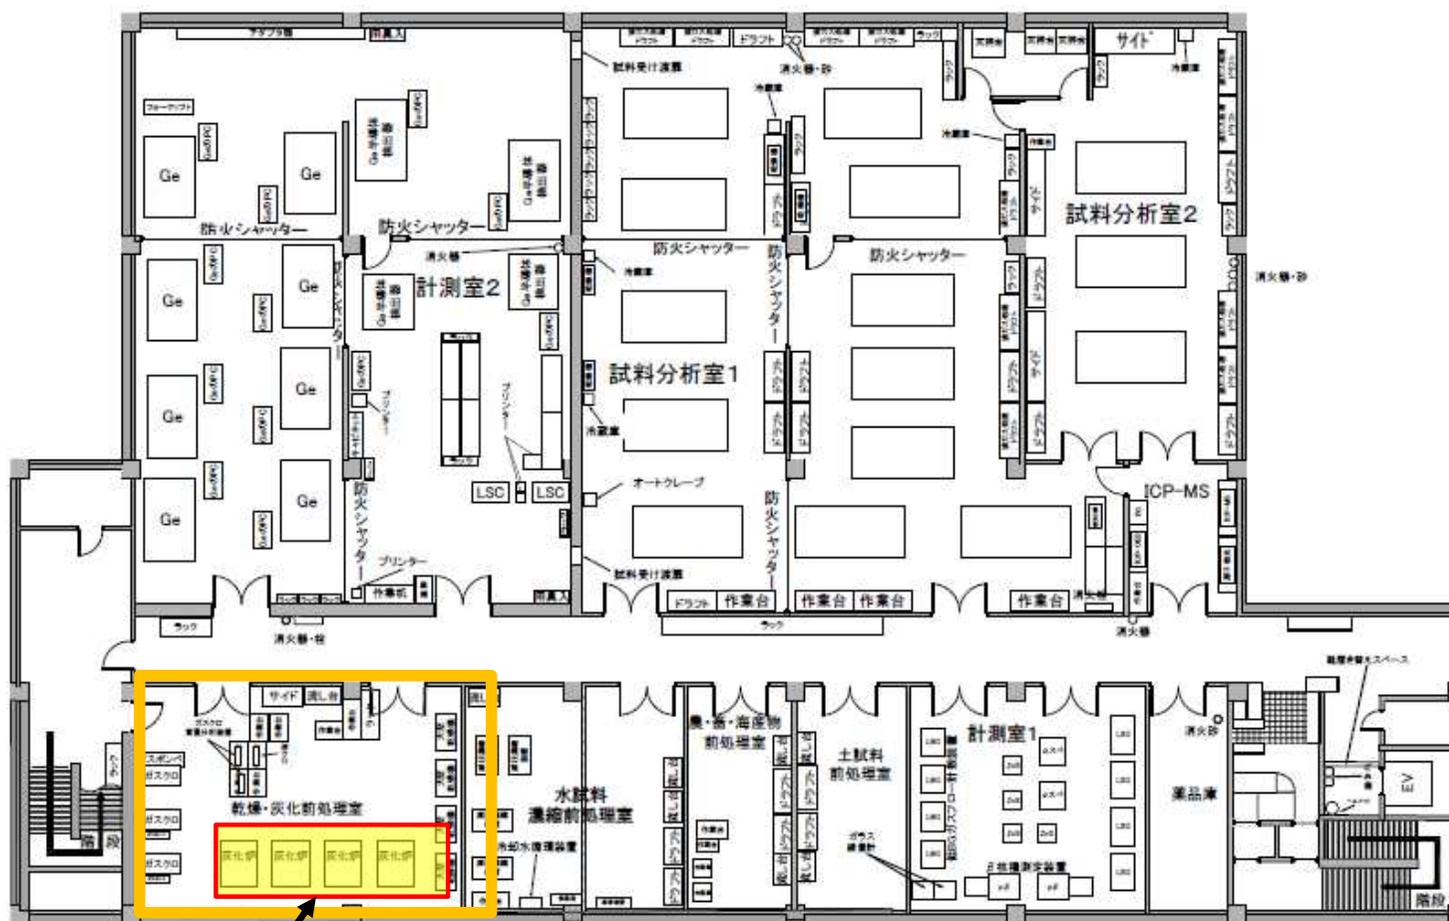
電解濃縮装置
設置予定箇所

- 化学分析棟内に電解濃縮装置※を設置するため、乾燥・灰化前処理室に設置されていた灰化炉4基を撤去しました。
- 電解濃縮装置は2022年12月に8台納入が完了しており、3月中に濃縮試験が完了する予定であり、実試料による比較試験を実施した後、海水の分析に適用していきます。

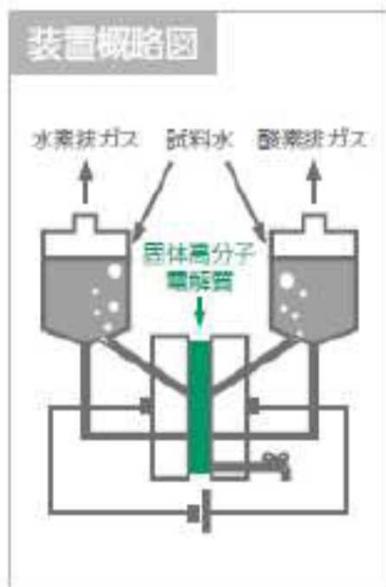
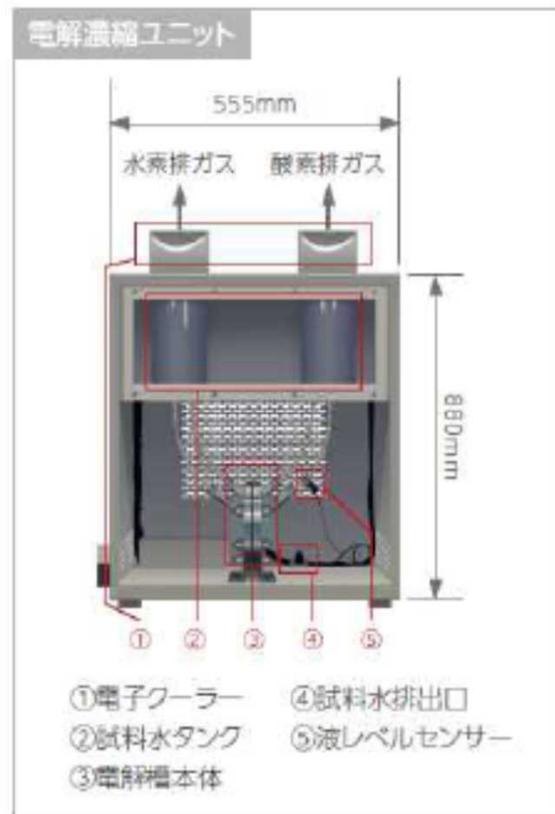
試料水を電気分解すると、水素ガスと酸素ガスが発生しますが、水素ガスになる際の反応速度は ${}^1\text{H} > {}^2\text{H} > {}^3\text{H}$ （トリチウム）であり、**トリチウム水は電気分解されにくい**という性質があります。この性質を利用し電気分解によってトリチウムを濃縮します。

- 約60時間で1,000mLの蒸留した試料水を50mLに濃縮することが可能
- 電解生成物として水素と酸素が分離発生する

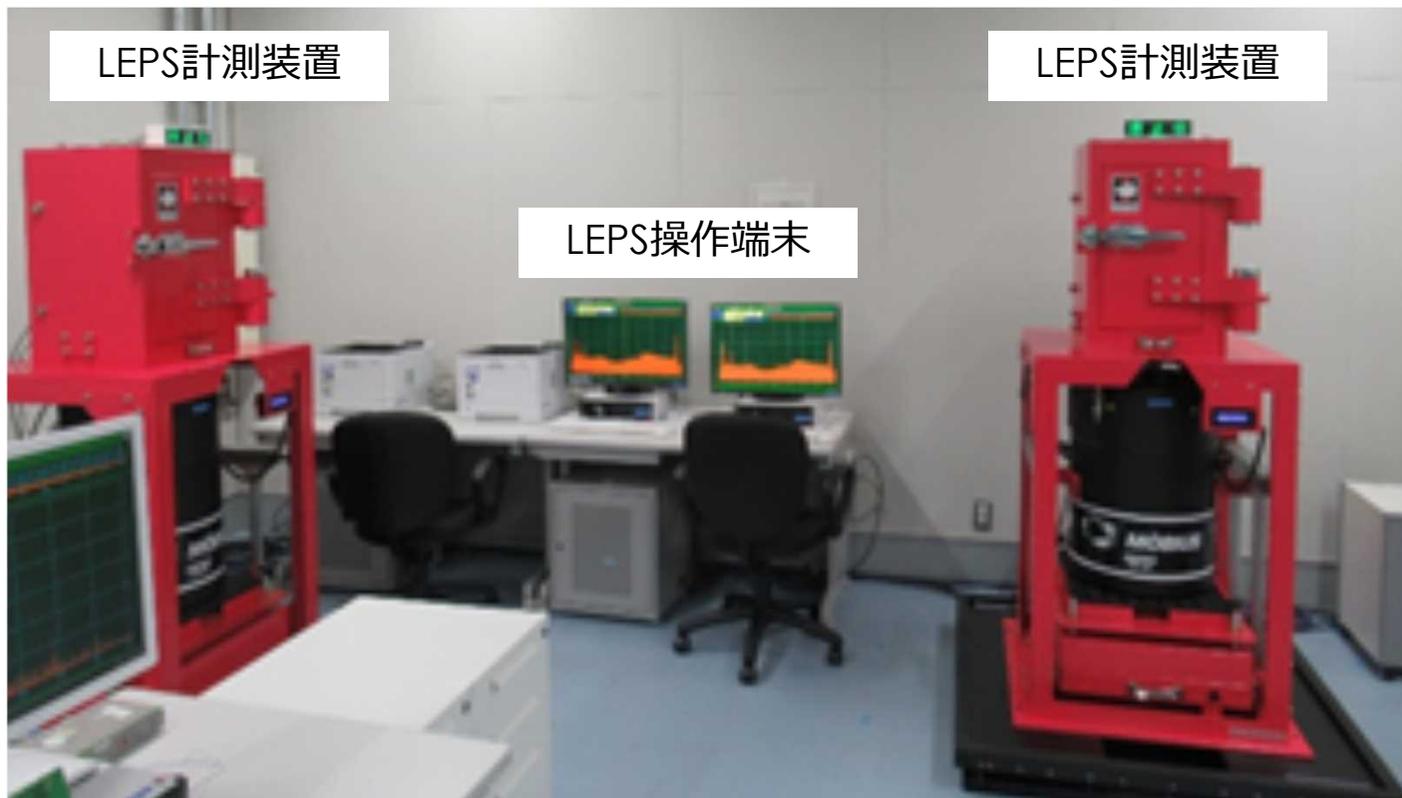
LEPS設置状況
(化学分析棟計測室内)

- ALPS処理水の分析においては、Fe-55等の低エネルギーの放射線を放出する核種分析が新たに必要となります。（ALPS除去対象62核種以外）
- これらの核種分析を1F構内でも実施できるように、低エネルギー光子用ゲルマニウム半導体検出器（LEPS）を新規に導入します。

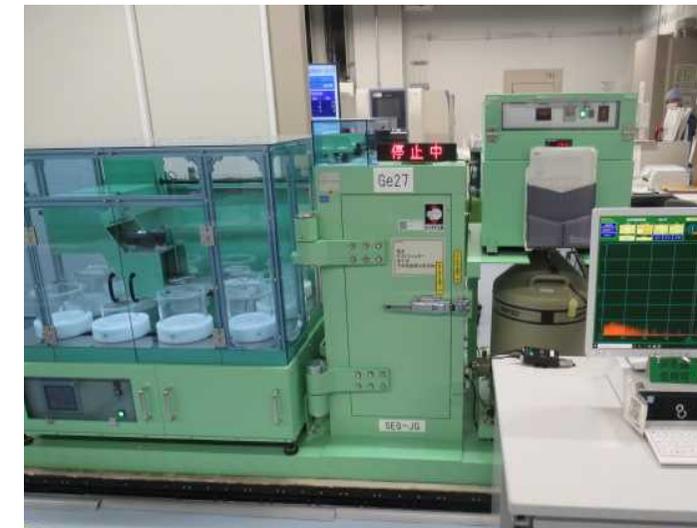
参考：既設ゲルマニウム半導体検出器
(写真は化学分析棟計測室内の装置)
