2号機燃料取り出しに向けた工事の進捗について

2023年3月30日

東京電力ホールディングス株式会社

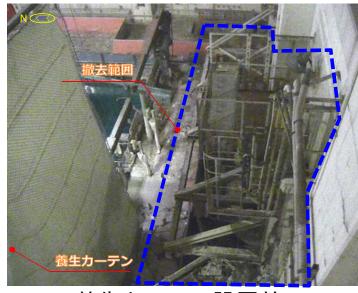
現場配置図

- 作業進捗状況
- > 2/6より撤去を開始。3/20に既設設備の撤去が完了。(養生カーテン:3/20撤去完了。)
- 解体瓦礫の回収および搬出作業を継続して実施中。

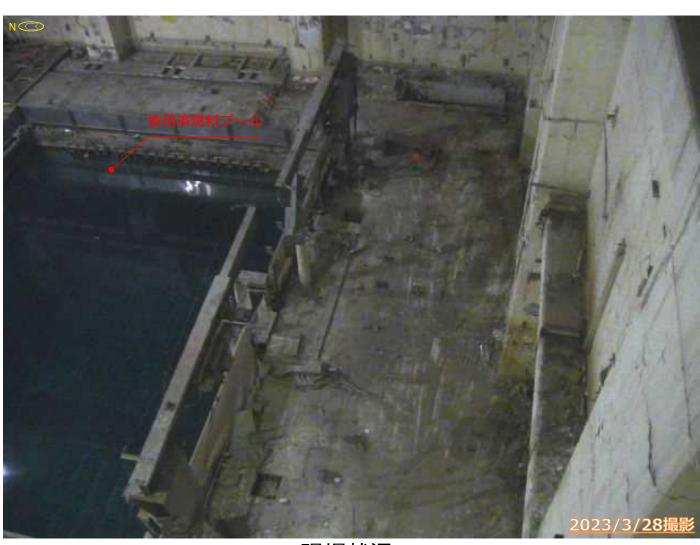
養生カーテン設置前

現場状況

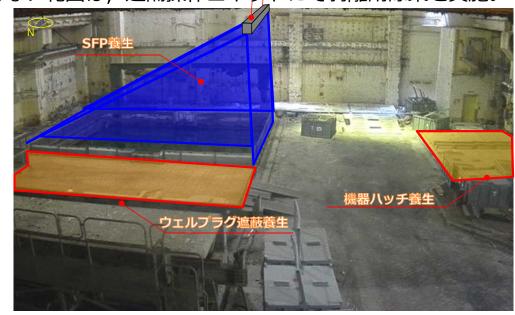
SFP他養生イメージ

- ▶ SFPへの除染水流入防止(異物混入防止含む),設置済遮蔽の汚染伝播防止,機器ハッチの隙間から下層階への水の滴下防止を目的として養生(材質:ポリエステル製)を設置。
- 被ばくを最小限に抑制するため、搬入・仮置きを遠隔操作重機にて実施。
- 玉掛作業及び養生の展張作業は、遠隔重機での対応が不可であるため有人作業で計画。
 - ✓ オペフロ内での有人作業が必要となるため、構外でモックアップを行い作業習熟を実施。 作業習熟により、手戻り、手直し等を無くし、作業時間を短縮することで被ばく低減を図る。

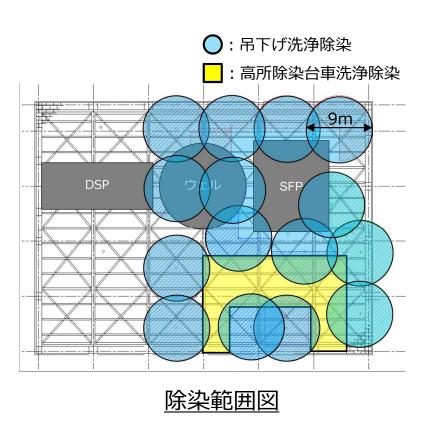
- 洗浄除染 [除染時のダスト飛散を抑制する為,除染前に低圧散水にて湿潤状態とする。]
 - 2号機原子炉建屋屋上の穿孔箇所から洗浄除染ノズルを吊下げ、電動ウィンチで高さを調整。
 - 洗浄除染ノズルは、水圧で自動旋回する機構を具備。計画した高さで除染を実施。
 - 高所除染台車に洗浄除染ノズルを搭載し、除染対象エリアに寄り付け除染を実施。

穿孔筒所 除去前 除去後 噴射水 洗浄除染ノズル 除染イメージ図

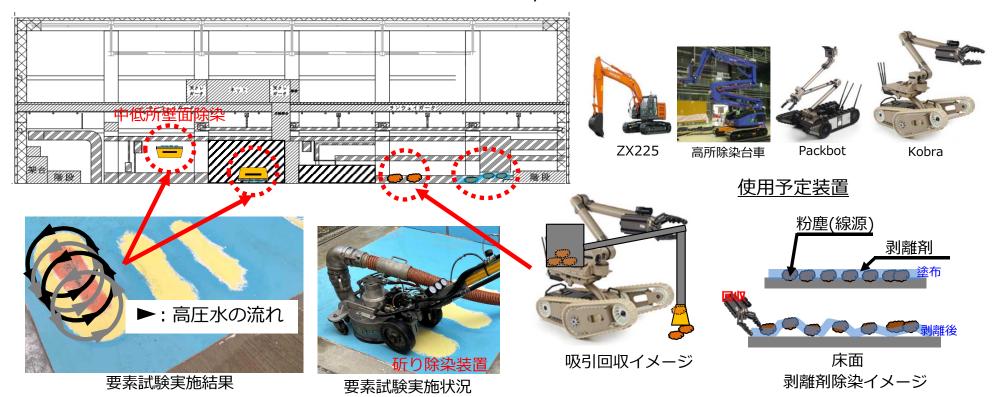
高所の除染着手前に粉塵やダストが飛散することを防止する為,乾式の吸引除染を実施。

- 遠隔操作重機及び高所除染台車に斫り除染装置を搭載し、除染を実施。
 - ✓ 斫り除染装置に飛散防止を設け、高圧水の跳ね返り等によるダスト飛散を抑制。
 - ✓ 要素試験にて装置と除染対象に離隔距離(200mm)がある場合でも, 斫り効果があることを確認済。
 - ✓ 斫りと同時に水と斫り片を回収することで汚染伝播を抑制。

> 遠隔操作ロボットに自己剥離剤塗布装置を搭載し、剥離剤除染を実施。

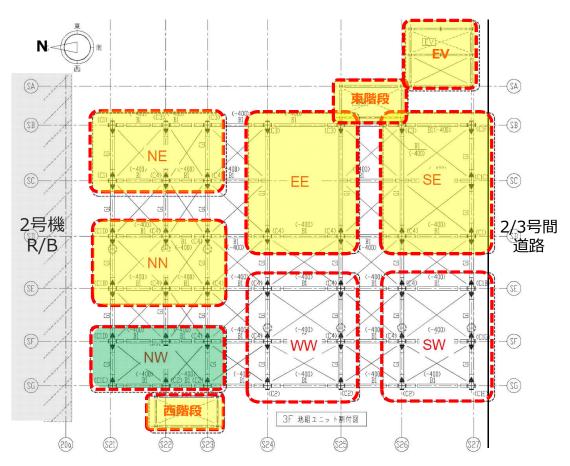
燃料取り出し用構台鉄骨ユニット割図

- 燃料取り出し用構台の鉄骨建方を継続して実施中。
- 3月28日時点で,構台部鉄骨ユニットの内,9ユニットの建方が完了。 [全45ユニット]

: 鉄骨ユニット

:1節建方完了

: 2 節建方完了

: 3節建方完了

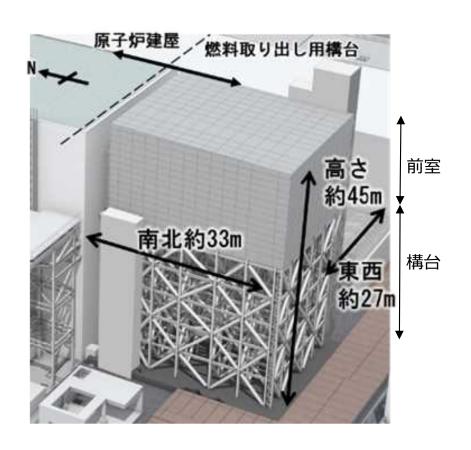
燃料取り出し用構台の概要図

- 2号機燃料取り出し用構台は,設置時の作業員被ばく低減の観点から,構外低線量エリアで鉄骨を大ブロック化(地組作業)し,2号機南側ヤードに運搬・建方作業を行う計画。
- 地組と共に順次,構内への鉄骨ユニット運搬を実施中。
- 地組進捗は, 構台部分の3節地組を実施中。構台部の27ユニット中, **24ユニット**の地組が完了。

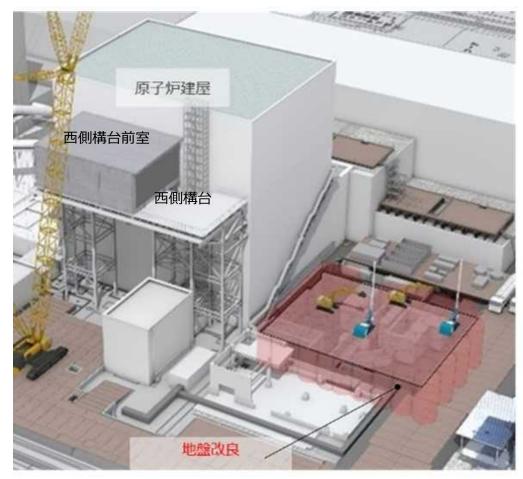
地盤改良工事イメージ図

・地盤改良

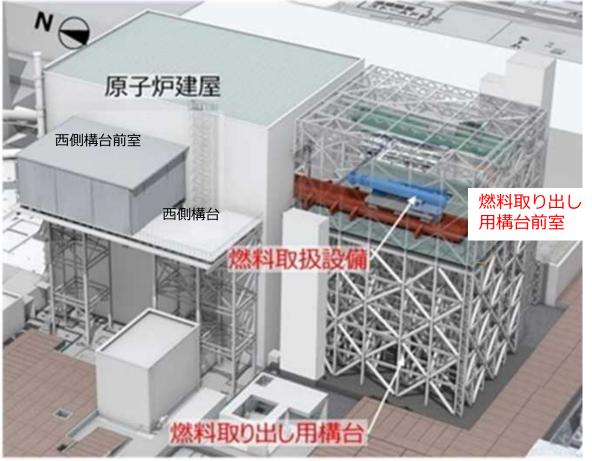
構台イメージ図

※前室外壁:金属系パネル 前室屋根:金属系折板

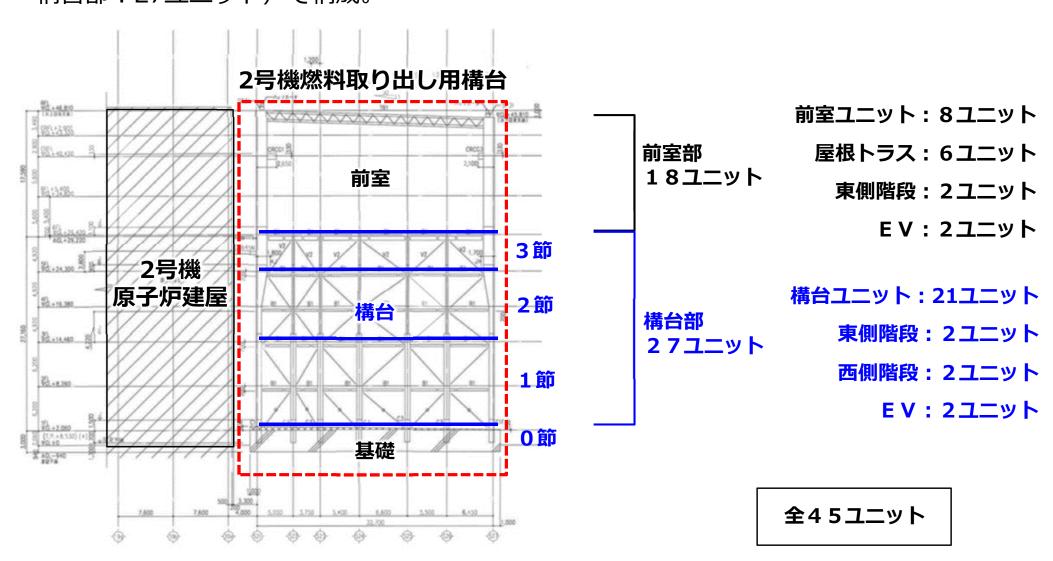
燃料取り出し用構台鉄骨ユニット割り図

■ 2号機燃料取り出し用構台の鉄骨ユニットは計<u>**45ユニット</u>(前室部:18ユニット,** 構台部:27ユニット)で構成。</u>

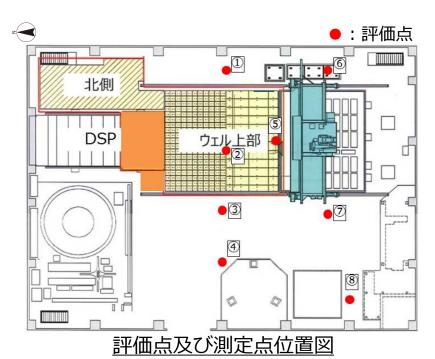
線量測定値と評価値との比較

単位: mSv/h

- 遮蔽設置完了に伴い,遠隔操作ロボットを用いて空間線量率測定を実施。
- 2021年3月の線量測定結果を用いた遮蔽設置(その1)後の線量評価値との比較を行い,線量測定値 (実測値)が,線量評価値を下回っており,計画通りの低減効果が出ていることを確認。

評価点	2021年3月時 線量測定値 (実測値)	遮蔽設置 (その1)完了時 の評価値	2022年5月17日 の実測値
1	70	15	11
2	88	10	9
3	21	12	10
4	16	12	10
(5)	84	15	10
6	22	22	18
7	17	17	16
8	18	23	14
