# 1 汚染水対策

参考資料 1/6  
2023年4月27日  
廃炉・汚染水・処理水対策チーム会合  
事務局会議

## 2 多核種除去設備等処理水の処分

### 3 使用済燃料プールからの燃料の取り出し作業

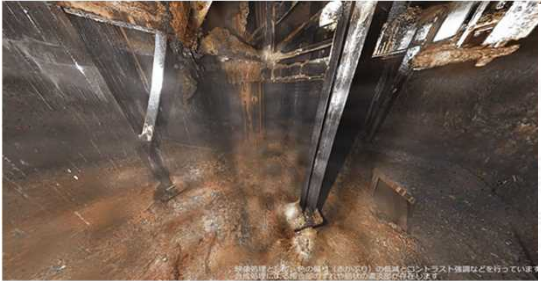
ペDESTAL底部の状況（パノラマ合成処理後）

・2018年1月、ペDESTAL内プラットフォーム下の調査を実施。取得した画像を分析した結果、燃料デブリを含むと思われる堆積物がペDESTAL底部に堆積している状況を確認。堆積物が周囲より高く堆積している箇所が複数あることから、燃料デブリの落下経路が複数存在していると推定。
