# 建屋周辺の地下水位、汚染水発生状況

～建屋への雨水・地下水流入量の現状と  
今後の建屋への地下水流入抑制対策について～

2023年4月27日

東京電力ホールディングス株式会社

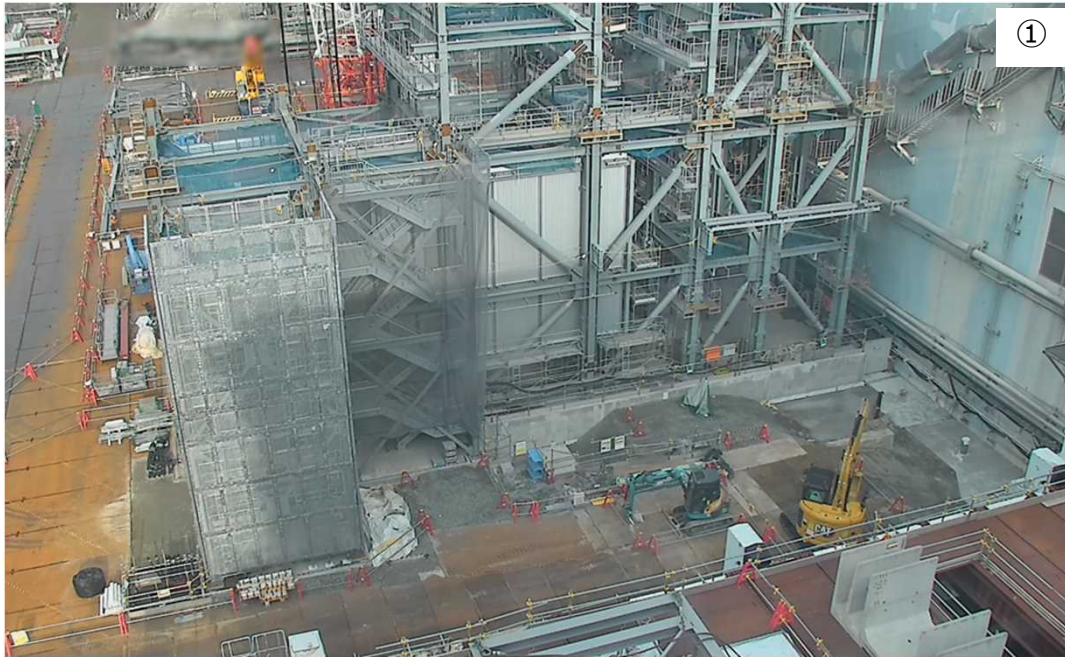
### ■ 2号機R/B南側エリア (2023. 4.18)

2号機燃料取り出し構台設置に  
合わせてフェーシング実施中

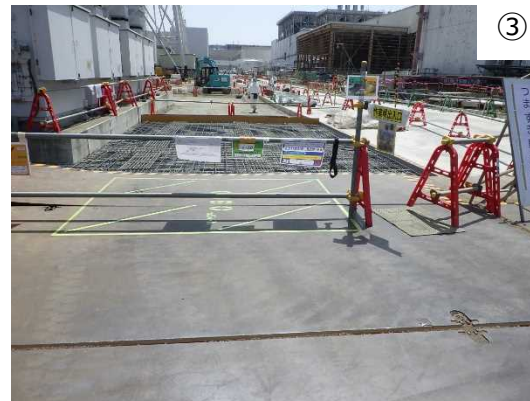
### ■ 3号機原子炉建屋山側 (2023.4.20)

2号機側から3号機側を臨む。  
(陸側遮水壁側から施工中)

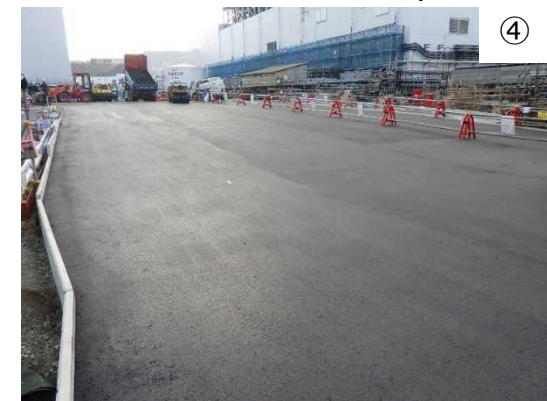
### ■ 4号機原子炉建屋山側 (2023.1.31)

3号機側から4号機側を臨む。  
(2023.1月末完了)
