## 1／2号SGTS配管撤去（その1）の進捗状況について

2023年4月27日

東京電力ホールディングス株式会社

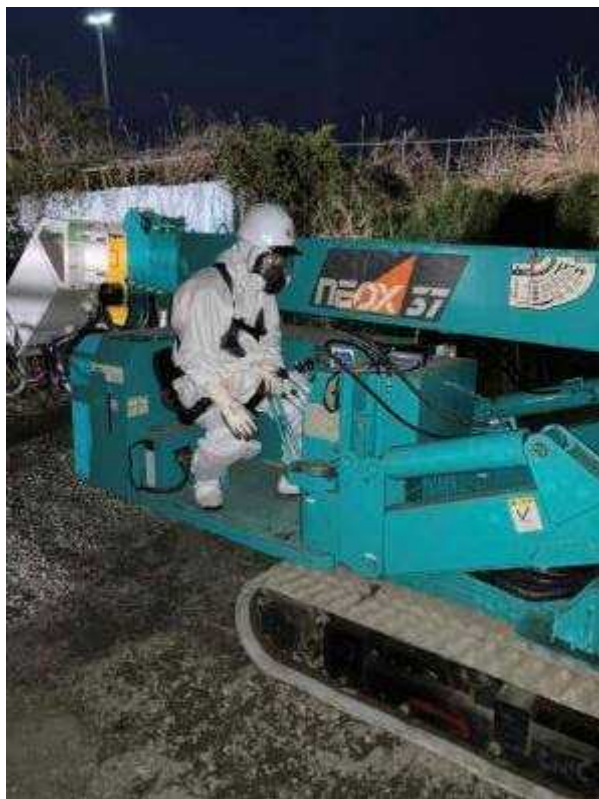
①地上重機

① 地上重機 : 4月4日

- 配管切断時に噛みこみが発生した際のバックアップ切断手段について、実装備※を着用したモックアップを福島県内の構外施設で実施。

※福島第一構内で作業する際に着用する装備：全面マスク、タイベック、綿手袋+ゴム手袋(2重)

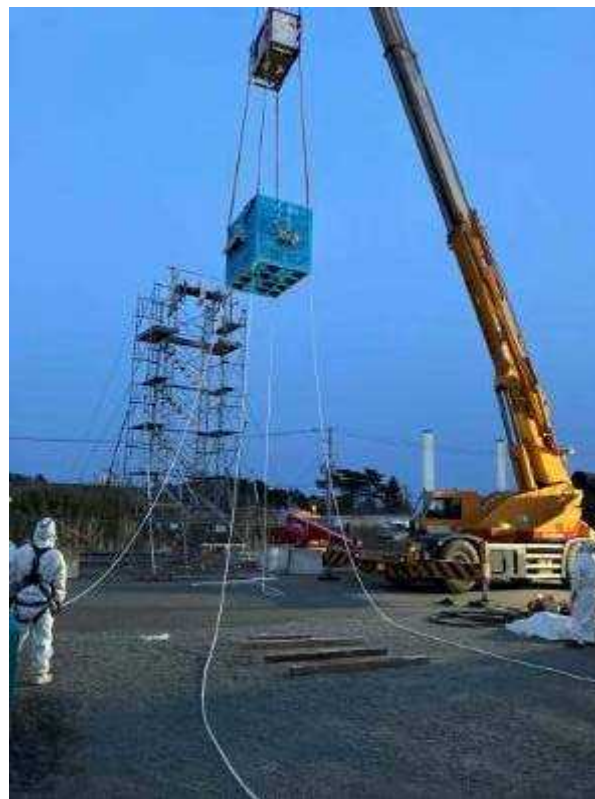
②搭乗設備

② 搭乗設備 : 4月4日

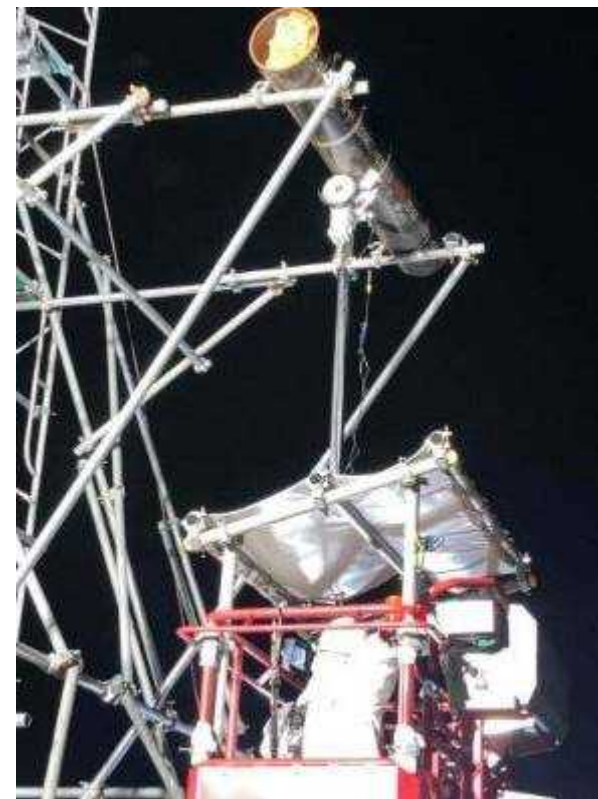
③高所作業車

③ 高所作業車 : 4月7日
