# 3/4号機排気筒解体に向けた現場調査の実施状況について

2023.4.27

東京電力ホールディングス株式会社

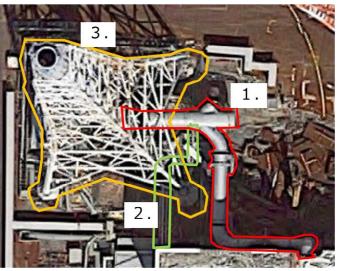
対象エリア

- ■燃料デブリ取出設備等の敷地確保のため、3/4号機排気筒の解体・撤去を行う。
- ■解体工事のスコープ
- ➤ 3/4号機排気筒の地上部及び内部のSGTS配管
- ➤ 3/4号機排気筒から4号T/B建屋までの間の主排気ダクト及び地上部のSGTS配管
- 3/4号機排気筒撤去に向けた現場調査として,排気筒及びSGTS配管の内部線量調査を実施する。
  - 1. 3/4号機主排気ダクト: 3号機側は除却済のため、4号機側のみ
  - 2. SGTS配管: 4号機R/B-3/4号機排気筒間
  - 3. 3/4号機排気筒:上部、下部

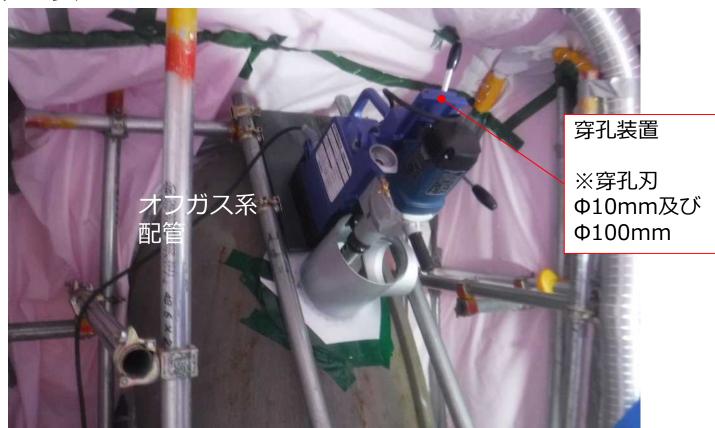
- 3/4号機排気筒筒身及びSGTS配管に内部線量調査用の穿孔を行う。
- Φ10mmで事前穿孔を行い、ダストの気流確認後問題なければΦ100mmで 本穿孔を行う。

オフガス系配管の穿孔装置設置状況(1/2号機排気筒内部調査時)

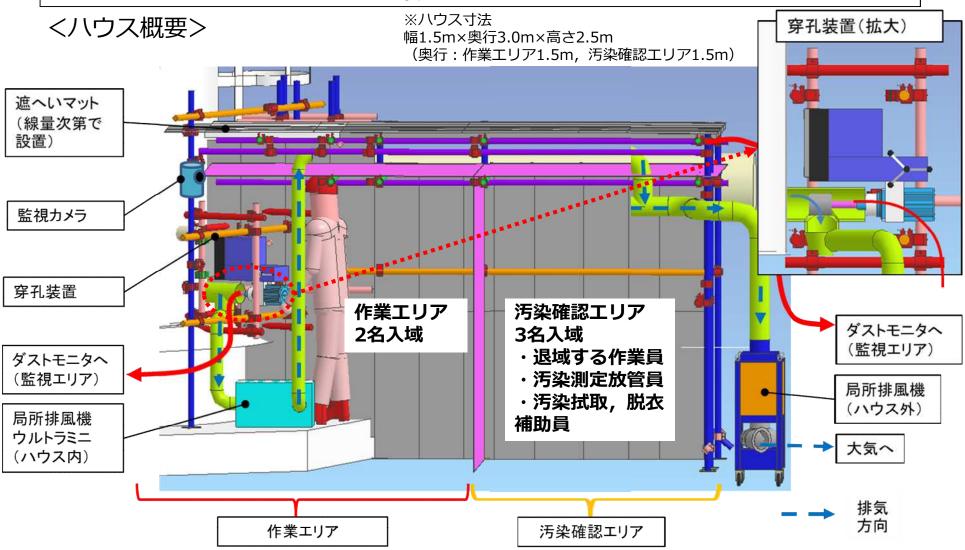
■ 準備作業として,ダスト飛散防止用ハウス及び局所排風機を設置し,穿孔装置を治具により局所排風機に接続。

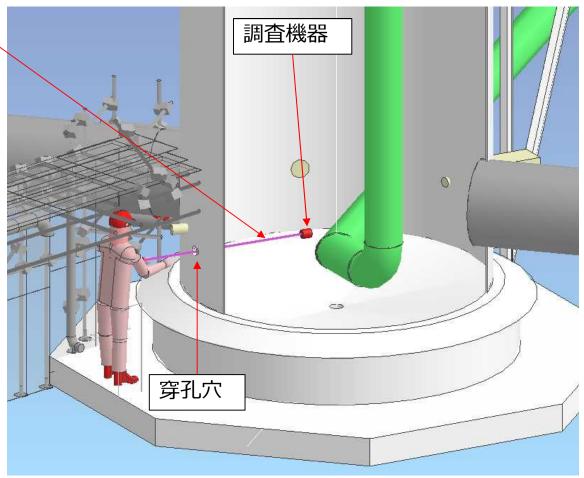
#### <内部線量調査イメージ>

■ 穿孔箇所から操作ポールを挿入し、操作ポール先端の調査機器を適宜交換し 内部線量調査を行う。(線量測定・スミヤ採取・カメラによる内部確認)

操作ポール (伸縮式)

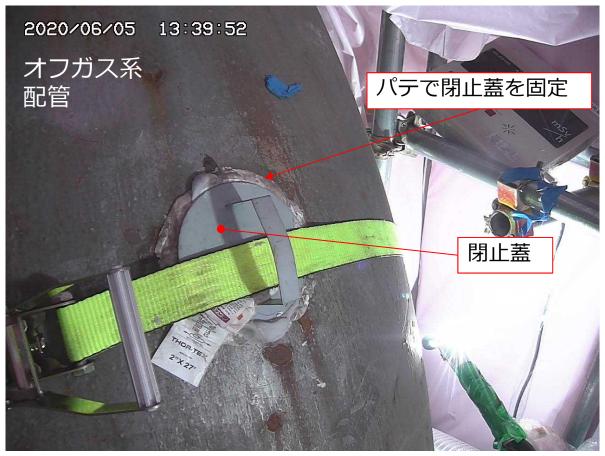
#### <閉止蓋取付イメージ>

- 内部線量調査完了後,穿孔穴に鉄栓(閉止蓋)の取付を行う。
- 閉止蓋取付後にパテ等で固定する。

1/2号機排気筒調査時 穿孔箇所への閉止蓋取付状況

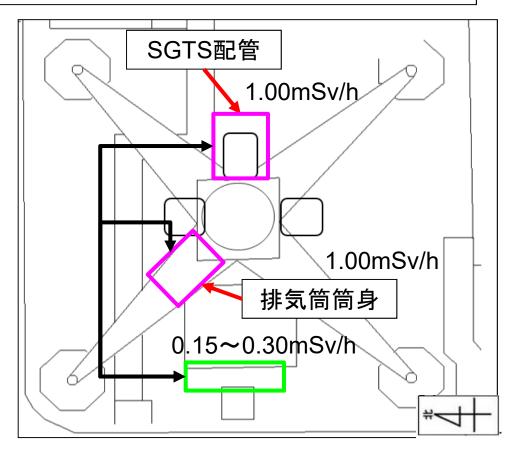
#### <排気筒周辺での作業エリア>

- 作業エリアには,ダスト対策用ハウスを設置し,ダスト飛散防止のため局所 排風機を設置する。
- 低線量エリアである3/4号機排気筒モニタ機器収納小屋2階部分を現場本部として、ダストモニタ・ハウス内撮影用カメラモニタを設置し、遠隔での監視・指示を実施する。また、本エリアに装備着脱エリアを設定する。

- ▶ 3/4号機の雰囲気線量は平均 0.65mSv/hであり、1/2号機の雰囲気線量平均7.6mSv/hと比較して雰囲気線量が低いことから、ダスト対策用ハウスの組立は現地で作業を行うこととした。
- ▶ 穿孔時の振動対策として,穿孔装置を磁石にてダスト対策ハウスへ固定する。
- ▶ ダスト対策ハウスと筒身,配管を 固定する。 → :移動動線

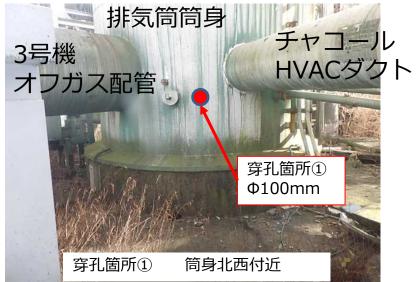
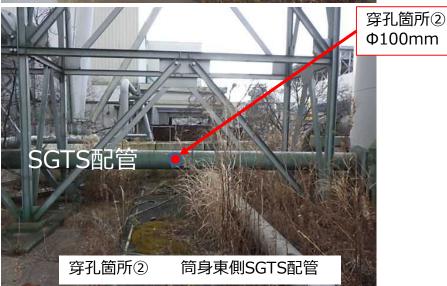
■ 3/4号機排気筒筒身に1箇所, SGTS配管に1箇所の<u>計2箇所</u>に穿孔して内部線 量調査を実施。

# <穿孔箇所> 穿孔箇所② SGTS配管 3号機 4号機 オフガス配管 オフガス配管 排気筒筒身 穿孔箇所① チャコール

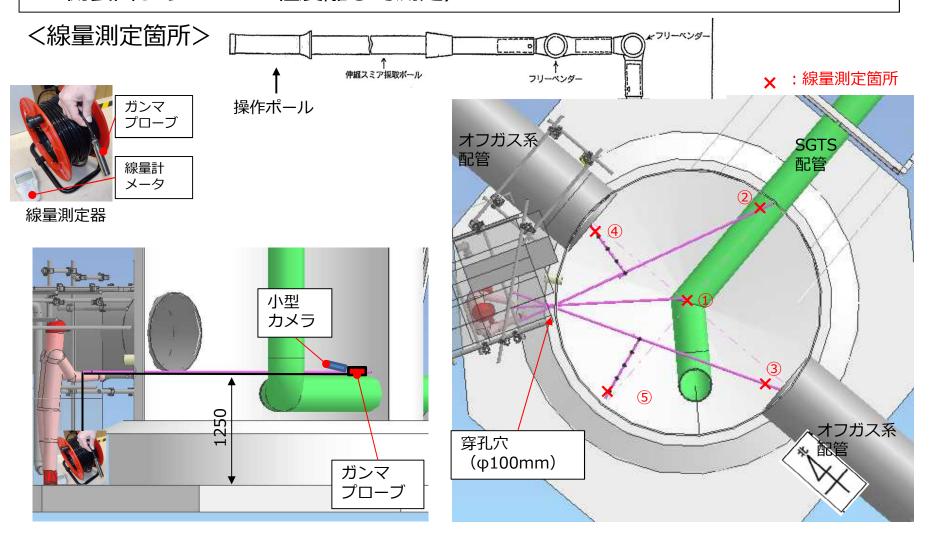
- 操作ポール先端に小型カメラ及び線量計を取付け,排気筒内部の線量測定を 実施。
- 線量測定箇所は以下図の位置を想定。(①は筒身中心付近,②~⑤は筒身内側表面より200mm程度離して測定)

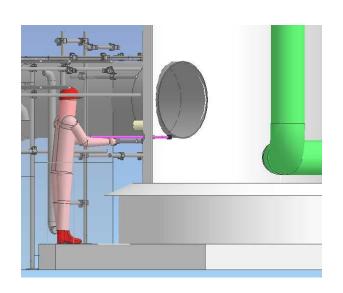
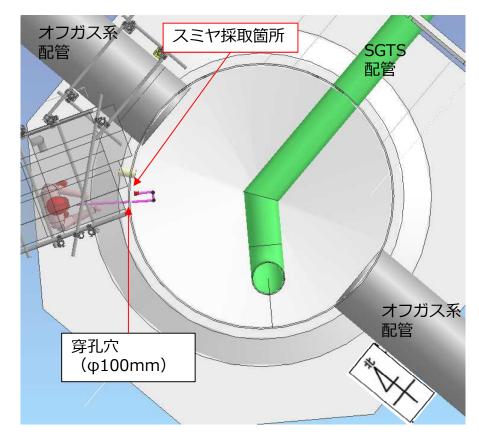
#### <スミヤ採取箇所>

- スミヤポールを用いて筒身内部のスミヤ採取を実施。
- スミヤ採取箇所は以下図のように穿孔部近傍を想定。

#### ヌミアポール (高所用)

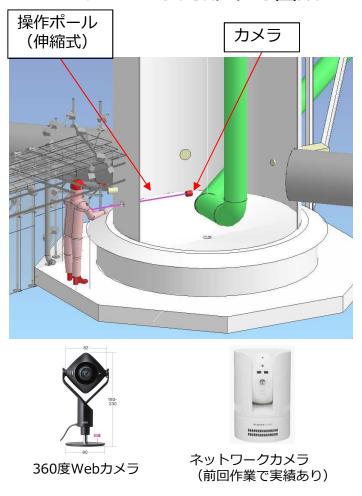
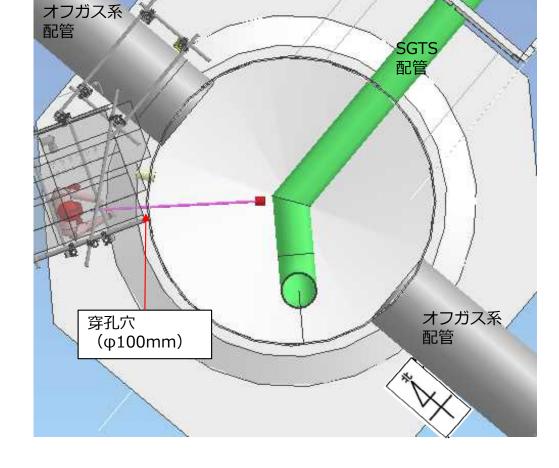
#### <カメラによる内部確認箇所>

- 操作ポールにカメラを取付け、筒身内部の底部・側面の状況を確認・記録。
- 使用するカメラはモックアップにて映像を確認した上で選定。

使用するカメラの例

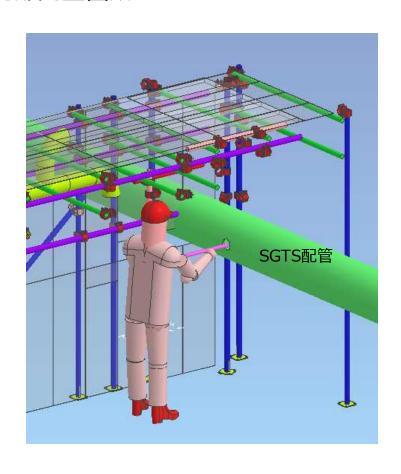
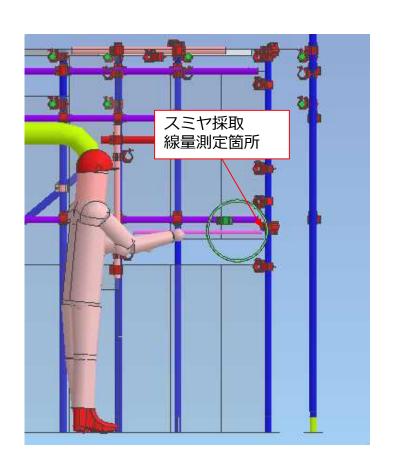
#### <内部調査箇所>

- スミヤポールを用いて、SGTS配管内部の線量測定・スミヤ採取を実施。
- 小型カメラにて穿孔部付近の内部状況を確認。

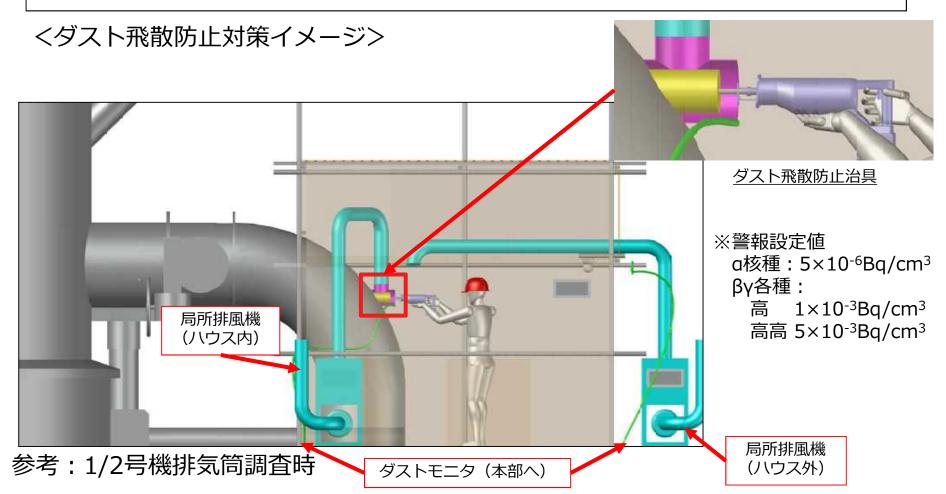
- 穿孔箇所に専用治具を取付け,局所排風機を接続してダスト飛散を防止。
- 局所排風機フィルター部分の線量を把握するため線量計を取付け。
- 局所排風機運転時は,フィルター破損防止のためフィルター差圧を監視。
- ダストモニタにて常時ハウス内及びハウス出入口付近のダスト濃度監視を実施。ダスト濃度が上昇した際は作業中断。

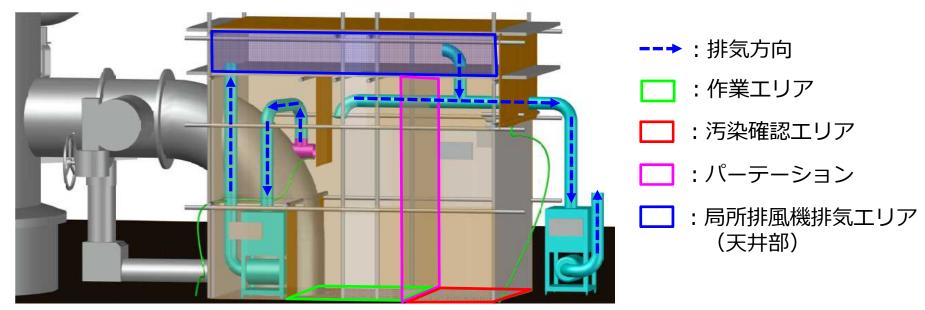
#### <排気の流れイメージ>

- ハウス内の局所排風機の排気は、ハウス内に天井部を設け、天井部に排気する。(フィルター破損によるハウス外への直接放出を防止)
- ハウス外の局所排風機にて作業エリア及び天井部の排気を行う。

▶ ハウス天井部は、ハウス内他エリアと別のエリアになるように仕切りを設ける。
