# 1 汚染水対策

参考資料 1/6  
2023年5月25日  
廃炉・汚染水・処理水対策チーム合同  
事務局会議

参考資料 3/6  
2023年5月25日  
廃炉・汚染水・処理水対策チーム会合  
事務局会議

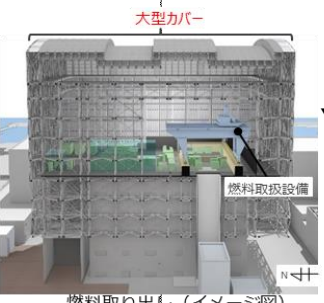
<p>がれき撤去（イメージ図）</p>

凡例	がれき撤去 等			燃料取り出し 設備の設置			燃料 取り出し			燃料の 保管搬出					
	2011年（平成23年）	2012年（平成24年）	2013年（平成25年）	2014年（平成26年）	2015年（平成27年）	2016年（平成28年）	2017年（平成29年）	2018年（平成30年）	2019年（平成31年/令和元年）	2020年（令和2年）	2021年（令和3年）	2022年（令和4年）	2023年（令和5年）～		
1号機	<p>1号機は、建屋全体を覆う大型カバーを設置し、大型カバーの中で、がれき撤去を行う計画です。</p> <p>&lt;参考&gt;これまでの経緯 2018年1月よりオベロ北側のがれき撤去を開始し、順次進めている。2019年7月、8月には正規の位置からずれているウェルプラグの調査、8月、9月には天井クレーンの状況確認を実施。これらの調査結果を踏まえ、よりダスト飛散に留意した慎重な作業が求められる事から、がれき撤去後に燃料取り出し用カバーを設置する工法と、がれき撤去前に大型カバーを設置し、カバー内でがれき撤去を行う工法の2案の検討を進めてきた。</p>

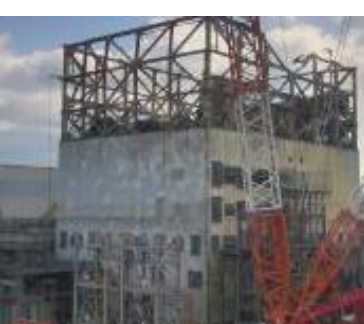
<p>大型カバー 燃料取扱設備 燃料取り出し（イメージ図）</p>		<p>▼2017.12 建屋カバー解体 防風フェンス設置完了 ▼2018.1～2020.12 原子炉建屋北側がれき撤去作業 ▼2018.9～12 Xプレス撤去作業 ▼2020.3～6 使用済み燃料プール養生設置 ▼2020.9～11 がれき落下防止・緩和対策 ▼2020.11～2021.6 残置カバー解体 ▼2021.8 大型カバー準備工事開始 ▼2022.4 大型カバー設置工事開始</p>			<p>1号機使用済燃料プールからの燃料取り出しに向けて、これまでに南側の崩落屋根落下の状況やウェルプラグの汚染状況などの調査を進めてきた。これらの調査結果を踏まえ、より安全・安心に作業を進める観点から『がれき撤去より先に原子炉建屋を覆う大型カバーを設置し、カバー内でがれき撤去を行う工法』を選択。2021年8月より、大型カバー設置準備工事に着手。引き続き、2023年度頃の大型カバー設置完了、2027～2028年度の燃料取り出し開始に向け作業を進める。</p>

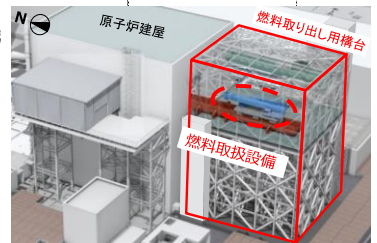
<p>2号機 燃料取り出し概要図（鳥瞰図）</p>

<p>▼2018.8～2020.12 残置物移動片付け ▼2020.6 使用済み燃料プール内調査実施 ▼2021.10～2022.4 地盤改良工事 ▼2023.1 鉄骨建方開始 ▼2023.2 南側既設設備解体着手</p>			<p>2号機使用済燃料プールからの燃料取り出しに向けては、2018年11月～2019年2月のオベロ内調査の結果を踏まえ、建屋上部を全面解体する工法から建屋南側に小規模開口を設置し、ブーム型クレーンを用いる工法へ変更することとした。引き続き、2024～2026年度の燃料取り出し開始に向け、検討を進める。</p>			<p>&lt;2号機 燃料取り出し用構台建設中の様子&gt;</p>	
3号機	<p>3号機は、2021年2月に全ての燃料取り出しが完了しました。</p>			<p>▼2013.10 原子炉建屋最上階床面の大きながれき撤去完了 ▼2015.8 使用済み燃料プール内の燃料交換機の撤去完了</p>		<p>▼2016.12 原子炉建屋最上階床面に遮へい体設置完了 ▼2017.1 燃料取り出し用カバーの設置開始 ▼2019.4.15 燃料取り出し作業開始</p>		<p>▼2021.2.28 燃料取り出し作業完了（566体）</p>			<p>燃料取り出し用カバー設置に向けて、プール内大型がれき撤去作業が2015年11月に完了。安全・着実に燃料取り出しを進めるために、現場に設置する燃料取扱設備を用いて、工場にて遠隔操作訓練を実施（2015年2月～12月）。2018年2月23日燃料取り出し用カバー設置完了。燃料取り出しに向けては、燃料取り出し訓練と併せて計画していたがれき撤去訓練を2019年3月15日より開始し、2019年4月15日より燃料取り出しを開始。2021年2月28日燃料取り出しを完了。</p>

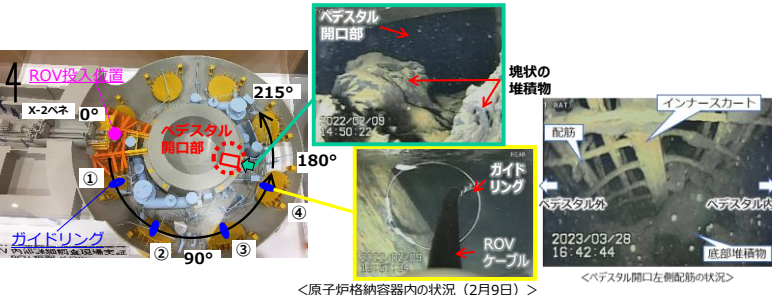
・2022年2月に、調査を円滑に進める装置である「ガイドリング」を取付。2023年3月28日よりROV-A2によるベDESTAL内の調査を開始し、ベDESTAL内側の基礎部において一部配筋が露出していることを確認。ベDESTALの健全性に関しては、過去IRIDで実施した耐震性評価より、ベDESTALが一部欠損していても重大なリスクはないと評価しているが、現時点の情報は部分的なものであるため、可能な限り多くの情報取得をすべく、引き続き調査を継続し評価していく。

<原子炉格納容器内の状況 (2月9日)>

<ベDESTAL開口左側配筋の状況>
