多核種除去設備等処理水希釈放出設備 及び関連施設等の設置工事の進捗状況について

2023年5月25日
東京電力ホールディングス株式会社

1. 工事の実施状況

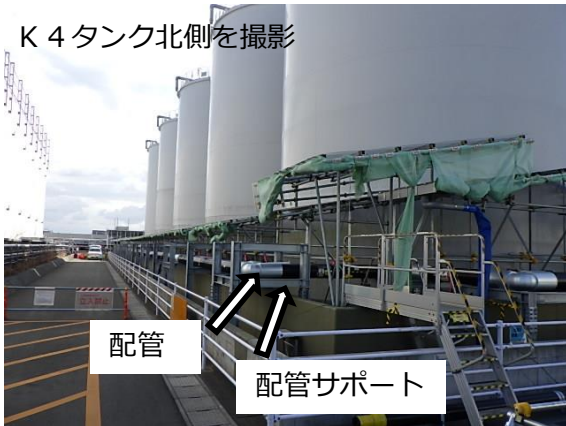
循環配管・サポート設置の状況

8月4日より、K 4 エリアタンク周辺から、測定・確認用設備、移送設備の配管サポート・配管他の設置工事を開始しています。

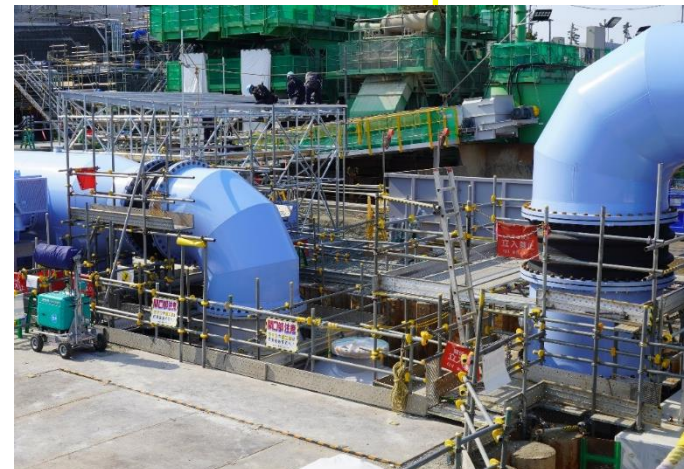
海水移送配管・海水配管ヘッダ設置の状況

海水移送配管の基礎杭打設および基礎の躯体構築作業が完了し、配管他の設置工事を行っています。

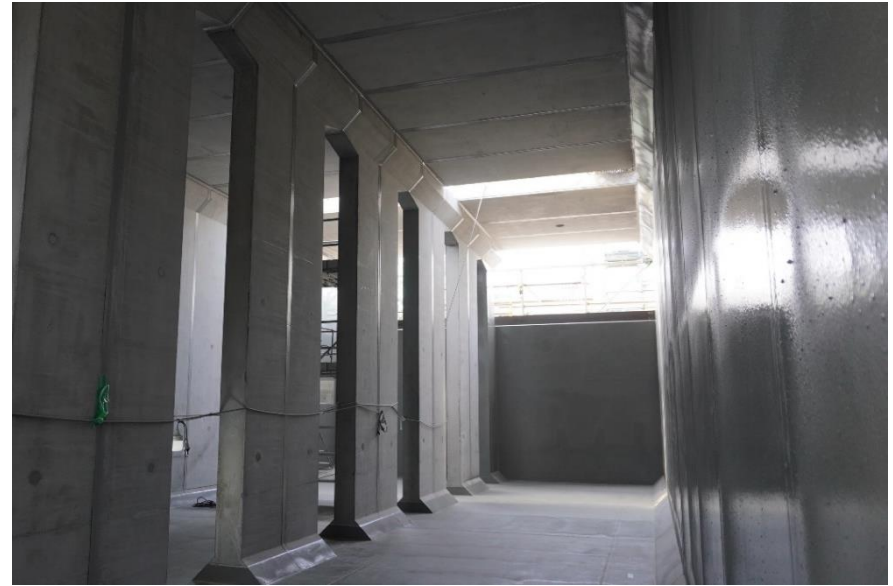
内部の状況（防水塗装完了）

- 希釈設備：放水立坑（上流水槽）
1月12日より、ブロック（構外製作）の据付組立、2月9日より底版部（底面）他のコンクリート打設を開始しました。据付組立およびコンクリート打設、防水塗装、水槽内の水張り確認が完了しています。引き続き、堰の構築を行っています。

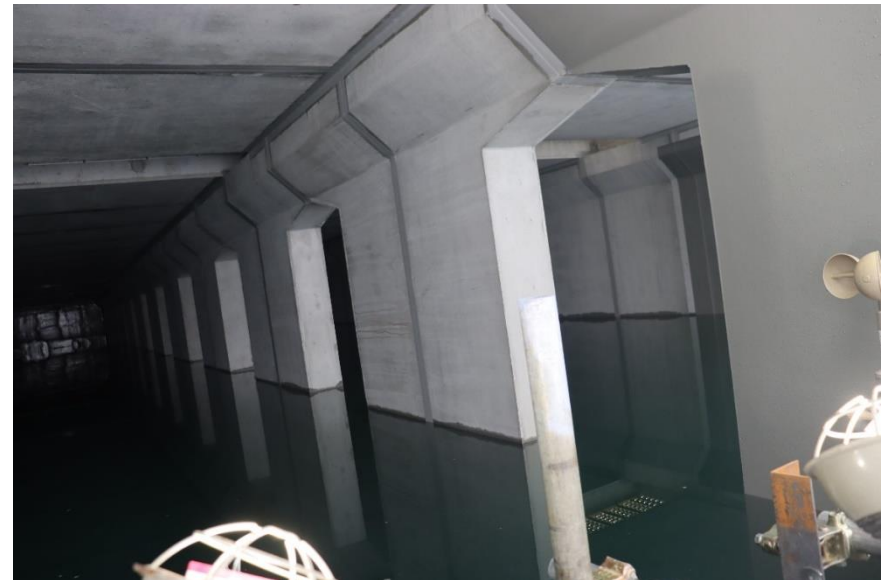
内部の状況（注水完了）

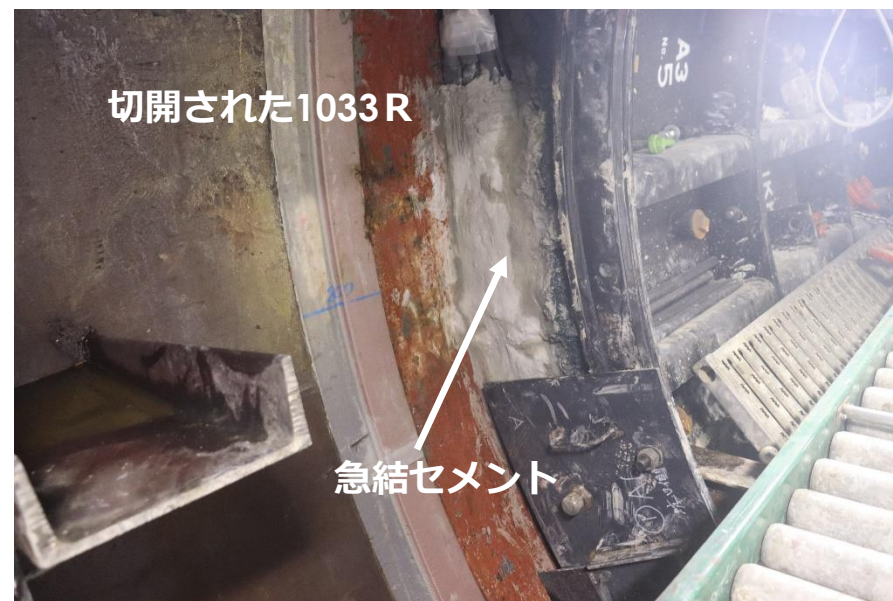
トンネル先端状況（止水工事の状況）

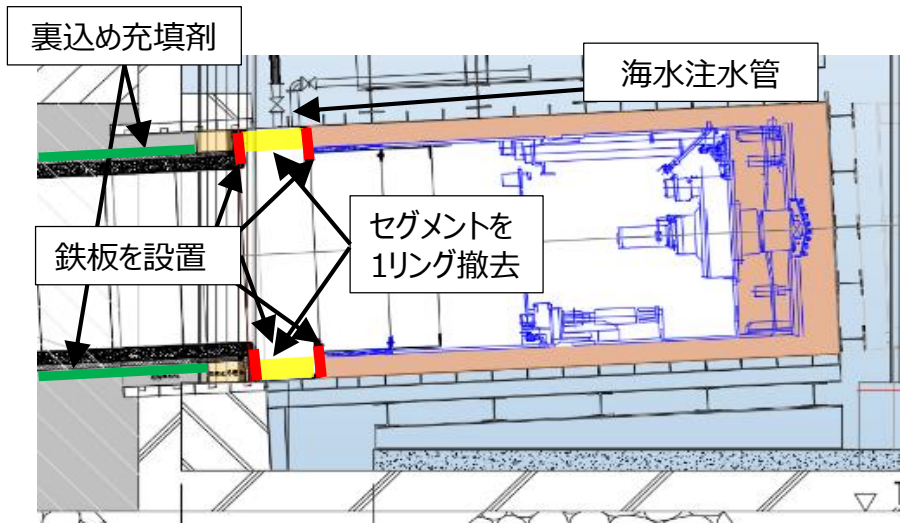
- **設備撤去** ・ シールドマシン関係設備の後続台車、ホイストクレーン、送排泥管などを撤去します。
- **止水工事** ・ 岩盤内の地下水や放水口ケーソンと埋戻し箇所との接合部の地下水（想定水みち経路）に対して、裏込め充填剤や薬液注入などを用いて、止水します（下図緑色部）。
・ 海水注水管が位置する箇所のセグメント(トンネル延長約1,030m付近)を1リング撤去します（下図黄色部）。
- **トンネル内・下流水槽の片付け** ・ セグメントを撤去した箇所の両端に止水のための鉄板を設置します（下図赤色部）。
・ トンネル内の照明、給排水管、レールなど、また、下流水槽の昇降階段などを撤去します。
- **海水注入** ・ トンネル内および下流水槽の片付け作業の完了後、潜水作業により空気抜きホースを設置し、空気抜きバルブを開放します。
・ 空気抜きバルブが開放したことを確認した後、潜水作業により注水バルブを開放してトンネル内へ注水します。

止水工事 イメージ図

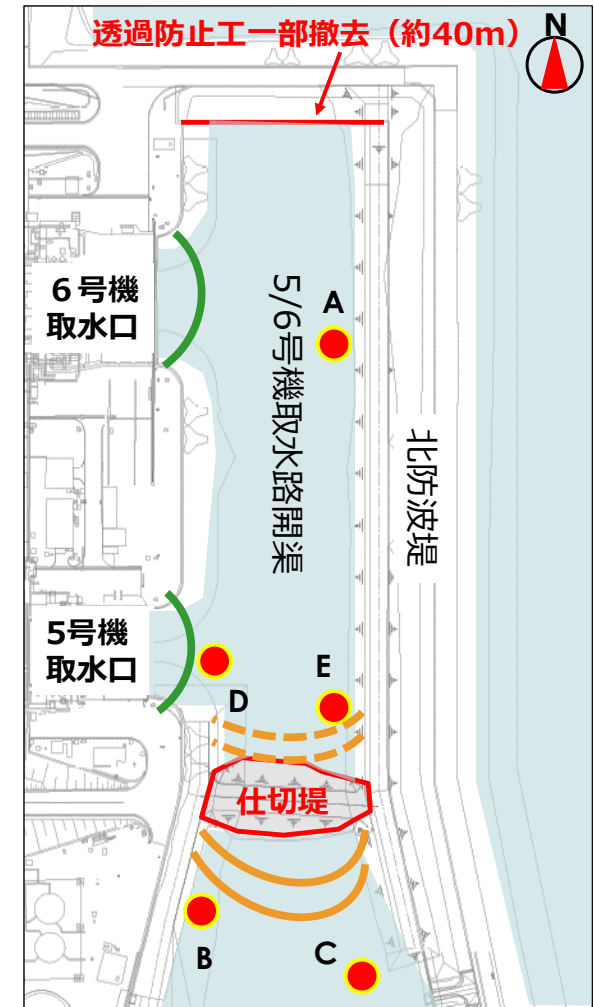
- 工事開始前から工事中の海底土モニタリング結果を以下に示します。
- 5号機取水口前モニタリングにおいて、工事開始後、2022年12月までは有意な変動は見られませんでした。2023年1月以降、高い値を示しています。
- なお、同期間における海水モニタリング結果に有意な変動は見られていません。

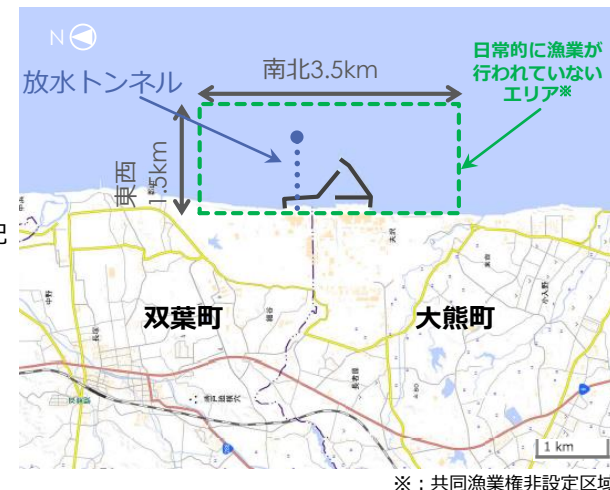
(参考) ALPS処理水希釈放出設備および関連施設の全体像

3群で構成し、それぞれ受入、測定・確認、放出工程を担い、測定・確認工程では、循環・攪拌により均質化した水を採用して分析を行う（約1万m³×3群）

放水トンネルの損失に見合う水頭差（下流水槽の水面高さ
と海面の高さの差）を利用して自然流下させる

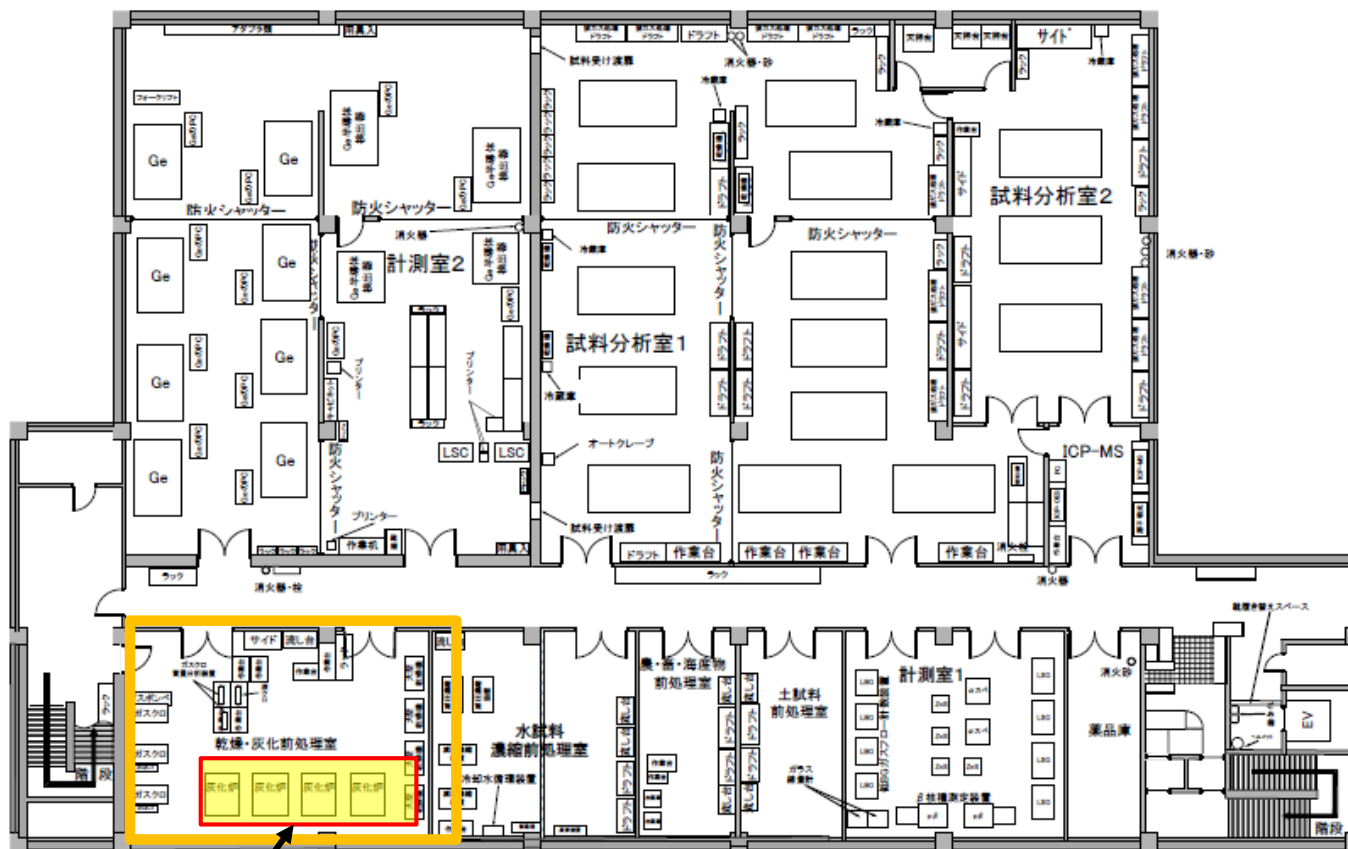
電解濃縮装置
設置予定箇所

- 化学分析棟内に電解濃縮装置※を設置するため、乾燥・灰化前処理室に設置されていた灰化炉4基を撤去しました。
- 電解濃縮装置は2022年12月に8台納入し2023年3月に濃縮試験が完了しており、実試料による比較試験を実施した後、海水の分析に適用していきます。
