1号機 PCV内部調査（後半）について

2023年5月25日

IRID **TEPCO**

1. 1号機PCV内部調査の概要

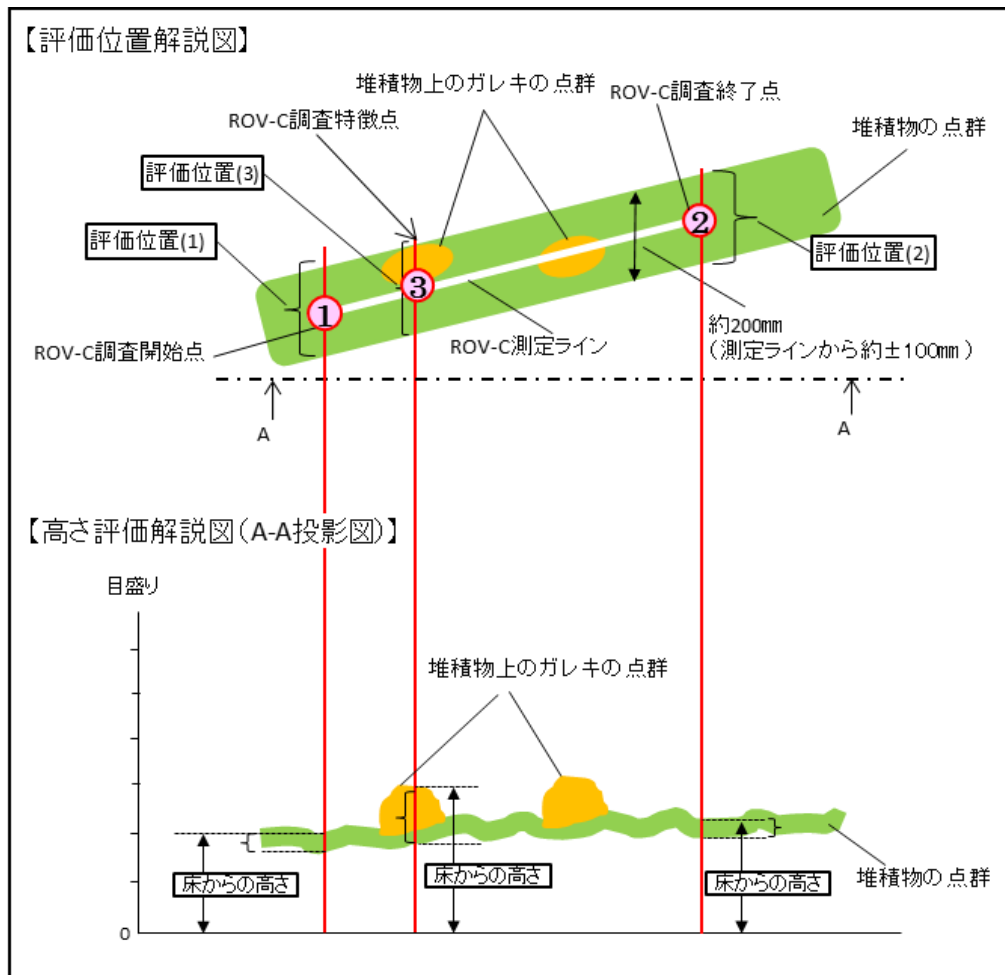
ROV-Bで取得した点群データとROV-Cの測定ラインを合わせて評価位置を設定

- 評価位置(1)はROV-C調査開始点, (2)は終了点, (3)以降は特徴的な点を示す
- 位置のずれを考慮して評価位置に幅200mm程度の余裕を設定（評価位置解説図参照）

ROV-B調査時の水位1,933mmとして点群データの床からの高さを算出

- 高さ算出位置は評価位置とし, ROV-C評価時と同じく最小から最大を評価
- 上記で設定した約200mmの幅で投影された範囲が堆積物の高さとして評価されるためある程度の幅を持つが(1)(2)それぞれの最大値を採用

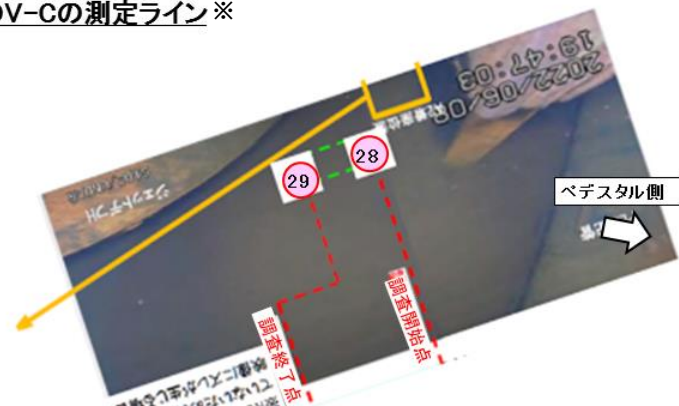
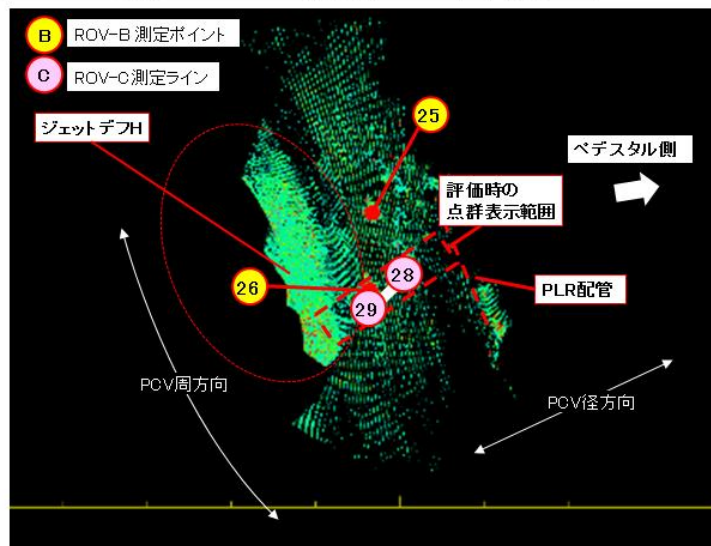
評価No.2

ROV-C測定ライン: C28 - C29 / ROV-B測定ポイント: B25, B26

ROV-C堆積物高さ: 約0.20m

ROV-B堆積物高さ評価結果: 約0.25~0.26m

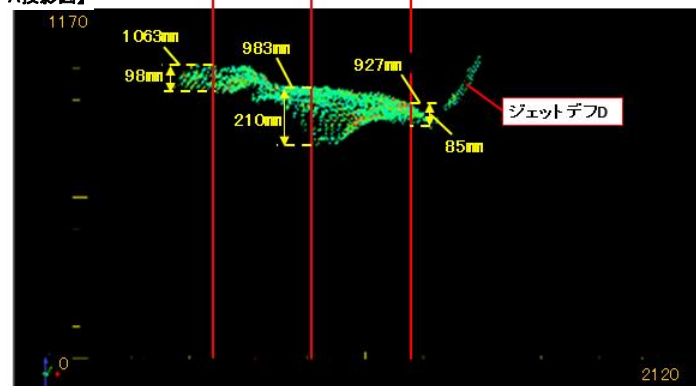
評価No.13

ROV-C測定ライン: C23 - CB / ROV-B測定ポイント: B19, B20, B21

ROV-C堆積物高さ: 約0.90~0.95m

ROV-B堆積物高さ評価結果: 約0.93~1.06m

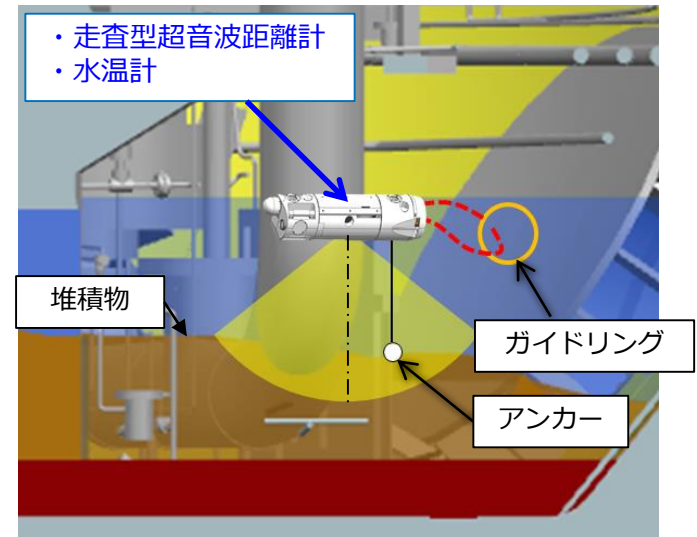
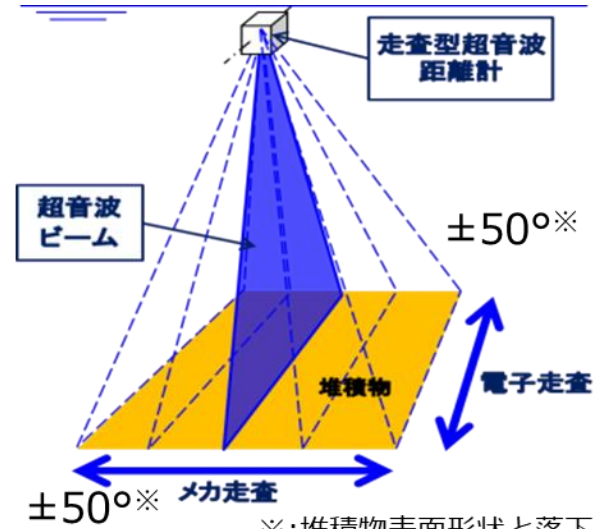
ROV-B (堆積物3Dマッピング)

※:堆積物表面形状と落下物高さ測定が可能な入射角

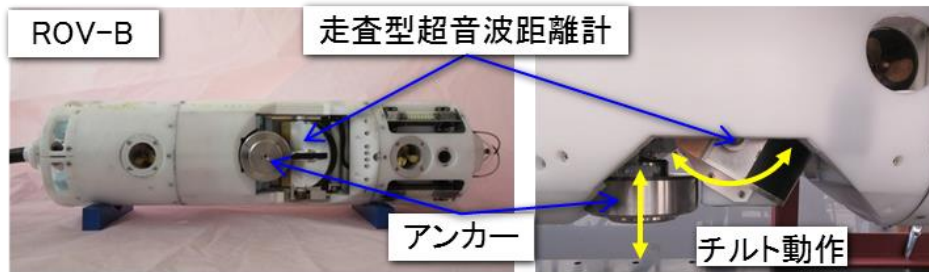
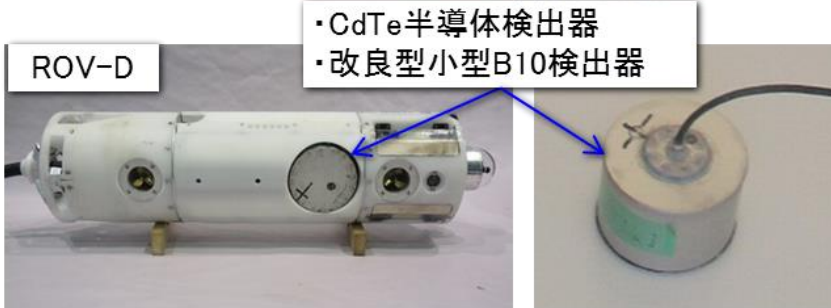
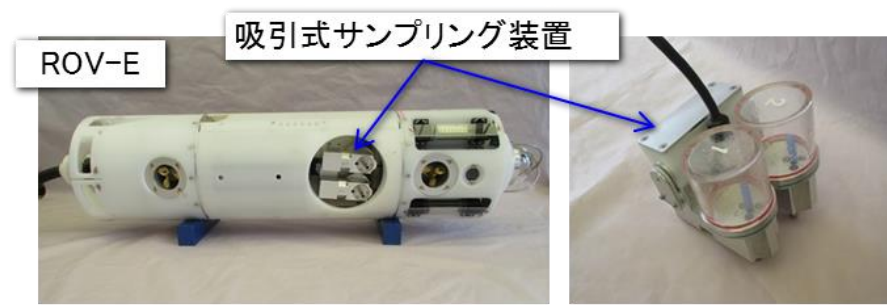
【参考】調査装置詳細 ROV-B~E_各調査用

調査装置	計測器	実施内容
ROV-B 堆積物3Dマッピング	<ul style="list-style-type: none"> ・ 走査型超音波距離計 ・ 水温計 	走査型超音波距離計を用いて堆積物の高さ分布を確認する
ROV-C 堆積物厚さ測定	<ul style="list-style-type: none"> ・ 高出力超音波センサ ・ 水温計 	高出力超音波センサを用いて堆積物の厚さとその下の物体の状況を計測し、デブリの高さ、分布状況を推定する
ROV-D 堆積物デブリ検知	<ul style="list-style-type: none"> ・ CdTe半導体検出器 ・ 改良型小型B10検出器 	デブリ検知センサを堆積物表面に投下し、核種分析と中性子束測定により、デブリ含有状況を確認する
ROV-E 堆積物サンプリング	<ul style="list-style-type: none"> ・ 吸引式カプリング装置 	堆積物サンプリング装置を堆積物表面に投下し、堆積物表面のサンプリングを行う

員数：各2台ずつ 航続可能時間：約80時間/台 調査のために細かく動くため、柔らかいポリ塩化ビニル製のケーブル (ROV-B：φ33mm, ROV-C：φ30mm, ROV-D：φ30mm, ROV-E：φ30mm)を採用
