2号機 PCV内部調査・試験的取り出し作業の準備状況

2023年5月25日

技術研究組合 国際廃炉研究開発機構
東京電力ホールディングス株式会社

1. PCV内部調査及び試験的取り出しの計画概要

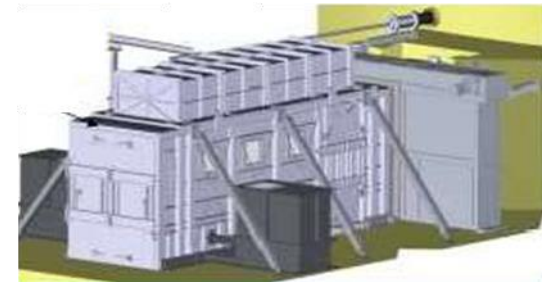
隔離部屋③の設置
※ロボットアーム設置前まで使用

赤枠内：現在の状況
ハッチ開放準備作業実施中

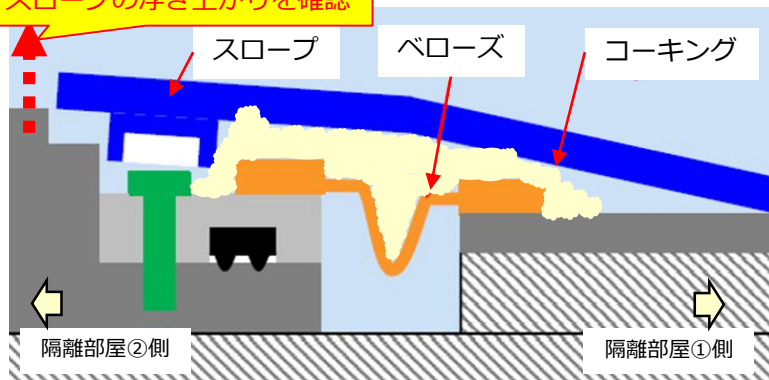
現状

<スロープ取り付け箇所のイメージ図(断面図)>

スロープの浮き上がりを確認

- スロープ取り付け箇所の3Dスキャンデータを確認し、隔離部屋①と②の接続部に塗布したコーキング箇所の一部がスロープに干渉していることを確認。現状のスロープでは、堆積物除去装置の走行が不可と判断。
- 下記の対策を検討及び工場検証を実施中。

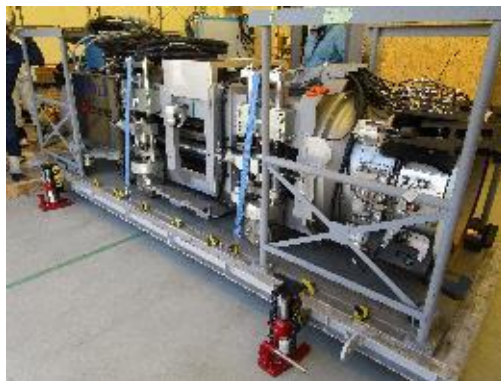
堆積物除去装置

- 堆積物除去装置の設置概要は以下の通り。
