# 1 汚染水対策

参考資料 1/6  
2023年 6月29日  
廃炉・汚染水・処理水対策チーム会合  
事務局会議

# 2 多核種除去設備等処理水の処分

3 使用済燃料プールからの燃料の取り出し作業

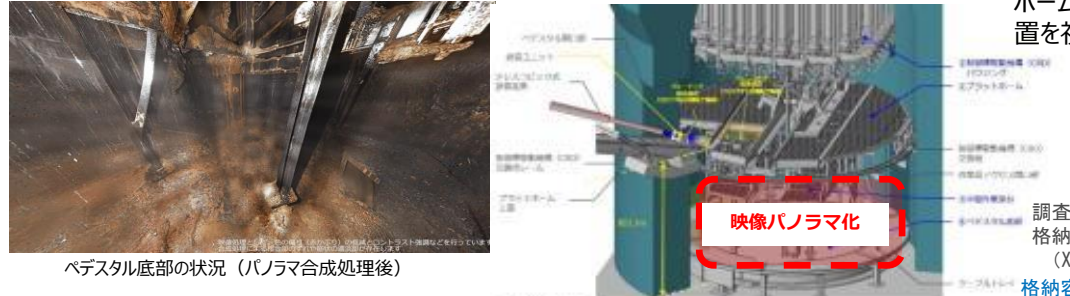
ベデスタル底部の状況（パノラマ合成処理後）

- ・2017年1月に、格納容器貫通部からカメラを挿入し、ロボットが走行するレールの状況を確認。一連の調査で、ベデスタル内のグレーチングの脱落や変形、ベデスタル内に多くの堆積物があることを確認。
- ・2018年1月、ベデスタル内プラットホーム下の調査を実施。取得した画像を分析した結果、燃料デブリを含むと思われる堆積物がベデスタル底部に堆積している状況を確認。堆積物が周囲より高く堆積している箇所が複数あることから、燃料デブリの落下経路が複数存在していると推定。
- ・2019年2月、ベデスタル底部及びプラットホーム上の堆積物への接触調査を実施し、小石状の堆積物を把持して動かせること、把持できない硬い岩状の堆積物が存在する可能性があることを確認。

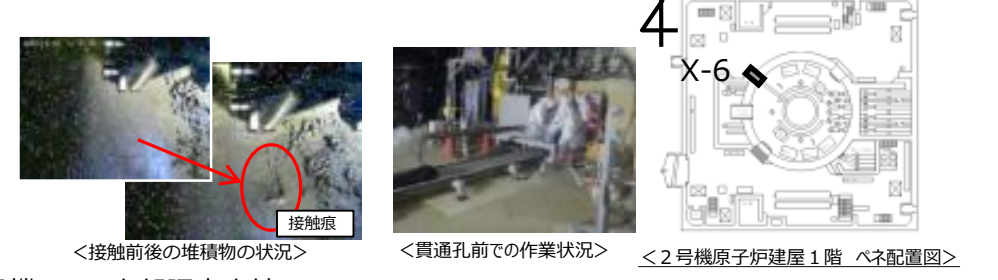
＜接触前後の堆積物の状況＞

- ・2020年10月、格納容器内部調査及び試験的取り出し作業の準備段階として、PCV貫通部（X-6ベネ）の堆積物接触調査を実施。調査ユニットを内蔵したガイドパイプをベネ内に挿入した。今回の調査範囲において、接触により貫通孔内の堆積物は形状が変化し、固着していないことを確認。確認結果は、X-6ベネ内堆積物除去のモックアップ試験に活用。

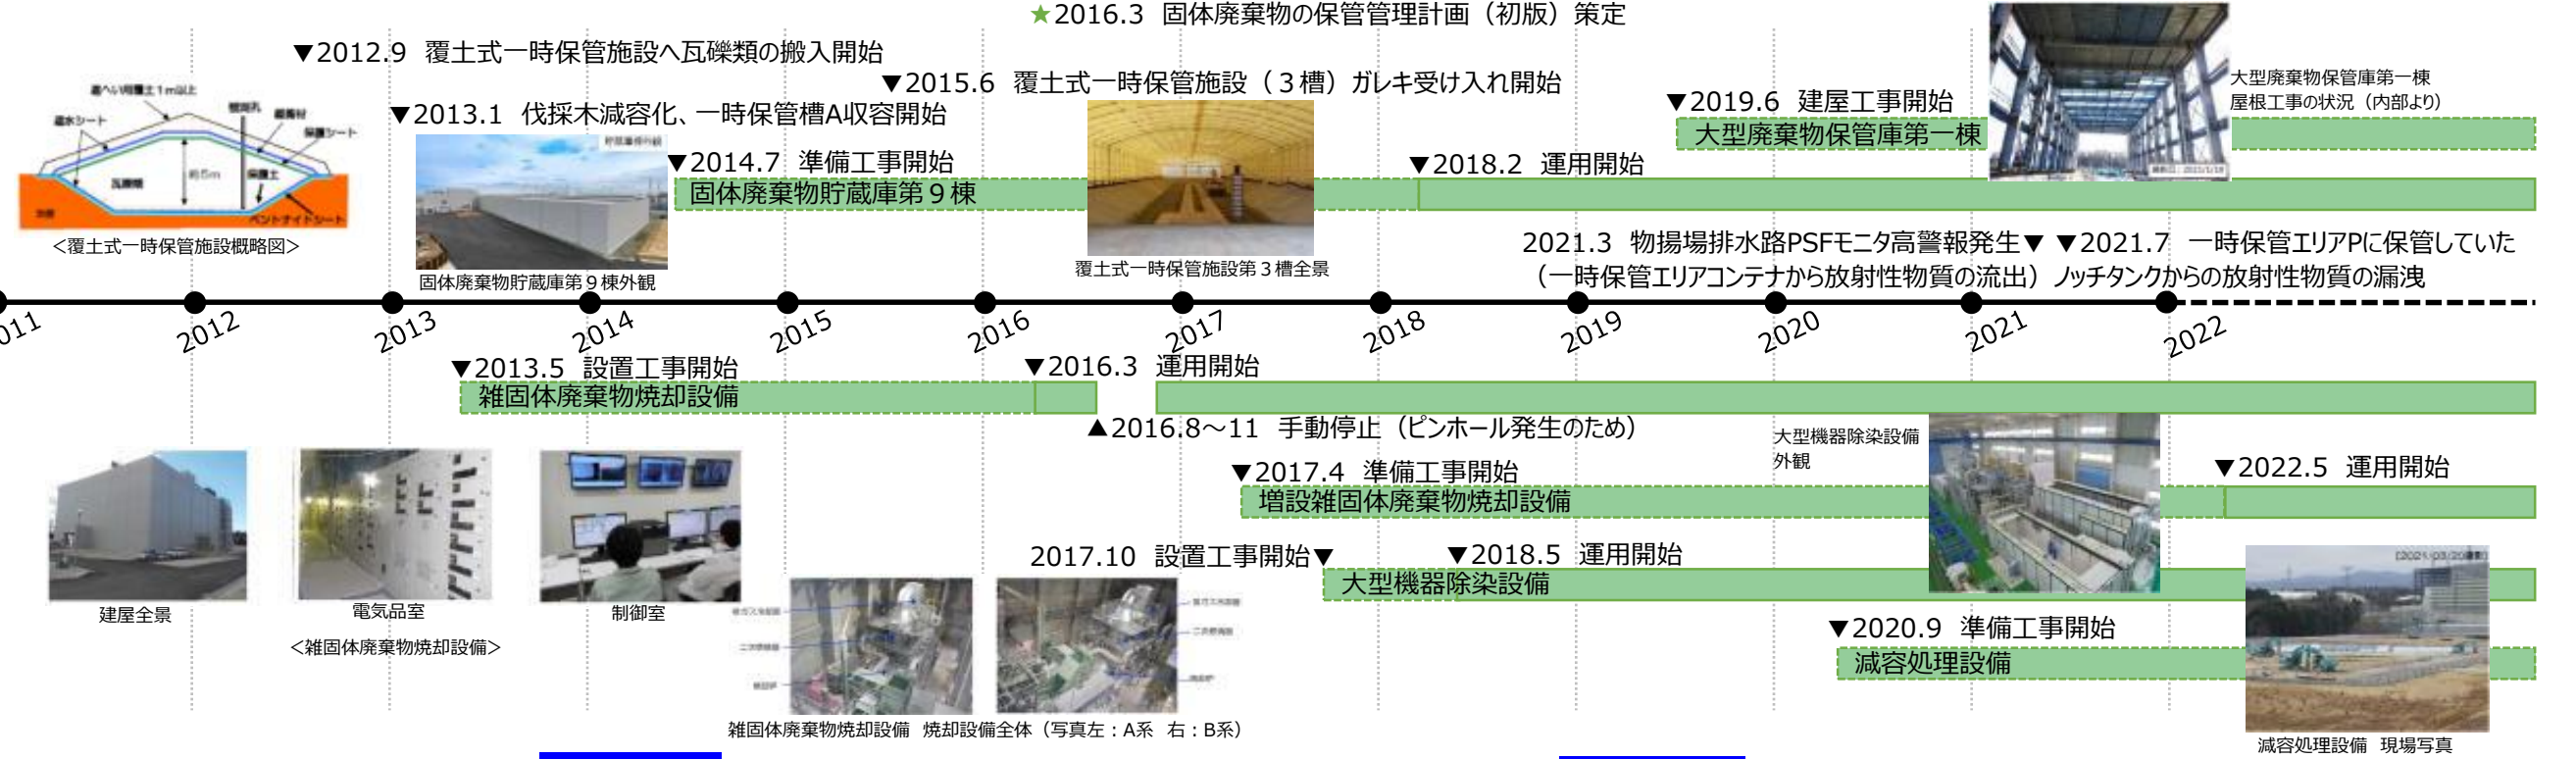
注) 現時点で処理・再利用が決まっている焼却前の使用済保護衣類、BGLレベルのコンクリートガラは含んでいない

●屋内保管への集約および屋外保管の解消により、敷地境界の線量は低減する見通しです。  
●焼却設備の排ガスや敷地境界の線量を計測し、ホームページ等にて公表しています。
