# 1/2号SGTS配管撤去（その1）の進捗状況について

2023年7月27日

東京電力ホールディングス株式会社

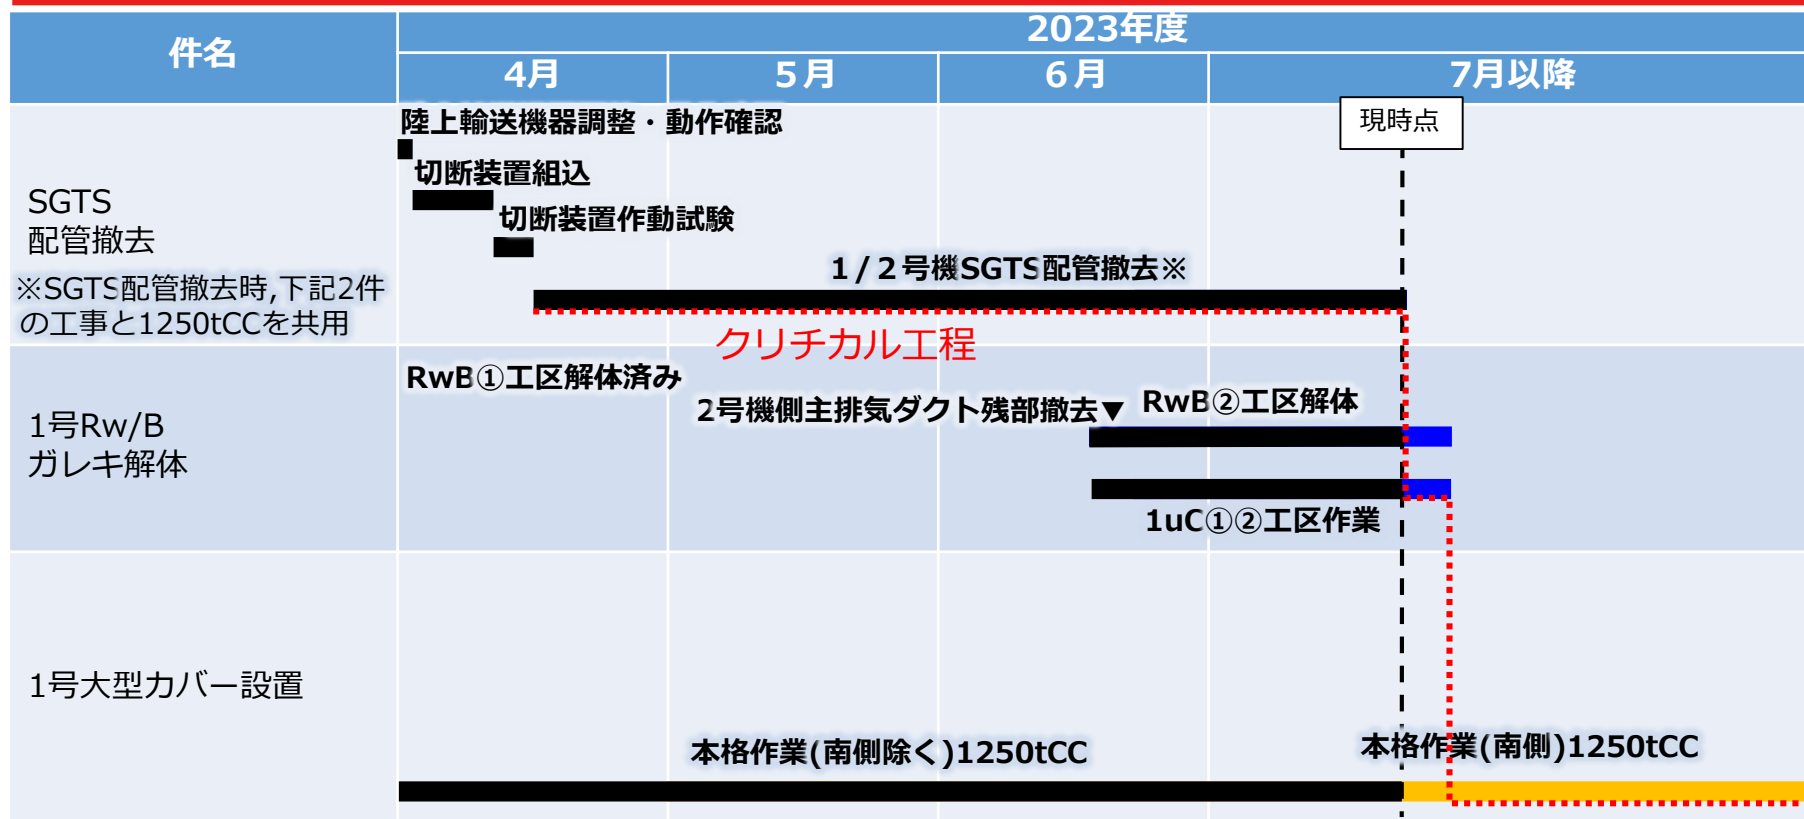
# SGTS配管撤去工程及び1/2号機周辺工事の進捗状況

CC：クローラークレーン

- ・1/2号Rw/B屋上雨水排水工事を2023年3月に完了。
- ・配管⑨は切断時期を別途検討する。

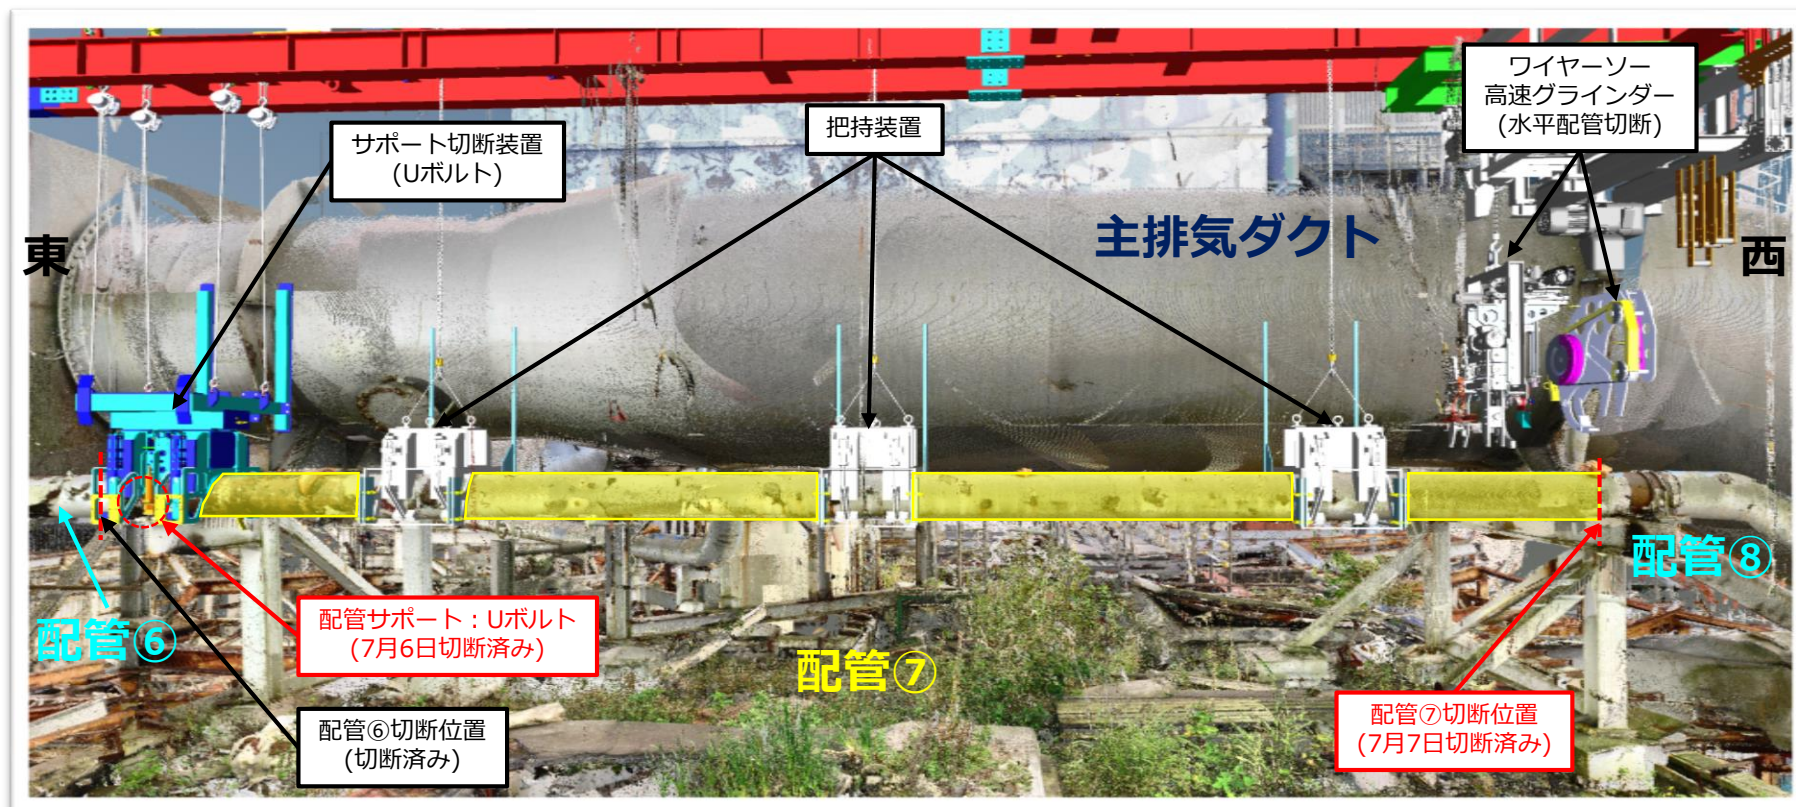
## 配管⑦：寄付き確認，切断及び仮置き作業状況

- 配管寄付き確認を実施し，結果良好。
- 配管サポート及び水平配管切断を実施し，噛み込み等のトラブルなく，完了。
- 切断した配管を1号機T/B屋上へ仮置き。
- なお，切断作業中の仮設・構内ダストモニタの値に有意な変動はなかった。

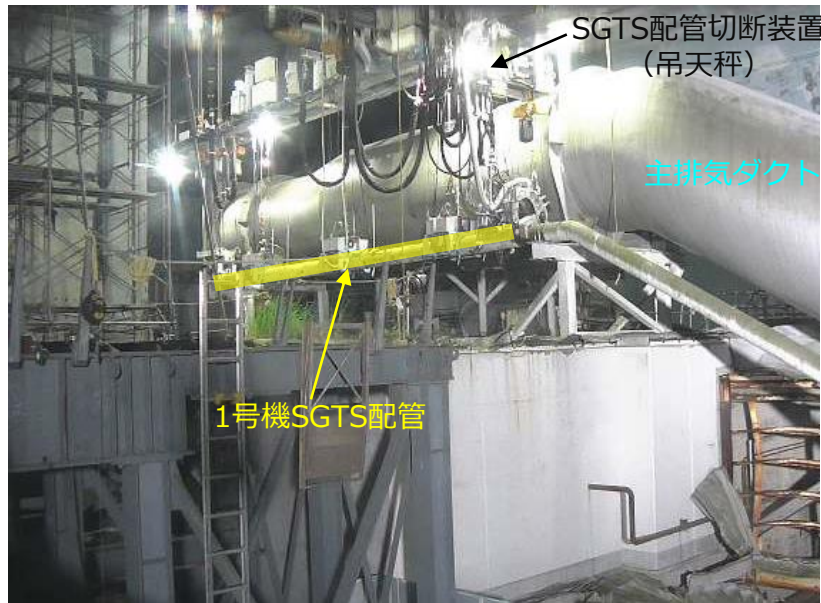
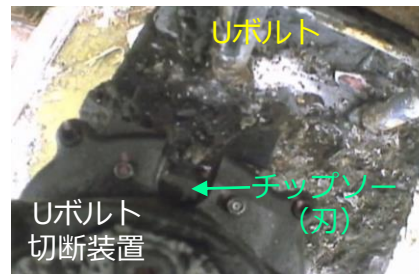
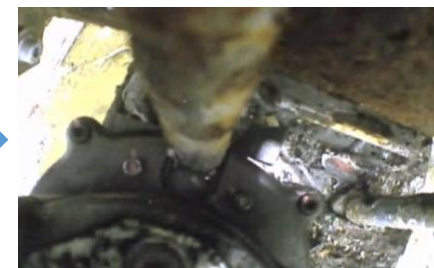
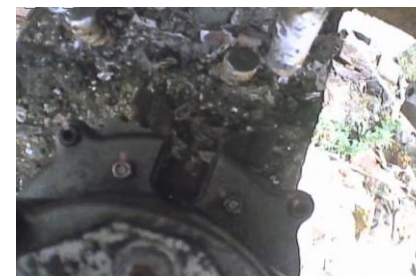
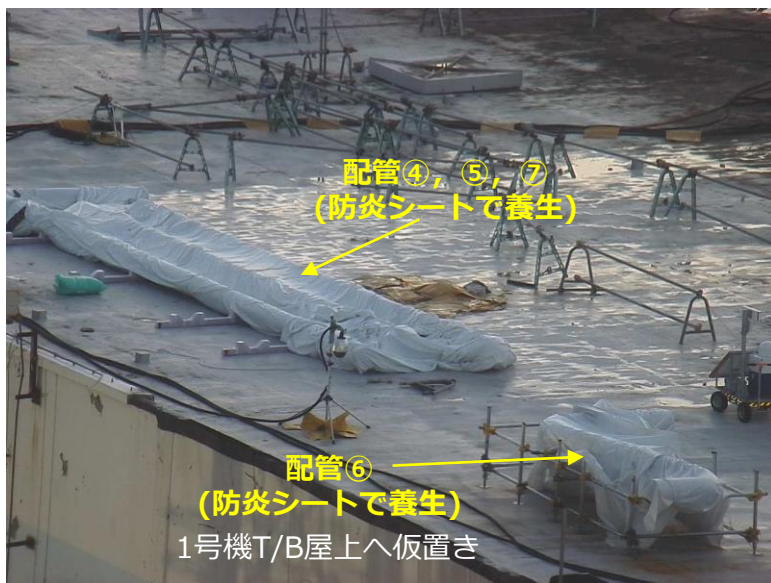
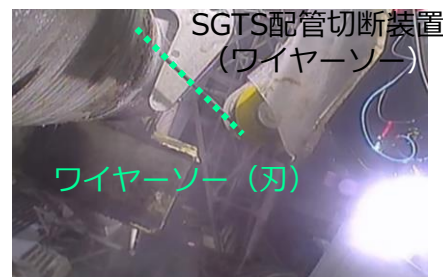
# 配管⑦：寄付き確認，切断及び仮置き作業状況

角度変更
