2号機燃料取り出しに向けた工事の進捗について

2023年8月31日

東京電力ホールディングス株式会社

1. 燃料取り出し計画について

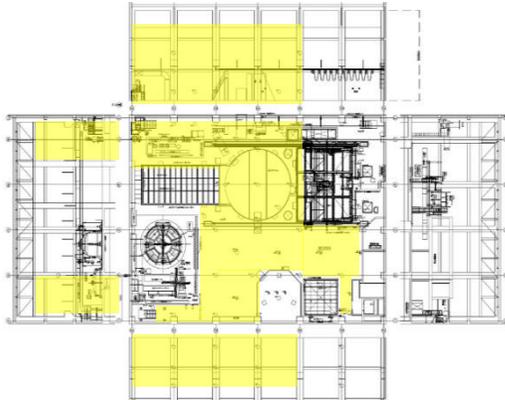
完了①除染 (その1)

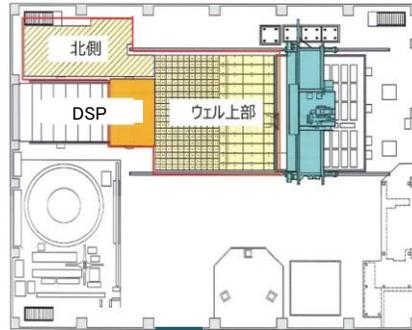
完了②遮蔽設置 (その1)

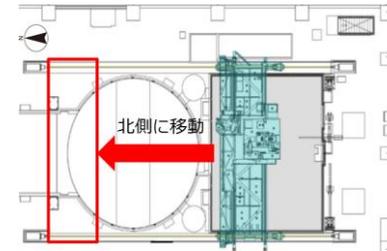
完了③干渉物撤去
(FHM移動)

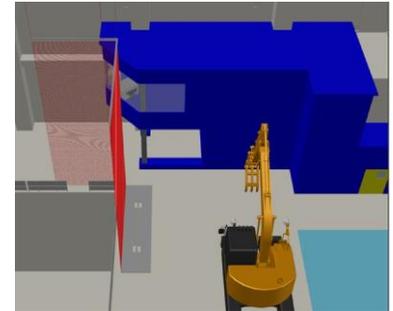
完了④干渉物撤去
(FHM操作室撤去)

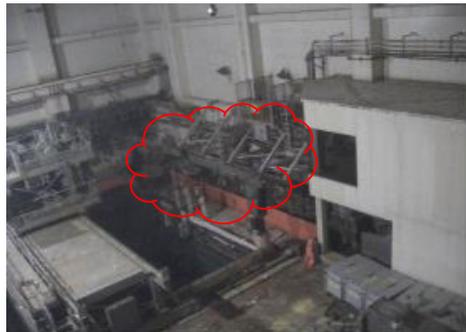
完了⑤干渉物撤去
(南側既設設備撤去)

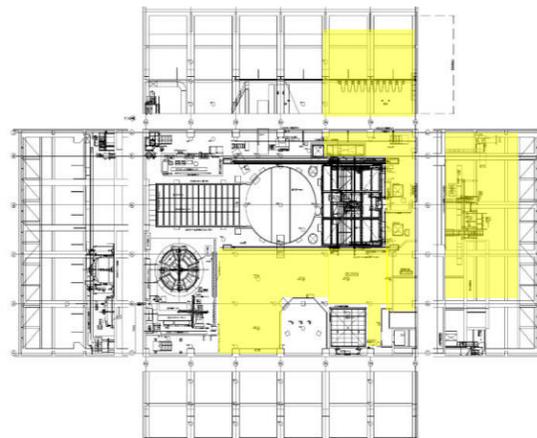
実施中⑥除染 (その2)

- 2023年4月3日から除染（その2）を実施中。
- 2023年8月10日から床面除染を開始。

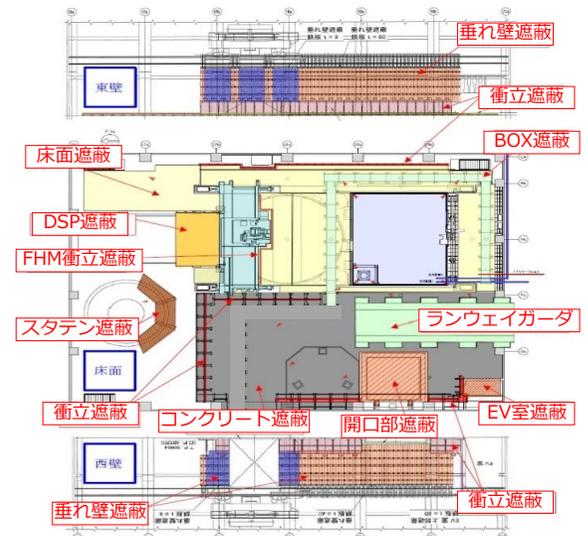
⑦遮蔽設置 (その2)

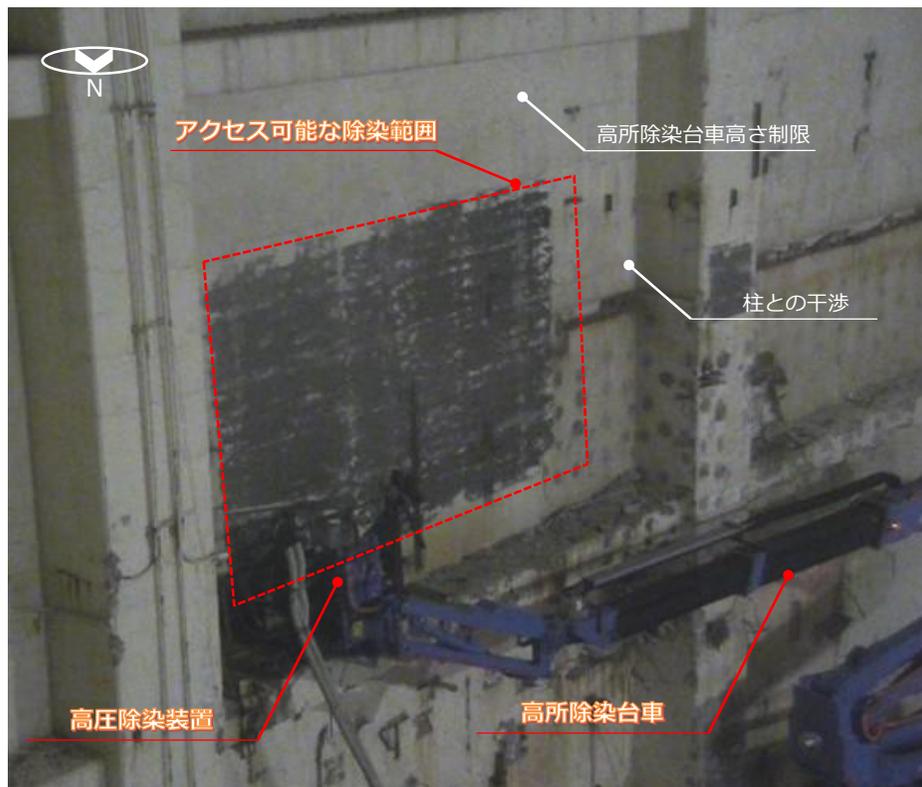
オペフロ南側壁面除染実施状況
(2023.7.13撮影)

- 2023年6月26日にアクセス可能な範囲の天井部洗浄除染が完了。2023年7月26日にアクセス可能な壁面洗浄・研り除染が完了。
- 2023年8月10日よりオペフロ床面の床面研り除染（砂塵回収含む）を実施中。

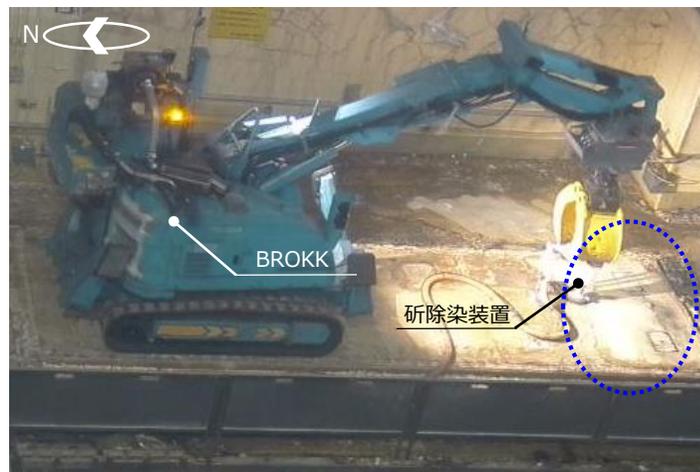
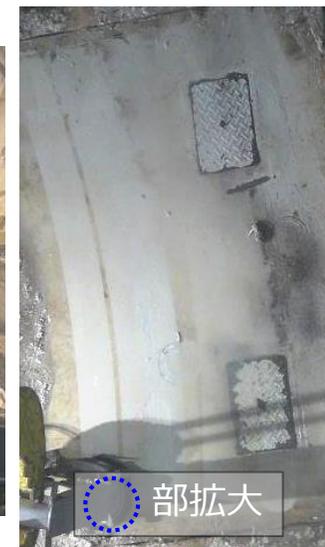
オペフロ床面除染実施状況
(2023.8.22撮影)

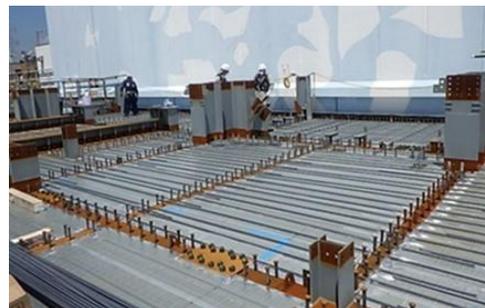
スラブ配筋施工状況（撮影：2023.07.28）

- 燃料取り出し用構台の鉄骨ユニット組立（27ユニット）は完了し、前室床面を設置中。
2023年8月23日にコンクリート打設を開始。
- 前室部ユニット（18ユニット）は、地組作業を実施中。

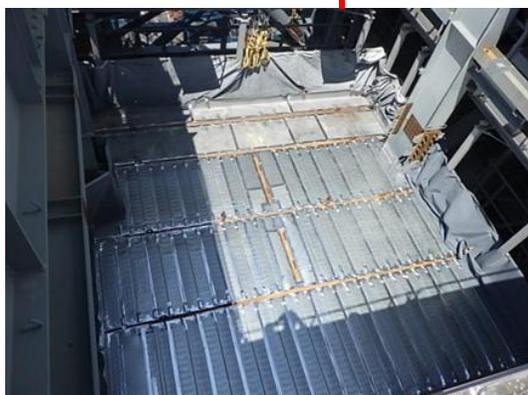
キャスク除染ピット部デッキ敷込み状況（撮影：2023.07.28）

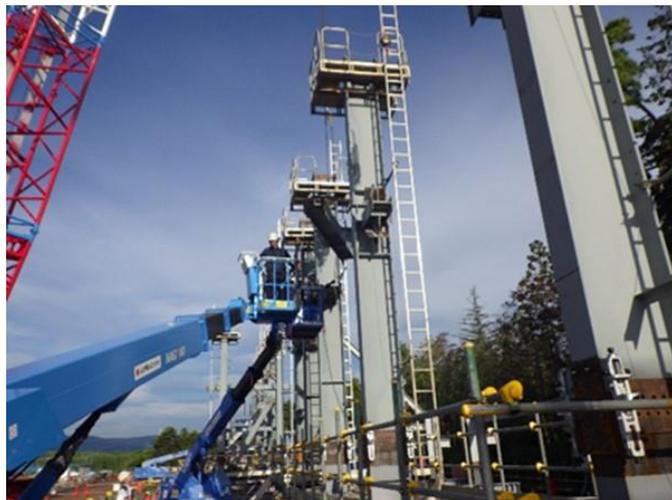
前室部ユニットの地組状況（撮影：2023.7.18）

- 燃料取り出し用構台及び構台付帯設備は、組立時の作業員被ばく低減の観点から、構外低線量エリアで地組し、2号機南側ヤードに運搬・建方作業を行う工法で作業を実施。
- 前室部ユニット（18ユニット）及び付帯設備の地組作業を実施中。

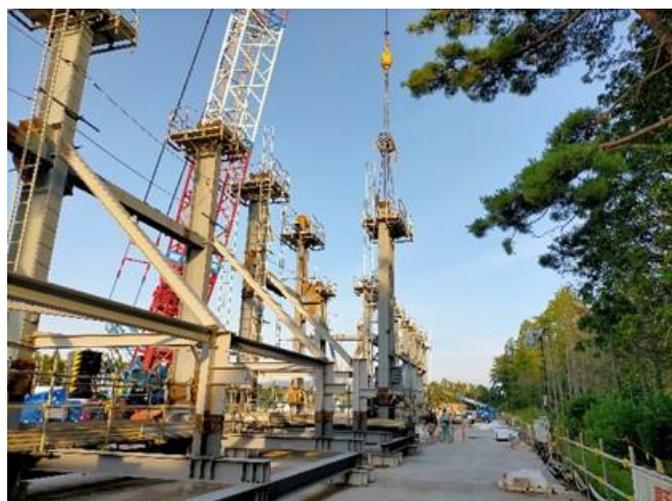
前室部ユニットの地組状況（撮影：2023.07.24）

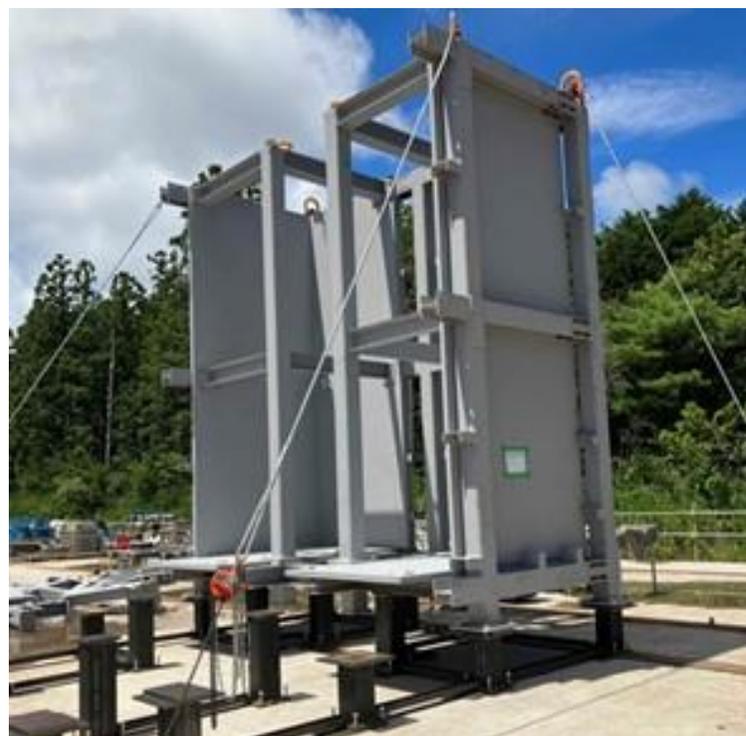
キャスク除染ピットの地組状況（撮影：2023.8.8）

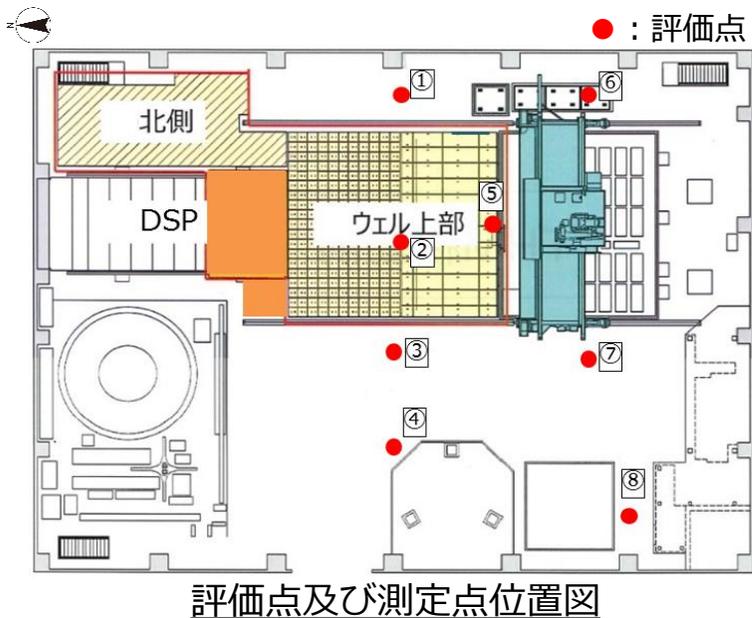
- 遮蔽設置完了に伴い、遠隔操作ロボットを用いて空間線量率測定を実施。
- 2021年3月の線量測定結果を用いた遮蔽設置(その1)後の線量評価値との比較を行い、線量測定値(実測値)が、線量評価値を下回っており、計画通りの低減効果が出ていることを確認。

※遮蔽・除染計画は2018年12月の測定結果を基に計画を立案。

線量測定値と評価値との比較 単位：mSv/h

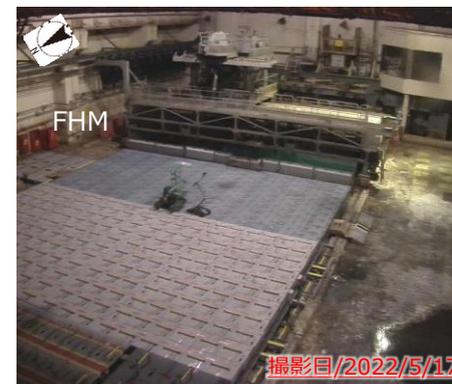
線量測定実施状況

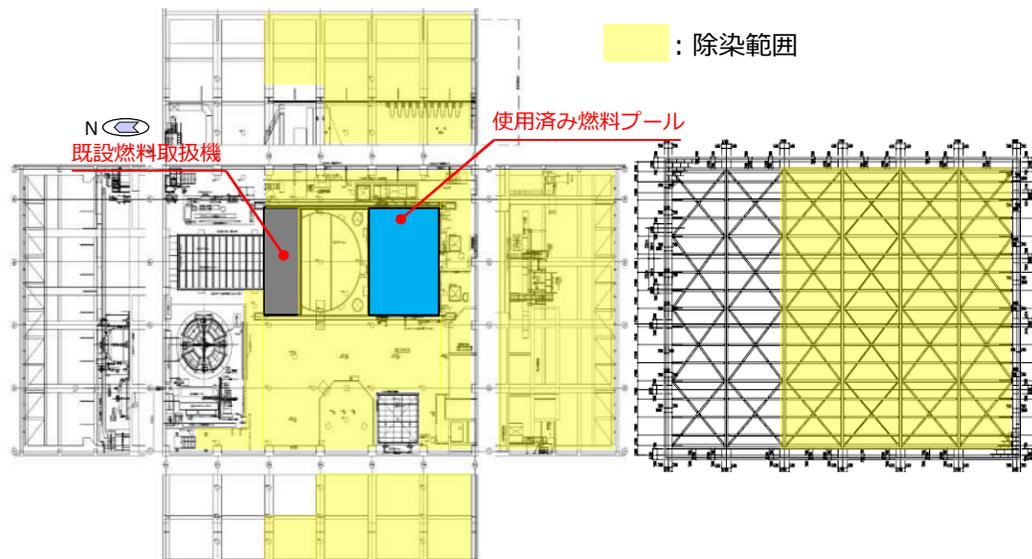
- 床面・低所壁面：吸引除染・研り除染・剥離剤除染⇒除染効果：DF10程度(見込み), 低所壁面はDF1.5(見込み)
- 天井・高所壁面：洗浄除染 ⇒除染効果：DF1.5程度(見込み)

除染範囲図（展開図）

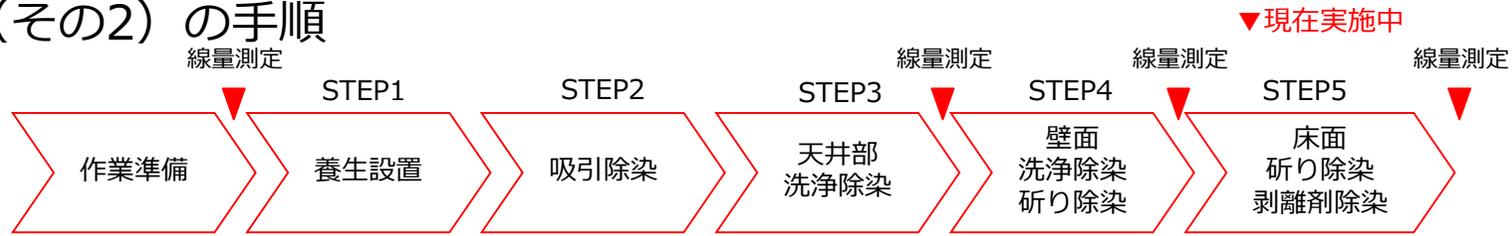
STEP1※1 [遠隔作業]使用済燃料プール（以下、SFPとする。）、原子炉ウェル、機器ハッチ上に養生を設置。

STEP2 [遠隔作業]床面の小ガレキ、粉塵等を吸引除染で回収。

STEP3※2 [遠隔作業]屋上の穿孔箇所から洗浄除染ノズルを吊り下げ除染※3を実施。

STEP4 [遠隔作業]遠隔操作重機・高所除染台車に洗浄除染ノズル・研り除染装置を搭載。高圧水を壁面に噴射し研り除染※3を実施。

STEP5 [遠隔作業]遠隔操作重機に研り除染装置を搭載。高圧水を床面に噴射し研り除染※4を実施。研り除染装置が使用できない範囲は、遠隔操作ロボットにて剥離剤除染を実施。

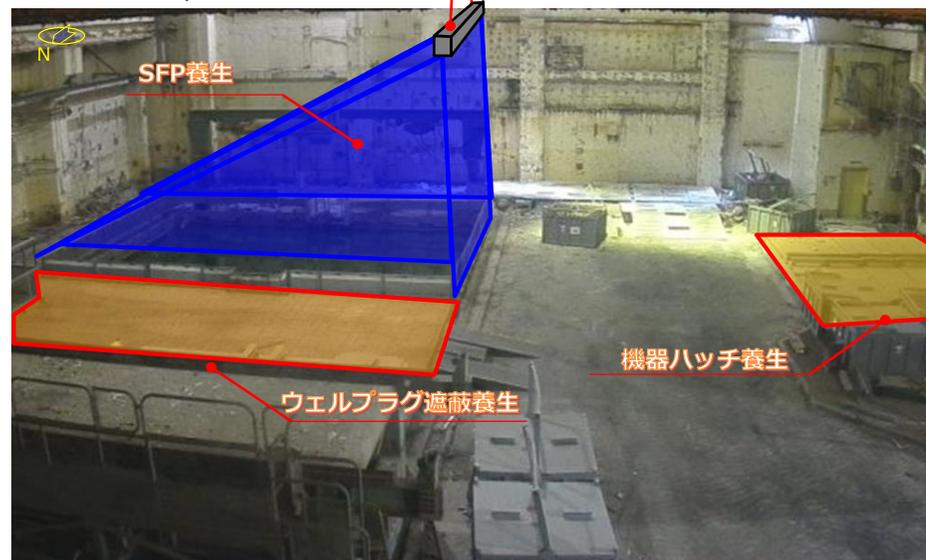
SFP他養生イメージ

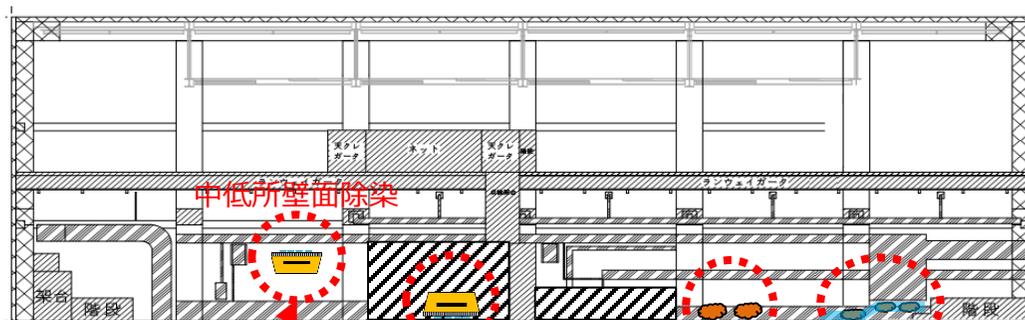
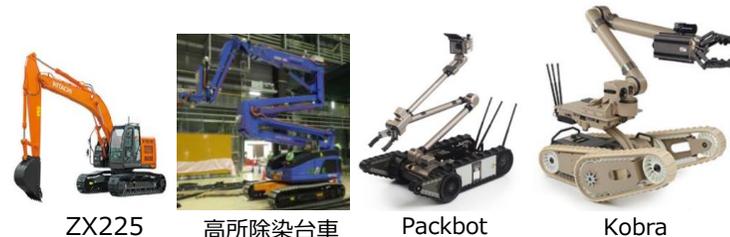
- 遠隔操作重機及び高所除染台車に研り除染装置を搭載し、除染を実施。
 - ✓ 研り除染装置に飛散防止を設け、高圧水の跳ね返り等によるダスト飛散を抑制。
 - ✓ 要素試験にて装置と除染対象に離隔距離（200mm）がある場合でも、研り効果があることを確認済。
 - ✓ 研りと同時に水と研り片を回収することで汚染伝播を抑制。

使用予定装置

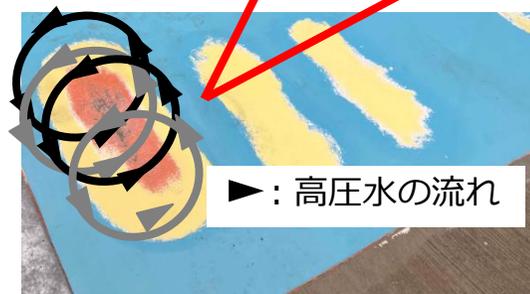
要素試験実施結果

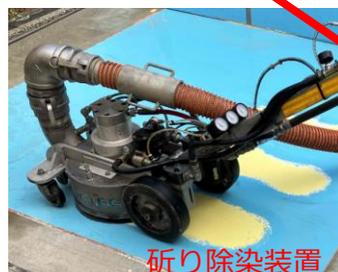
要素試験実施状況

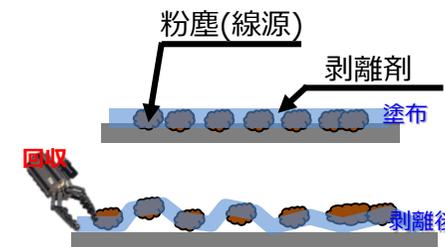
- 遠隔操作ロボットに自己剥離剤塗布装置を搭載し、剥離剤除染を実施。

床面
剥離剤除染イメージ
