# 2号機 PCV内部調査・試験的取り出し作業の準備状況

2023年9月28日

技術研究組合 国際廃炉研究開発機構  
東京電力ホールディングス株式会社

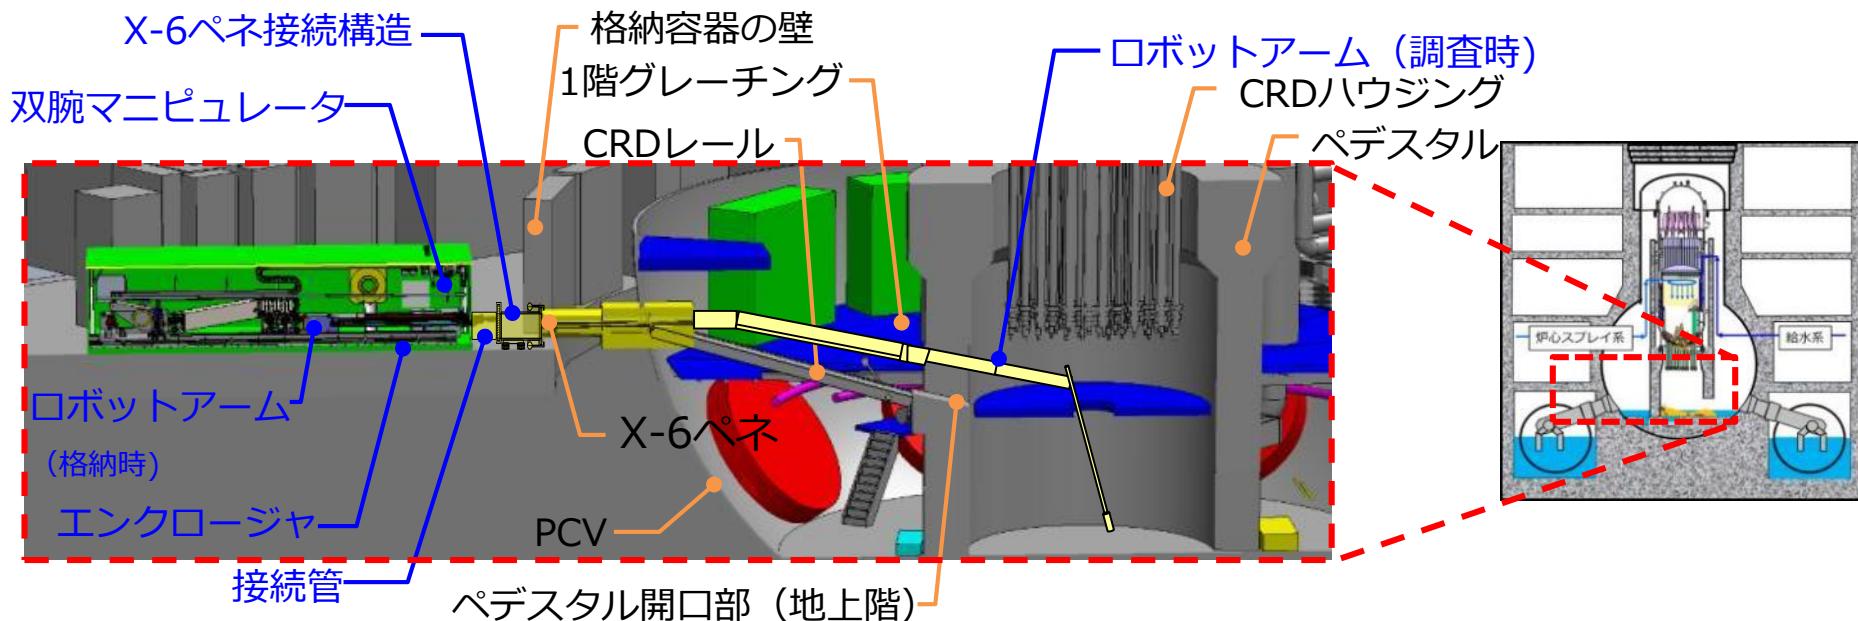
## 2号機 内部調査・試験的取り出しの計画概要

- 2号機においては、PCV内部調査及び試験的取り出し作業の準備段階として、作業上の安全対策及び汚染拡大防止を目的として、今回使用する格納容器貫通孔（以下、X-6ペネ）に下記設備を設置する計画
  - X-6ペネハッチ開放にあたり、PCVとの隔離を行うための作業用の部屋（隔離部屋）
  - PCV内側と外側を隔離する機能を持つX-6ペネ接続構造
  - 遮へい機能を持つ接続管
  - ロボットアームを内蔵する金属製の箱（以下、エンクロージャ）
- 上記設備を設置した後、アーム型装置をX-6ペネからPCV内に進入させ、PCV内障害物の除去作業を行いつつ、内部調査や試験的取り出しを進める計画

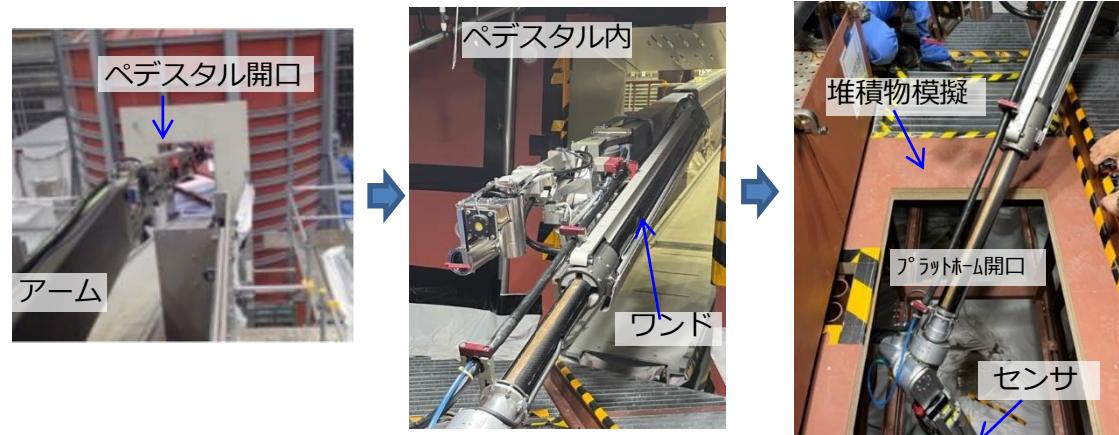
- アームにレーザスキヤナを搭載し、アーム周辺の障害物の位置・形状データ（点群データ）取得

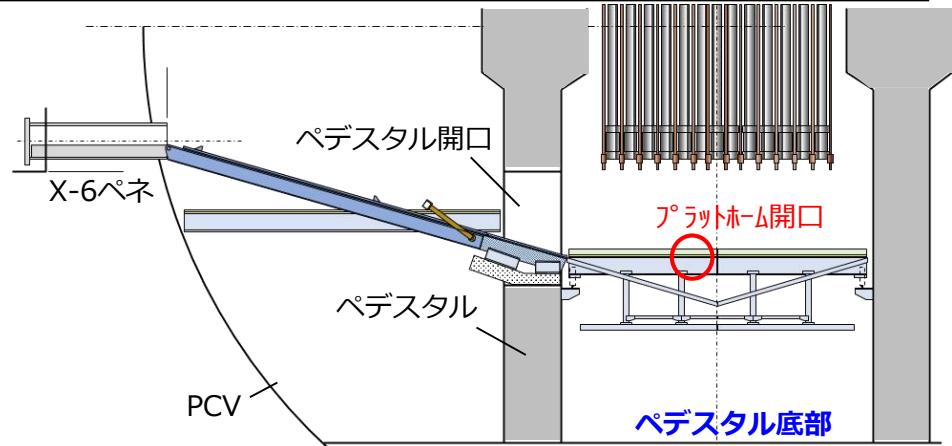
#### ペデスタル底部までのアームのアクセス状況（ステップ①）

- アームの機能/適用性を見極めるため、重要かつ技術的ハードルが高い、「プラットホーム開口（狭隘部）を通過しペデスタル底部へのアームのアクセス」に着目した試験を実施中。
- 作業員補助でのペデスタル底部までのアームアクセスが可能したこと及びその過程にてT&RF※の作成完了、現在、ステップ②～④を実施中。

- ペデスタル底部までのアームアクセス（作業員補助）
- T&RF※の作成

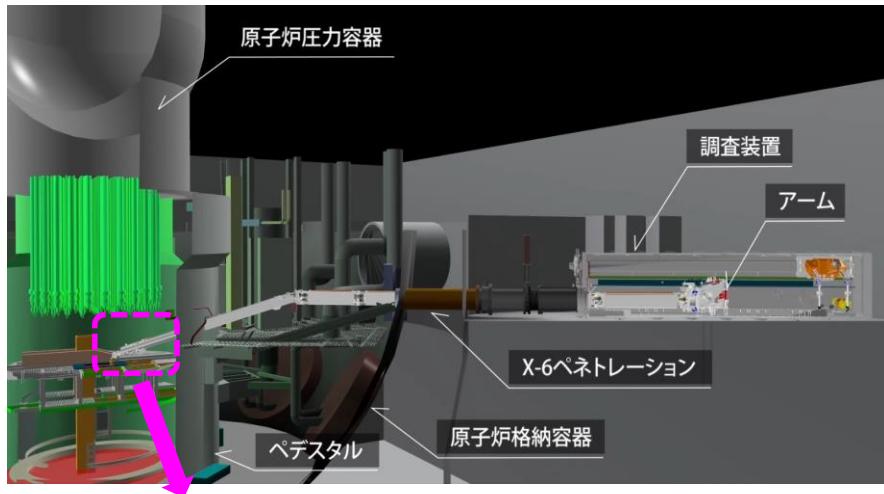
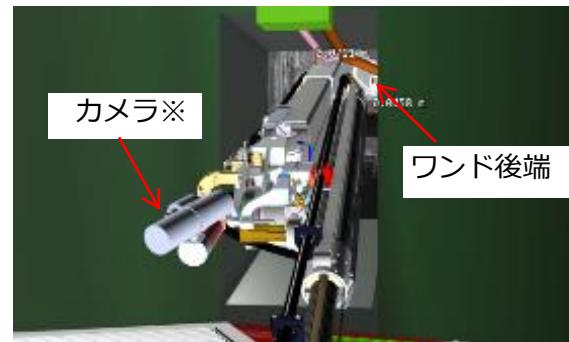
アームの後方（ワンド後端）

- ペデスタルアクセス試験はVR及びT & RF機能による遠隔自動運転をベースに実施予定だが、特にアームの進行方向及び後方(ワンド後端)のカメラによる視認性についても確認中。
- 視認性が十分でない場合は、VR精度も踏まえ、必要に応じカメラ追設等の改良を検討。

※カメラ①を後ろ向きに反転し、ワンド動作時に後端部と周辺構造物が干渉しないようカメラにて隙間を確認。視認性が十分でない場合はVR精度評価結果も踏まえ、必要に応じて装置改良を検討

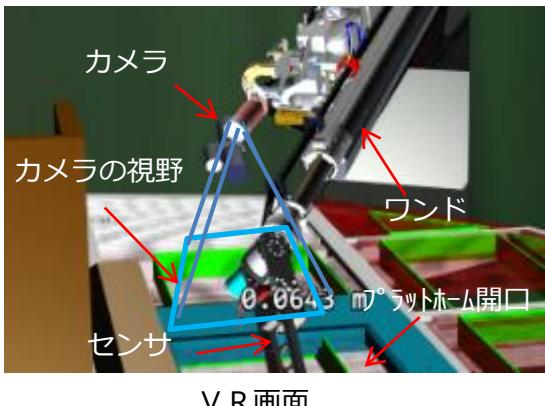
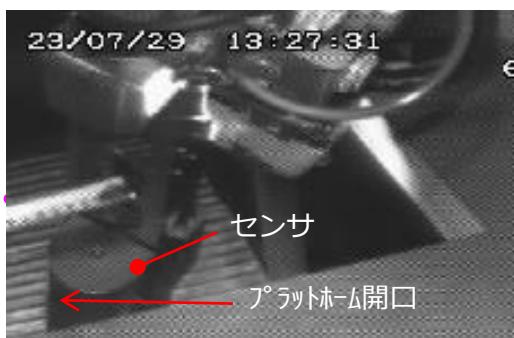
カメラの画像（視認性は問題無し）

アーム先端をプラットホーム開口部に進入させた状態

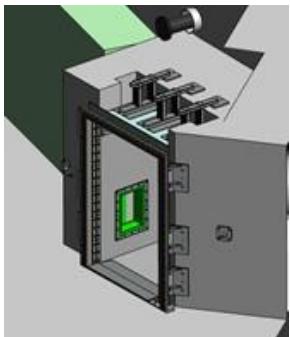
隔離部屋①の設置

- ・ X-6ペネ開放時のバウンダリとなる隔離部屋を設置し、PCV内の気体が外部に漏れ出て周辺環境へ影響を与えないよう作業する。
- ・ これまでの作業と同様に、PCV内の気体が外部に漏れ出て周辺環境へ影響を与えていないことを確認するため、作業中はダストモニタによるダスト測定を行い、作業中のダスト濃度を監視する。

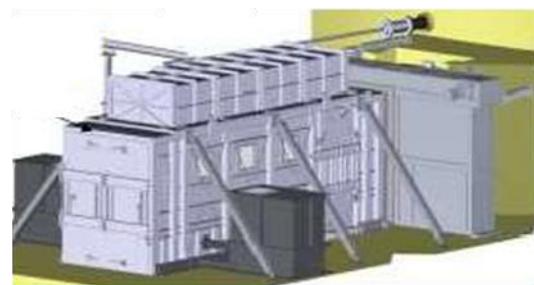
隔離部屋③の設置

※ロボットアーム設置前まで使用

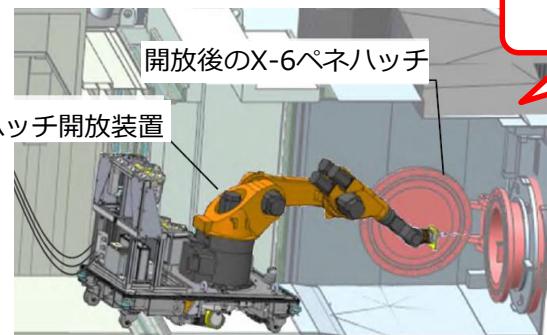
ハッチ開放装置による  
X-6ペネハッチ開放

赤枠内：現在の状況  
ハッチ開放作業実施中

- ・ X-6ペネハッチのボルト除去 (実施中)
- ・ ハッチ開放
- ・ ハッチ把手の切断
- ・ ペネフランジ面他清掃

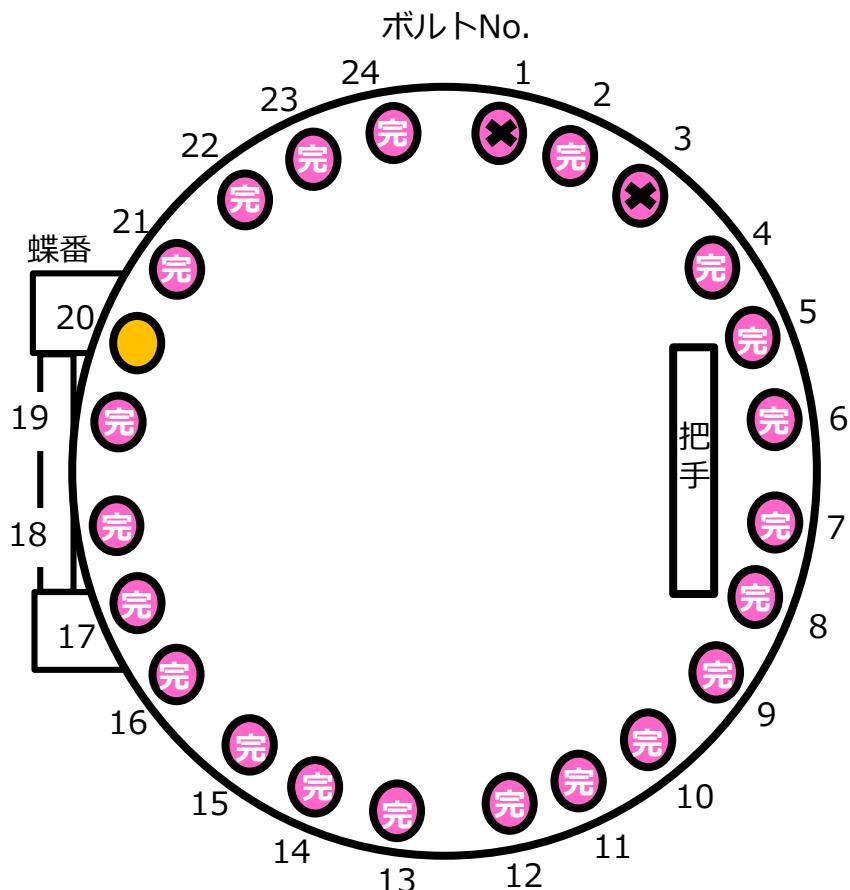
- : ボルト・ナット締結解除完了 (23本/24本中)
- : ボルト取り外し完了 (21本/24本中)
- : 最終取り外しボルト (1本/24本中)
- ✖ : 固着しているボルト (2本)

- No.3,10,16 : ナット締結解除実施
- No.10,16 : 押し込み実施 (除去完了)
- No.3 : 電動ドリルによるボルトの先端切削 (完了)  
長尺ホールソーによる深めに切削 (完了)  
電動ドリルによるボルトの切削を実施中
- No.1 : 更なるドリル施工等の対策を実施予定

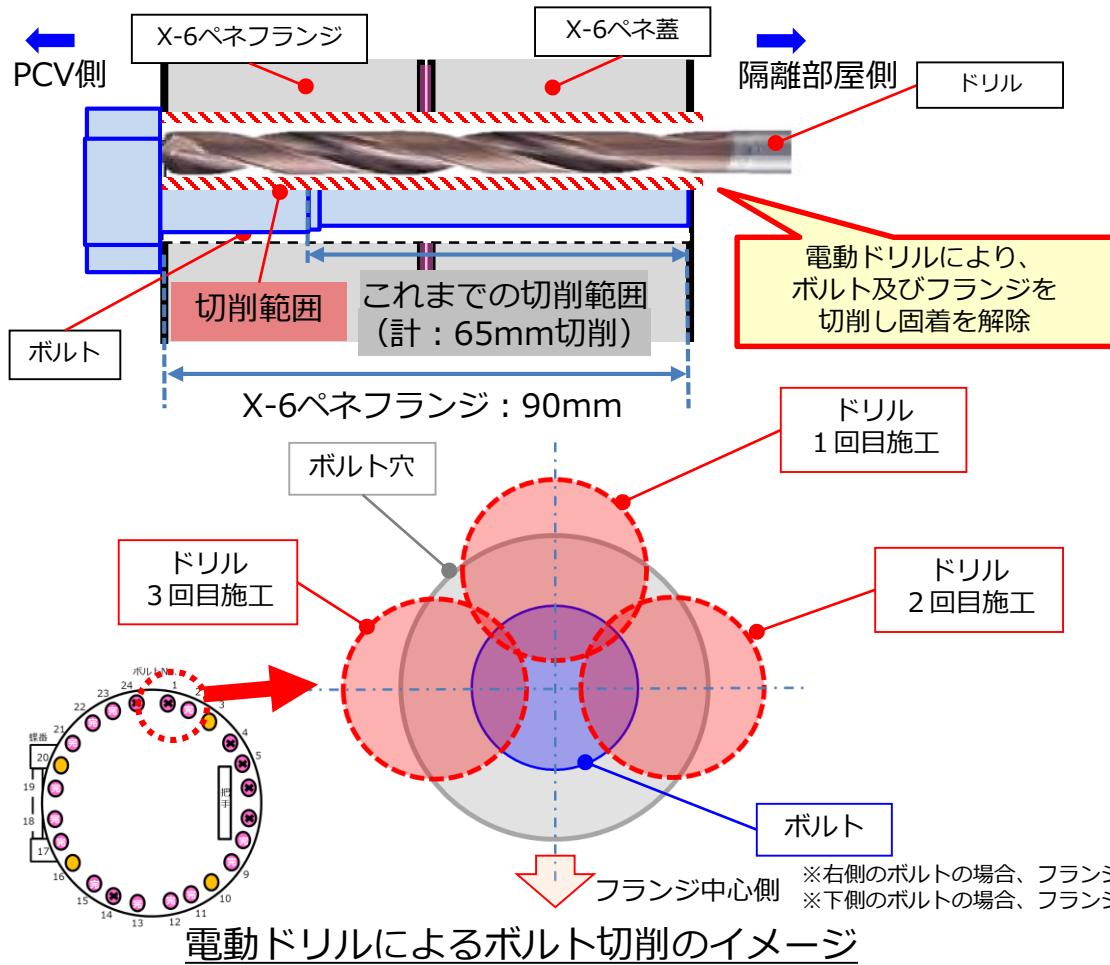
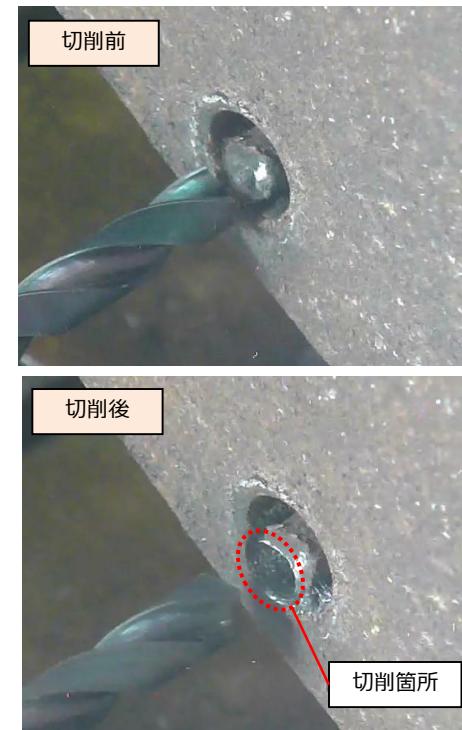
電動ドリルによるボルト切削状況

- 固着しているボルト8本（No.1,4,5,6,7,13,14,24）について、電動ドリルで更に深め（ハッチを貫通する程度）にボルトを切削する工法について、工場検証を行い、作業成立性が確認できたことから、現場に適用し、**ボルトの切削を実施し、No.4,5,6,7,13,14,24ボルトの除去が完了。**
- 固着しているボルトNo.1については、ドリル1回目施工が僅かに左寄りになってしまったことから、ドリル3回目施工時にドリルの位置ずれが発生し施工できず、同状態で押し込みを行ったが押し込めないため、更なるドリル施工等の対策を検証中。

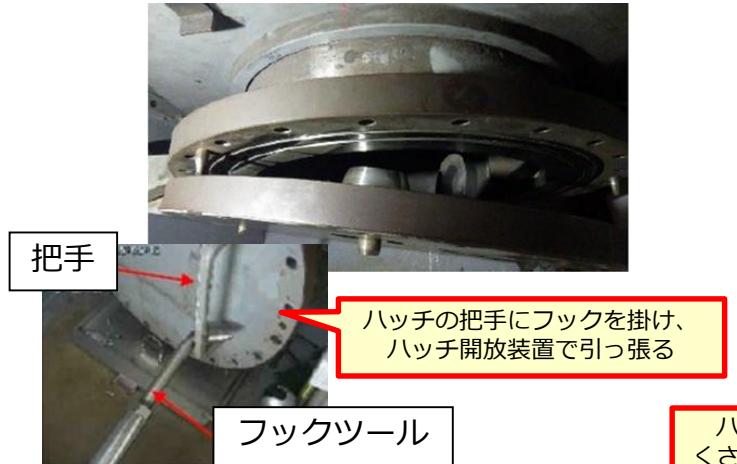
### ① フックツール

- X-6ペネハッチのボルトの固定状況からハッチフランジ部の固定を想定し、下記の固定解除対策を準備中。また、現状の対策で固定解除できないリスクを考慮し、更なる対策の検討及び成立性を検証中。

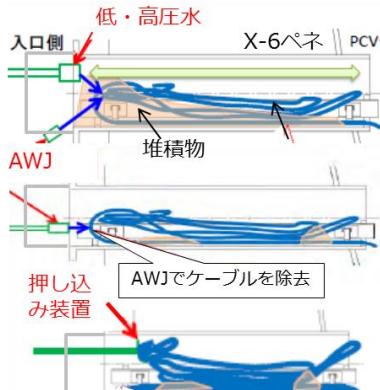
X-6ペネ内部にある堆積物・ケーブル類を除去する

- 【低・高圧水】で堆積物の押し込み
- 【AWJ】でケーブル除去
- 【押し込み装置】でケーブルを押し込み

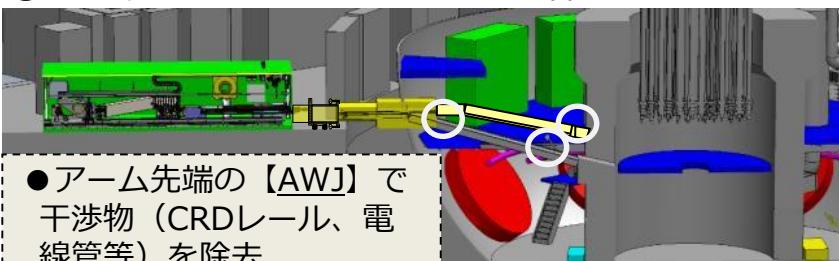
## ①ロボットアームによるPCV内部調査

- アーム先端の【AWJ】で干渉物(CRDレール、電線管等)を除去

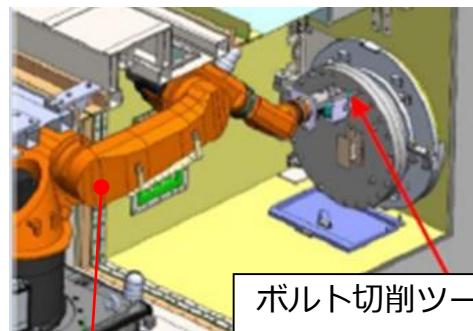
ハッチ開放装置

＜ボルト除去＞  
ボルト切削ツールでボルトとナットの  
締結を解除

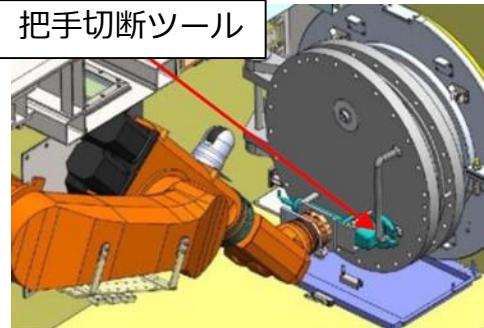
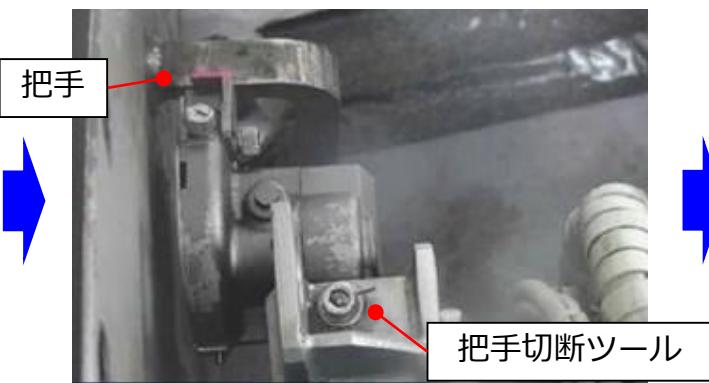
把手切断

ハッチ開放状態で、把手を切断

把手切断中

- 工場でのモックアップ試験において、ハッチ開放装置でX-6ペネハッチの把手が切断できることを確認。
- ハッチ開放作業の確実性を高めるため、ハッチ開放後に把手を切断する手順で実施。

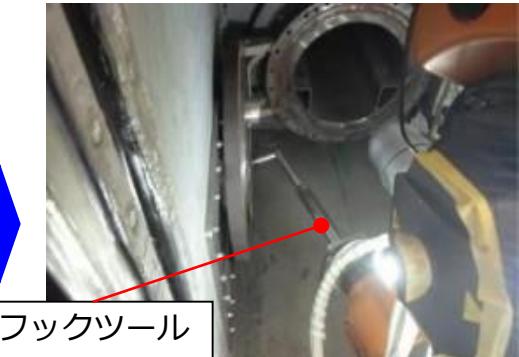
＜ハッチ90度開放＞  
ハッチにフックツールを引っ掛け  
ハッチを90度開放

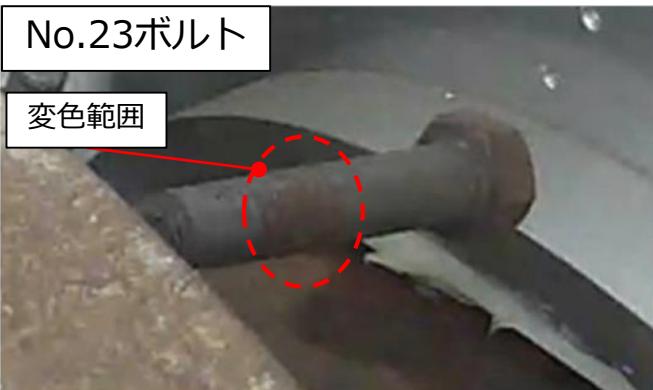
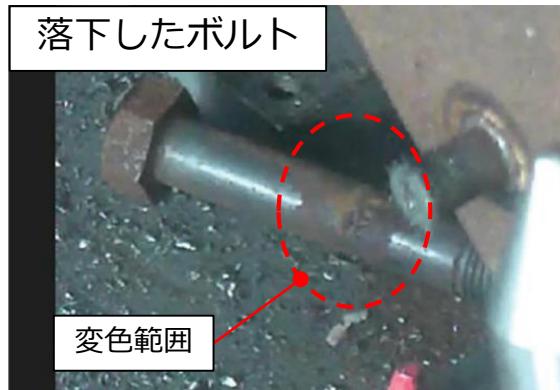
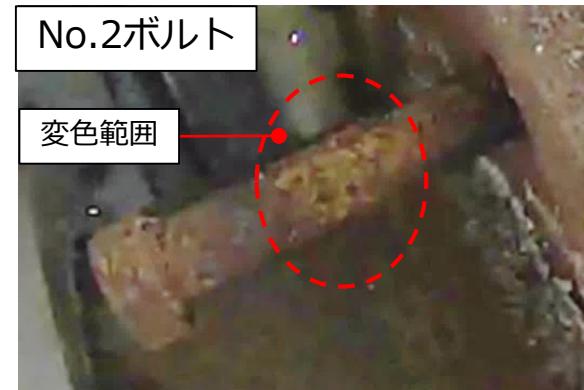
取り外したボルトの状況

- 震災時、X-6ペネハッチフランジ面間に隙間が生じた可能性があり、その隙間からハッチ外側に溶出物が漏れ出て、X-6ペネフランジ下部や床面に付着していることを確認。（過去の除染作業時に回収）
- 今回のボルト除去作業時に取り外したボルトの変色範囲から、溶出物はX-6ペネフランジ面間の中心から、ボルト軸方向に広がっていると推定。
- 長尺ホールソー及び電動ドリルで追加切削を実施することで、ボルト中央部からハッチ奥側まで切削できれば、ボルトの固着を低減する効果があると考え、固着対策を検討し、作業を実施中。

変色範囲

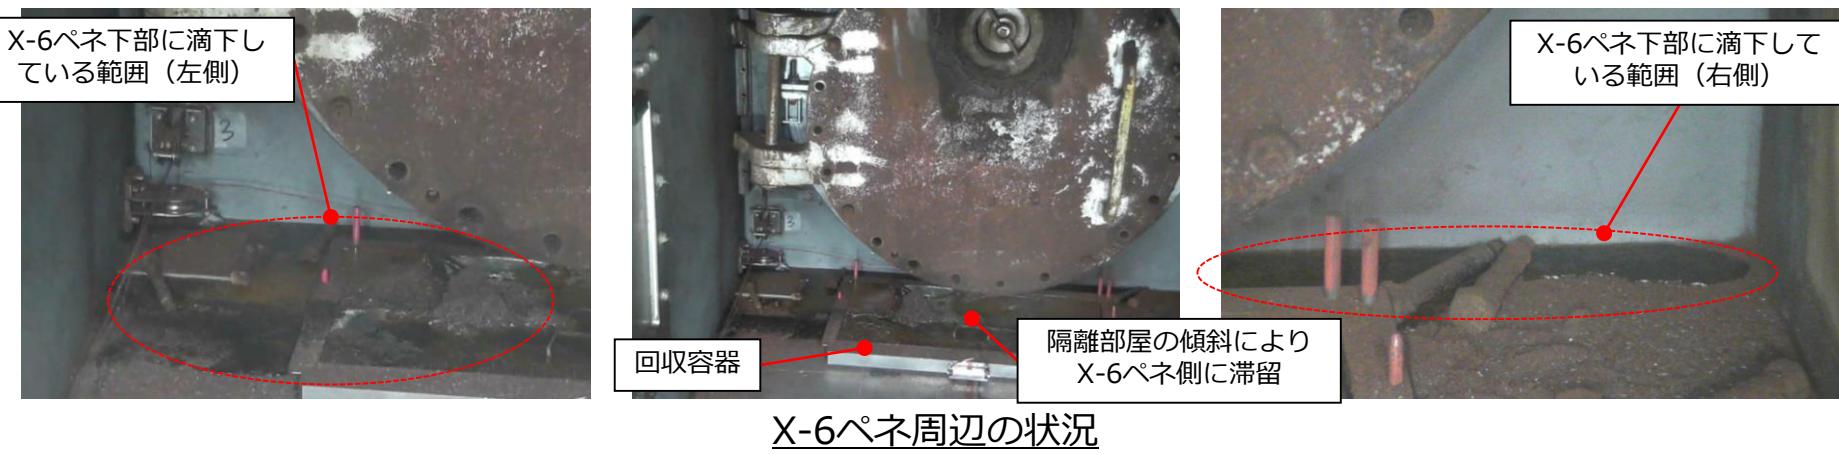
- X-6ペネハッチボルトの除去作業を実施している中で、フランジ部からの水の滴下を確認し、現在も滴下継続中。フランジ部からの水の滴下は2015年のX-6ペネ除染時に確認しており、**フランジ下部のボルト**を除去したことでの、滴下量が増加したと推定。
- なお、X-6ペネ周辺に吸水材を設置し、滴下した水の回収を実施。今後も回収を継続予定。

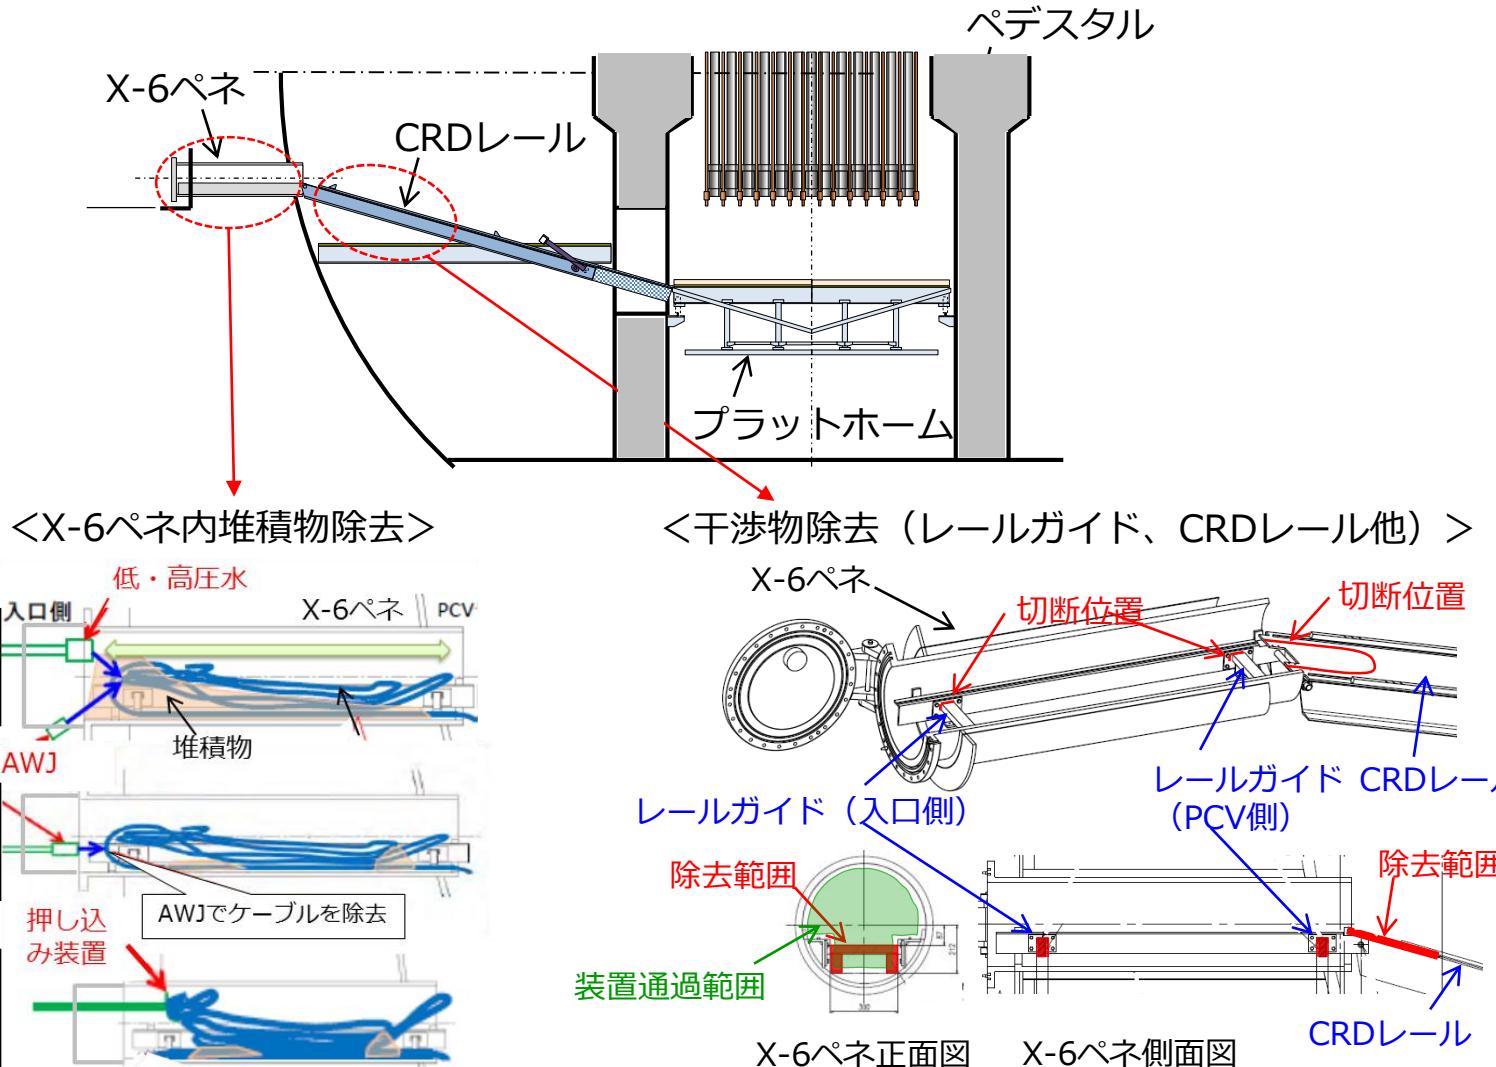
- X-6ペネハッチ開放後は、X-6ペネ内の堆積物除去や干渉物除去（レールガイド、CRDレール他）が控えており、安全かつ慎重に作業を進める必要がある。

※レールガイドは堆積物除去装置、CRDレール他はロボットアームで除去

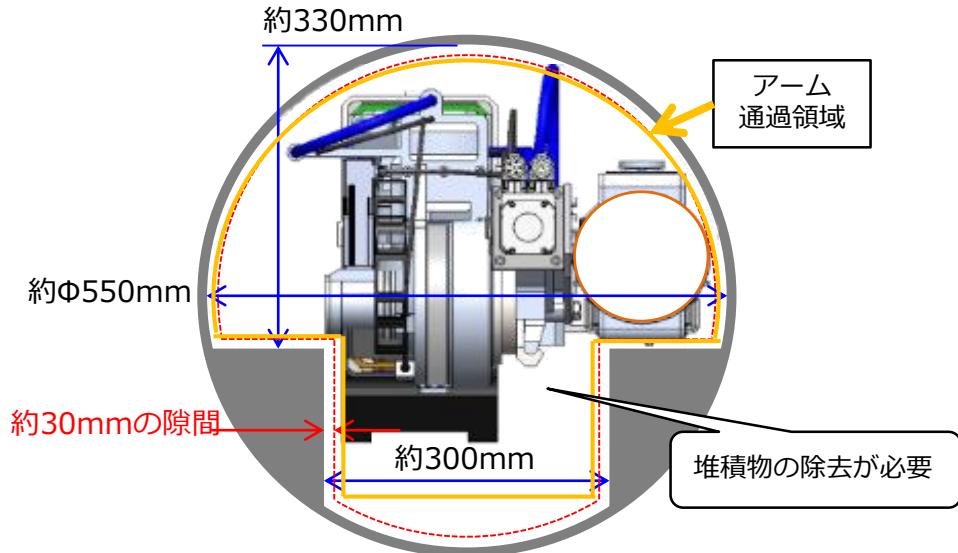
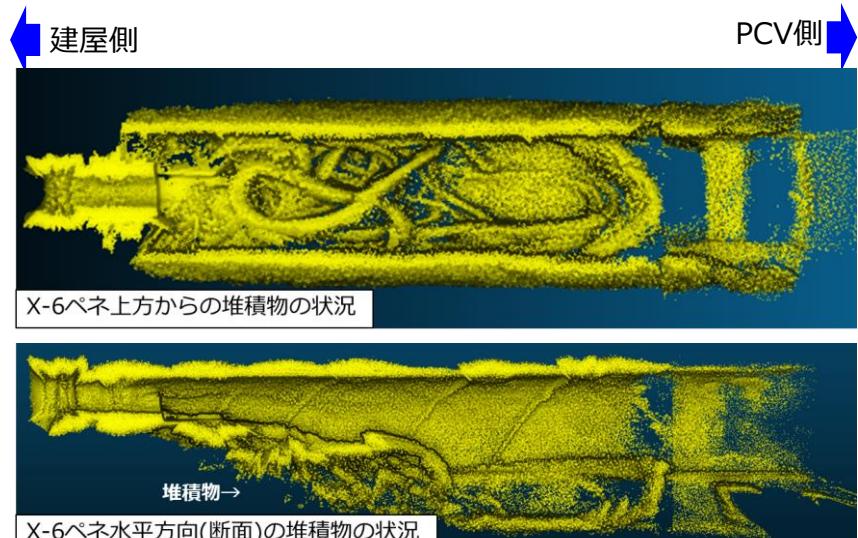
### ロボットアーム (X-6ペネ通過時の断面図)

2020年10月 3Dスキャン調査結果

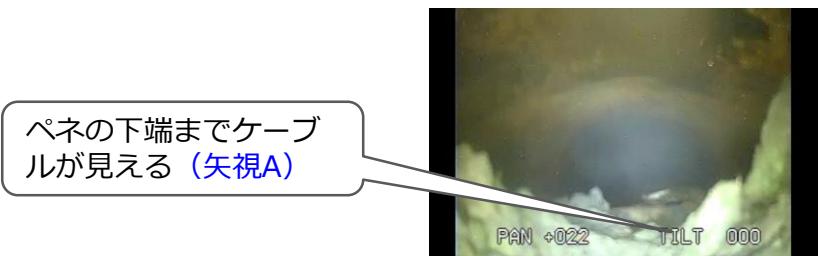
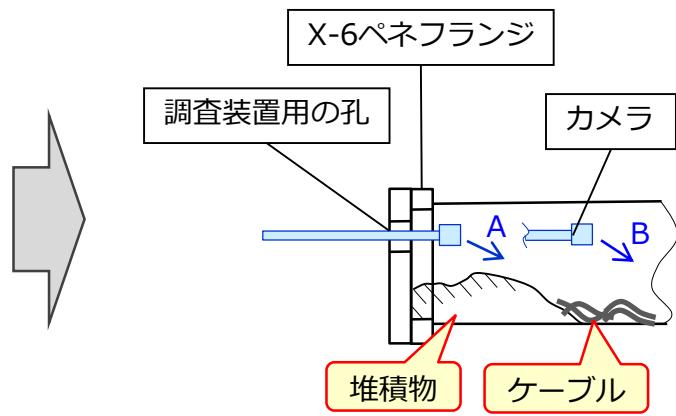
2017年1月の状態 (X-6ペネ調査装置用の孔からカメラを挿入)

堆積物想像図

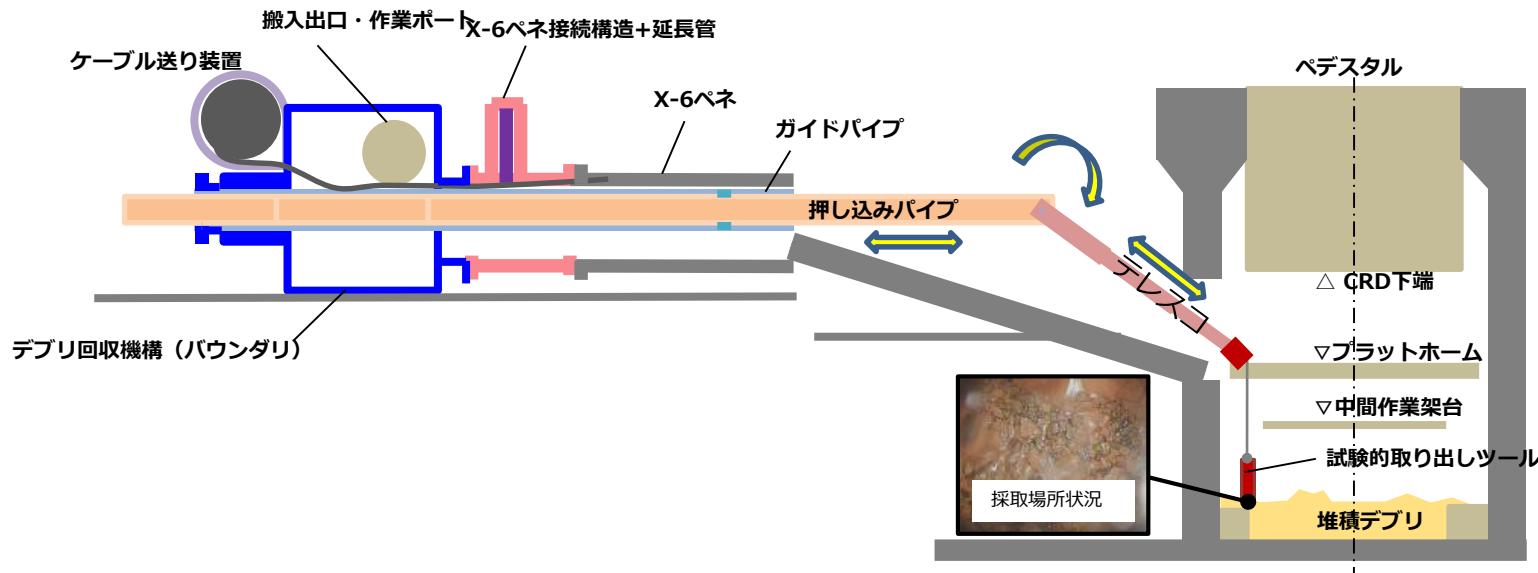
テレスコ式装置のイメージ図

- 現在、X-6ペネ開放に向けた準備作業にて確認されたハッチボルトの固着状況等を踏まえ、X-6ペネ内の堆積物が完全に除去できない場合でも、燃料デブリの取り出し可能な手法を検討することが必要。
- ロボットアームに加えて、これまでの調査等で用いた実績があり、ペデスタル底部へのアクセス性が確認できており、テレスコ式の装置についてもロボットアームでの内部調査・試験的取り出しを補完する手法として並行して検討。

- ロボットアームについて、2022年2月より実施している現場を模擬した橋葉モックアップ試験を通じて把握した情報と、事前シミュレーション結果との差異を補正することで、燃料デブリ取り出し時の接触リスクを低減するべく、現在、制御プログラム修正等の改良に取り組んでいる。
- また、2号機現場の準備工事として2023年4月に隔離部屋の設置が完了したことから、現在、X-6ペネハッチ開放に向けてハッチボルトの除去作業を実施しているところ。その後も、X-6ペネ内の堆積物除去作業等を控えており、安全かつ慎重に作業を進める必要がある。
- 他方、ハッチ開放準備作業において確認されたボルトの固着状況等を踏まえると、X-6ペネ内の堆積物が完全に除去できない場合でも、燃料デブリの取り出し可能な手法を検討することが必要。
- これまで燃料デブリの取り出し手法について様々検討してきたが、過去の調査で用いた実績があり、ペデスタル底部へのアクセス性が確認できているテレスコ式の装置について、ロボットアームでの内部調査・試験的取り出しを補完する手法として並行して検討を進めている。
