# ゼオライト土嚢等処理設備における 実規模モックアップについて

2023年 10月 26日

東京電力ホールディングス株式会社

### 3-1. 実規模モックアップ概要

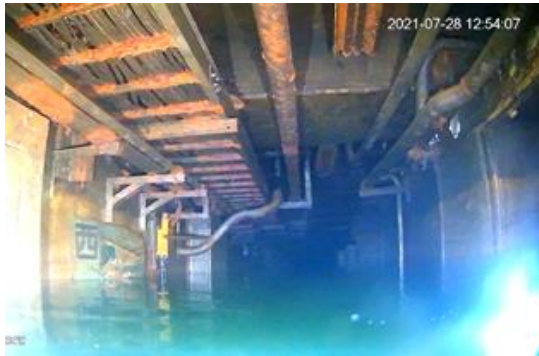
① 最下階の様子(HTI・水上)\*1

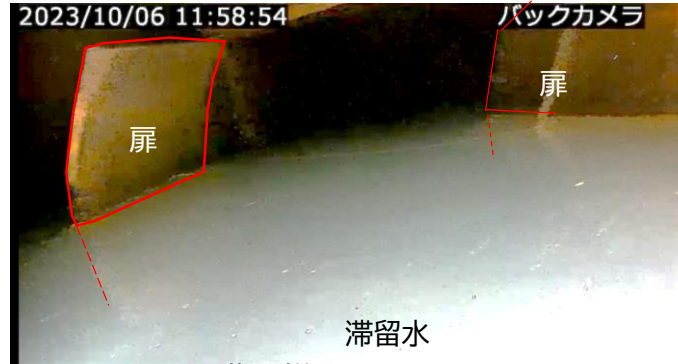
② 最下階の様子(HTI・水上)\*2

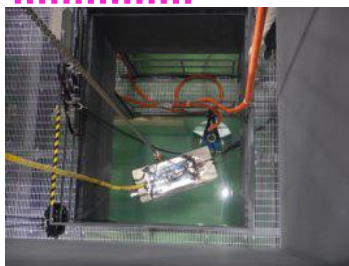
### 1.投入

ROVの動作に合わせ、ケーブル送り、巻き上げ機能を確認

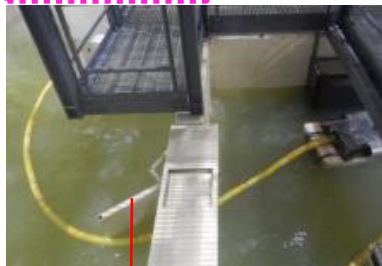
### 2.航走

航走し5回曲がりが可能であることを確認

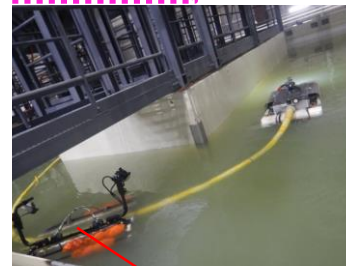
### 3.監視

ケーブル余長の牽引補助をしながらの航走ができることを確認

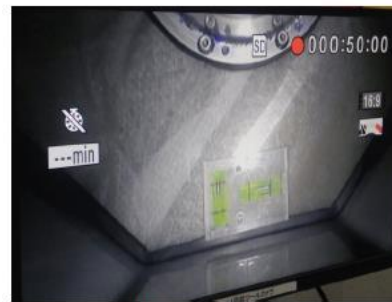
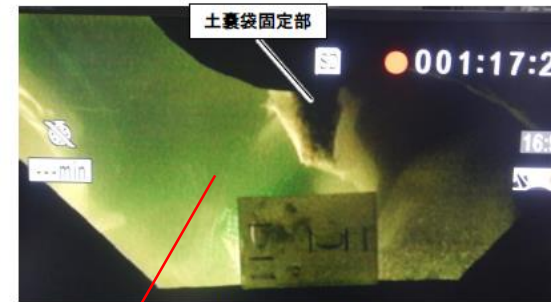
ゼオライト吸引時の作業概要（イメージと試験様子）

回収ツール吸引前

回収ツール吸引後

土嚢袋を切開し、閉塞することなく劣化土嚢袋内のゼオライトを吸引、移送出来ることを確認

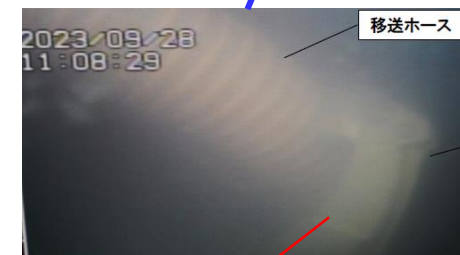
#### メンテナンス確認試験

ROVアームにて移送ホースを把持し、上下/左右に揺らすことが可能であることを確認

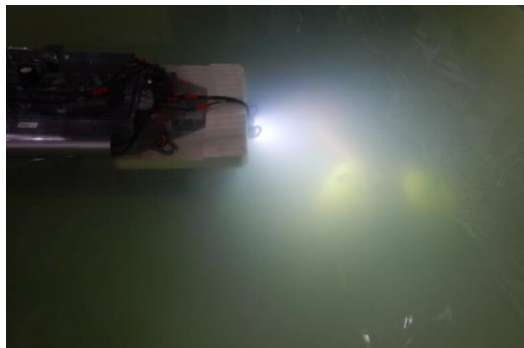
| 事象 | <ul style="list-style-type: none"><li>作業の影響で濁水が発生。</li><li>濁水環境内では100mm程度まで近づかないと視認できなかったものの、気中カメラで相互監視をしながら作業を実施。</li></ul> |
| 原因 | <ul style="list-style-type: none"><li>濁水が発生しにくいように、部分的に土嚢袋を切断しゼオライト吸引を進める手法にて検討を進めているものの、繰り返し作業においては濁水が発生を抑制することが困難。</li></ul> |

ゼオライト回収作業前

ゼオライト回収作業後（濁度上昇）

| 対応方針 | <ul style="list-style-type: none"><li>濁水の発生を考慮して、耐放射線性を考慮の上、ソナー等、カメラ以外の確認方法についても検討を進める。なお、モックアップにおいては、ソナーを用い、前方の壁や干渉物については確認が容易であったが、土嚢袋の判別は困難であったため、より適したソナー等を選定する方針。</li><li>濁水の低減・拡散防止方法等について検討を進める。</li></ul> |

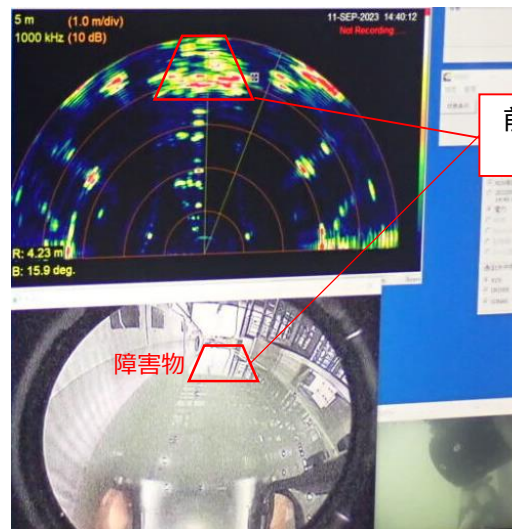
前方に物体があることのみ  
確認可能

ソナーの確認結果

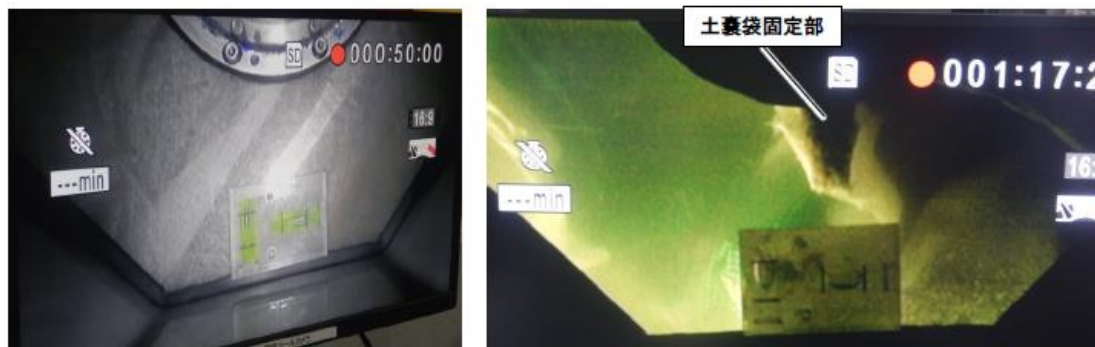
回収ツールでの土嚢袋の視認状況

回収ツールでの土嚢袋を吸引中の状況

ゼオライト回収時の様子

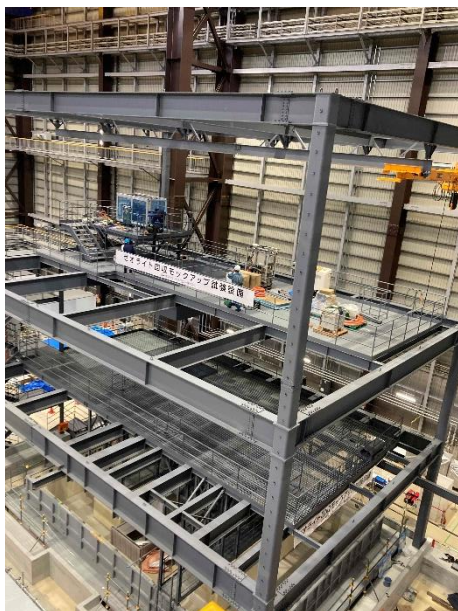
- 集積作業に関するモックアップを日本原子力研究開発機構(JAEA)櫛葉遠隔技術開発センターにて実施中。
  - 現場（地下2階）を模擬した水槽を使用。水平方向は実スケールより小さいものの、重要な確認項目である曲がり角におけるケーブルマネジメントについては、周回させることによって、現場と同じ回数を確認予定。
  - 上階(地下1階，地上1階)を模擬した架台を設置(高さは実スケール)。
  - 現場調査で確認された干渉物，劣化した土嚢袋等を再現し，現場環境を模擬。
  - 主にケーブルマネジメント，一連のROVの遠隔動作，想定トラブル対応を検証する予定。

モックアップ架台全体図

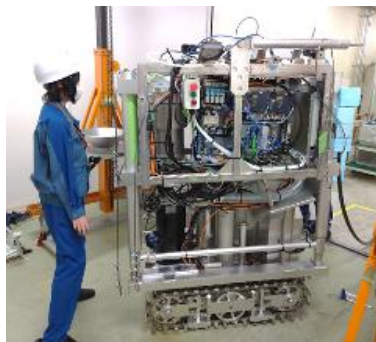
- 集積作業用ROVは改良を加えながら開発を進め、現在、実規模モックアップを実施中。現場適用に向けた最終調整の段階であり、2023年度から1F現場での作業着手予定。

集積作業用ROV
