1号機PCV水位低下に向けたS/C内包水サンプリング作業 の実施について（S/C底部確認含む）

2023年11月30日

東京電力ホールディングス株式会社

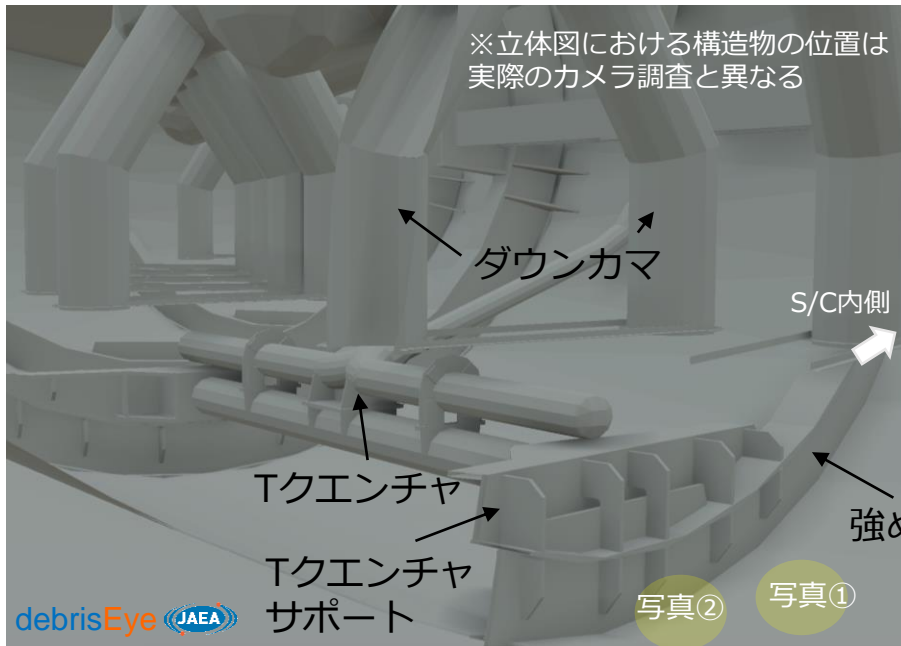
3. S/C底部の状況（堆積物）

- S/C底部には茶褐色に見える堆積物が、表面を覆っていることを確認した。
- S/C底部の構造物（ダウンカメラなど）に異常は確認されなかった。
- S/C内構造物表面の塗装の剥離等は確認されなかった。

(補足) 写真中の浮遊物は調査した範囲全体で確認された

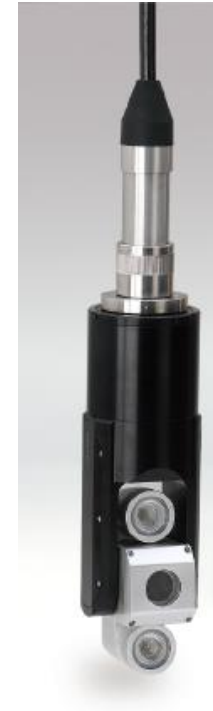
※ ニスコ (株) カタログ抜粋

- 視野角 (パンチルト機能)
 - 水平 : 360度 (±180度)
 - 上下 : 270度 (±135度)
 - ズーム : 光学10倍、デジタル5倍

- 照明 白色LED 2灯

- 防水性 水深40mまで使用可能
