# 令和4年度開始廃炉・汚染水・処理水対策事業費補助金 (固体廃棄物の処理・処分に関する研究開発－ (セシウム吸着塔からの吸着材採取技術の開発))

## セシウム吸着塔実機を対象とした吸着材採取試験の実施報告

令和5年11月30日

技術研究組合 国際廃炉研究開発機構／株式会社アトックス

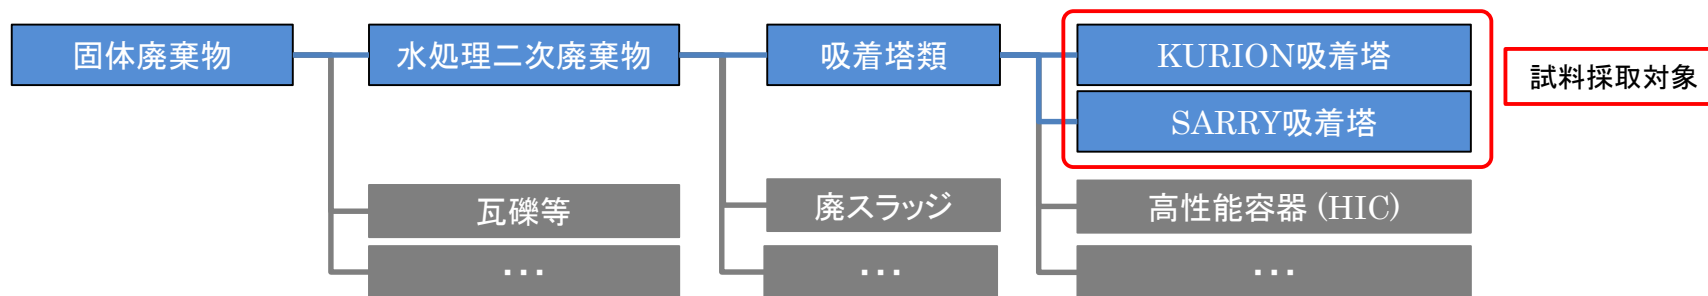
図1 固体廃棄物の分類（一部）と本事業の試料採取対象

固体廃棄物の分類の一部を図1に示す。水処理二次廃棄物のうちセシウム吸着装置（以下、KURION）、第二セシウム吸着装置（以下、SARRY）の使用済吸着塔は放射能が大きくこれまで試料採取が行われていなかった。

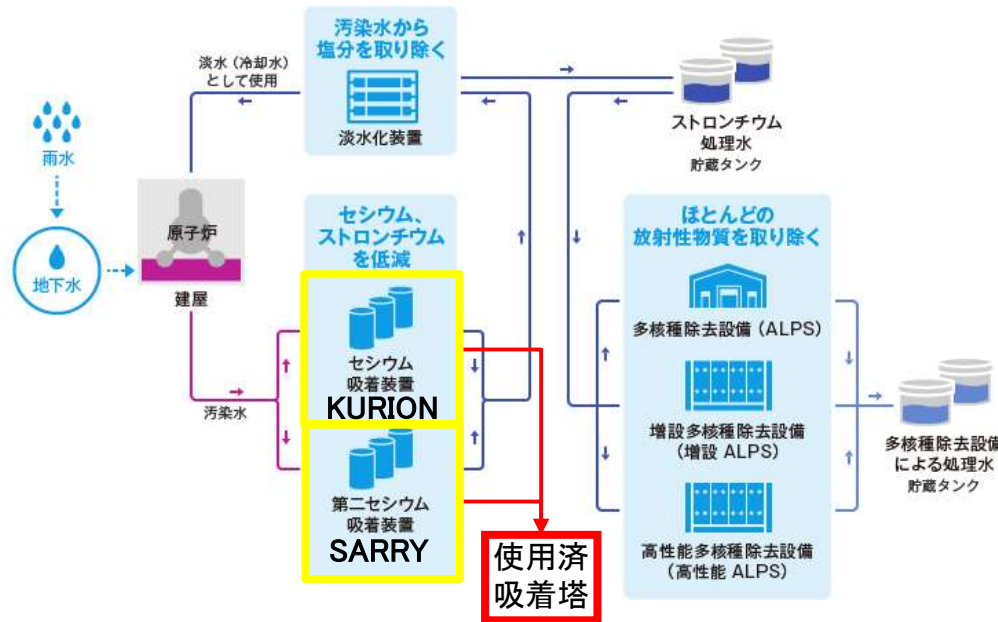
図1 2016年頃の汚染水処理系統（東京電力ホームページ所載図に加筆）

- ・ 汚染水処理系統の上流工程であるKURION, SARRYは吸着材の放射能が大きく人手による試料採取が困難
- ・ 構造上試料のサンプリング箇所が無いいため試料採取には穿孔等の加工を要する
- ・ 東電HDおよび性状把握事業※を実施している日本原子力研究開発機構（以下、JAEA）の分析ニーズを踏まえて具体的な採取対象吸着塔を選定

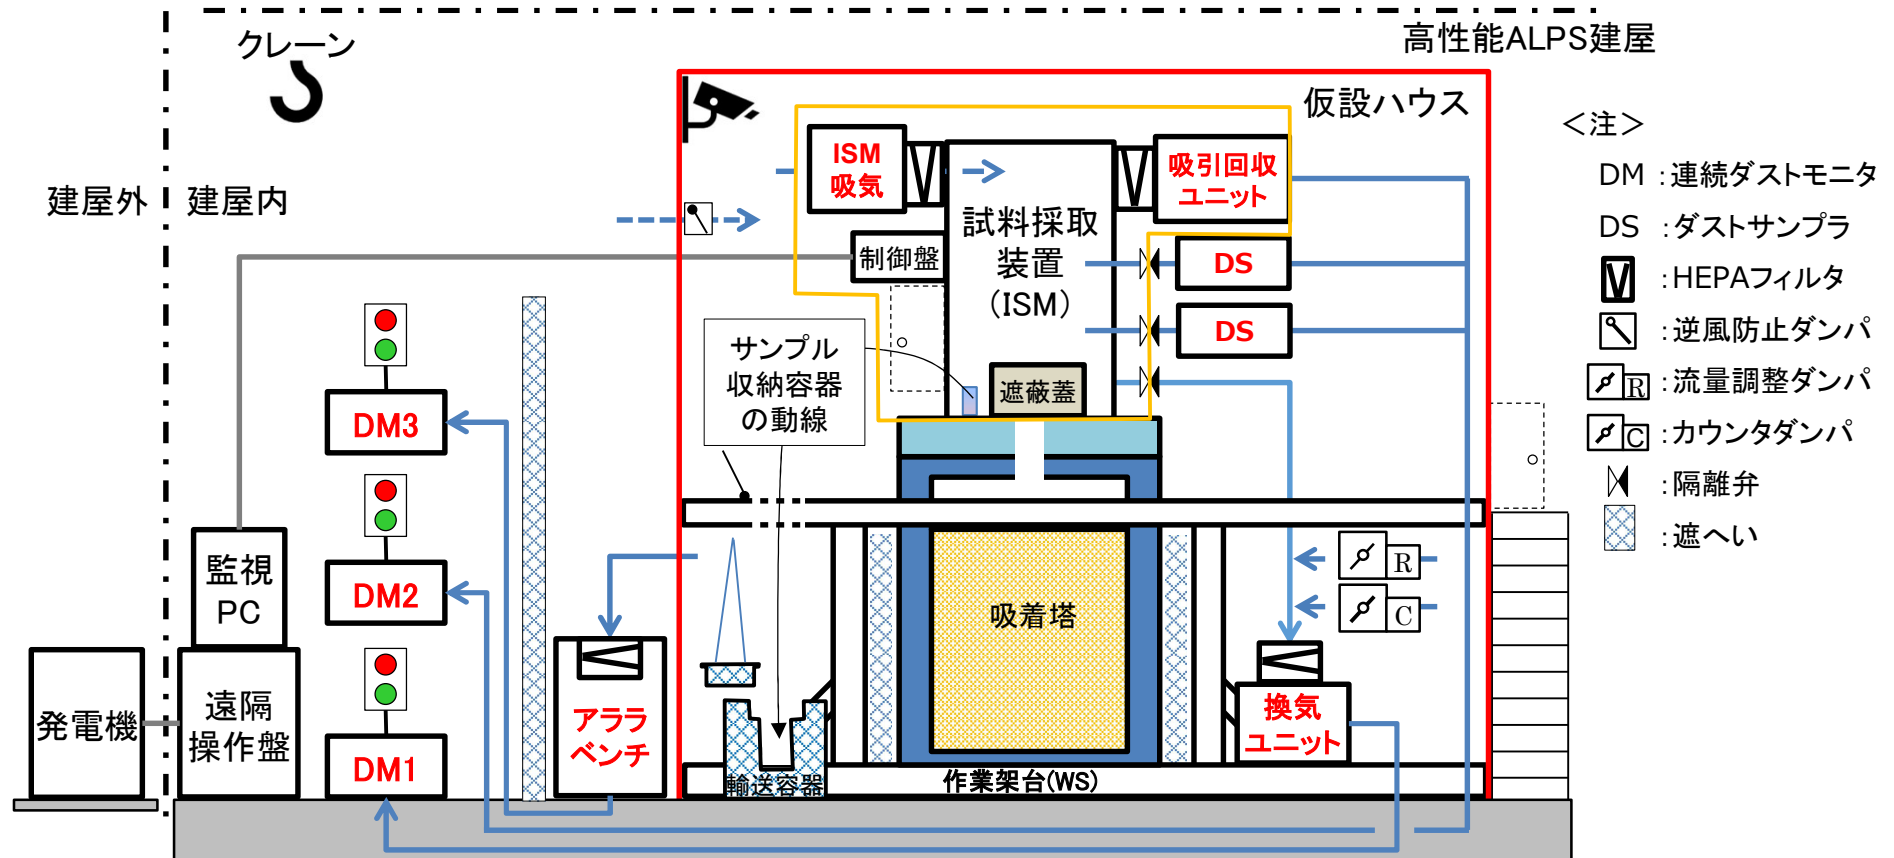
- グローブボックス状の試料採取装置に加え、仮設ハウス、各種フィルタ付き換気系、ダストモニタを重層的に配置し、建屋内外へのダスト拡散を防止・監視し、また作業者の放射能取込みを防止する。

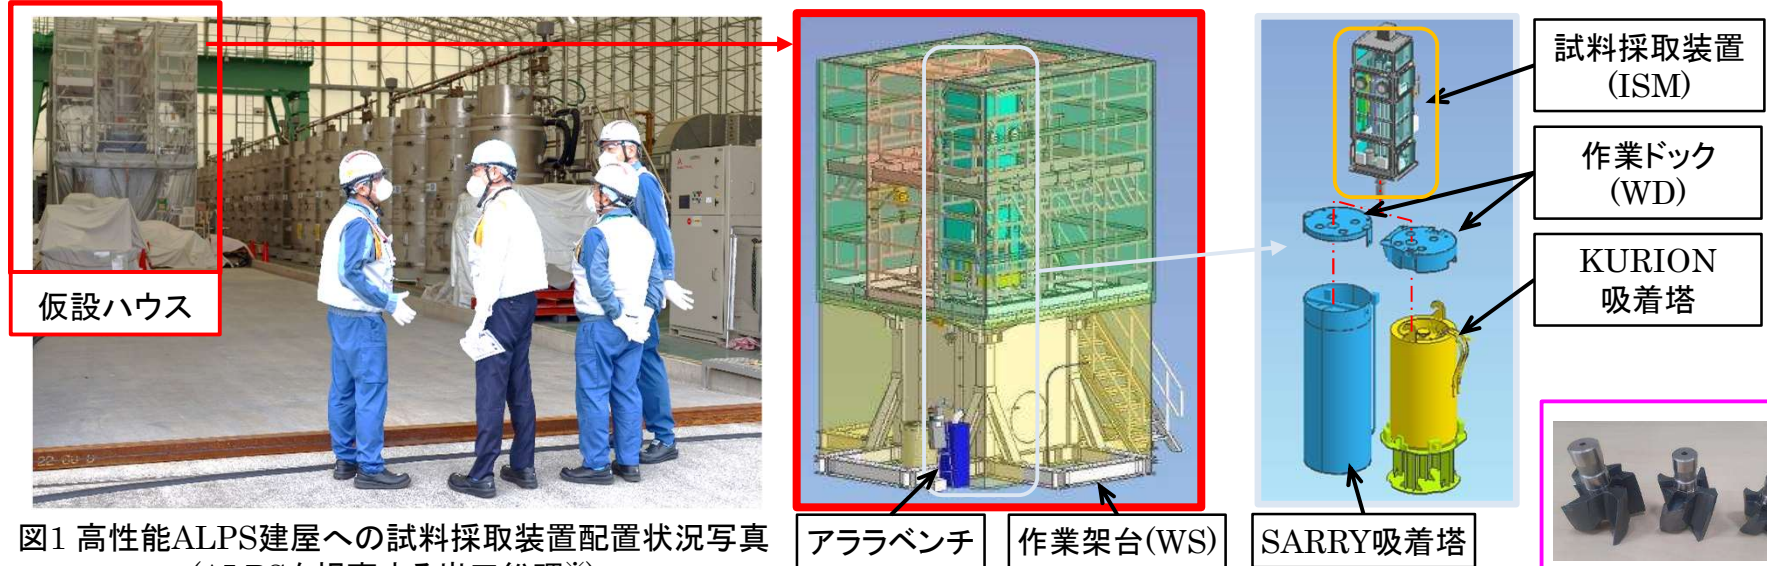
図1 高性能ALPS建屋への試料採取装置配置状況写真 (ALPSを視察する岸田総理※)

- ・ 試料採取装置は1F高性能多核種除去設備建屋（以下、高性能ALPS建屋）に構築した。
- ・ 採取装置の駆動機構に目的と異なるツールを装着して遠隔操作する。
- ・ 採取対象の吸着塔を1塔ずつ使用済セシウム吸着塔一時保管施設から構内輸送して設置し、採取後返却した。

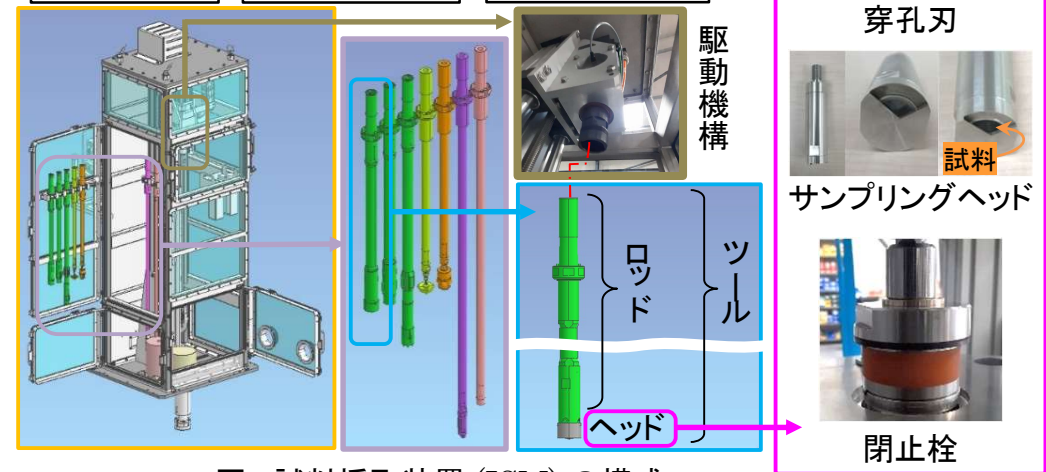
図3 試料採取装置 (ISM) の構成

- ・ 遠隔操作により吸着塔の穿孔、試料の採取、穿孔部の閉止を行う装置を開発
- ・ KURIONとSARRYの直径は同じため、1台の試料採取装置で両方に対応させる
- ・ ツール交換は人手作業で実施するため、十分な遮蔽を装備

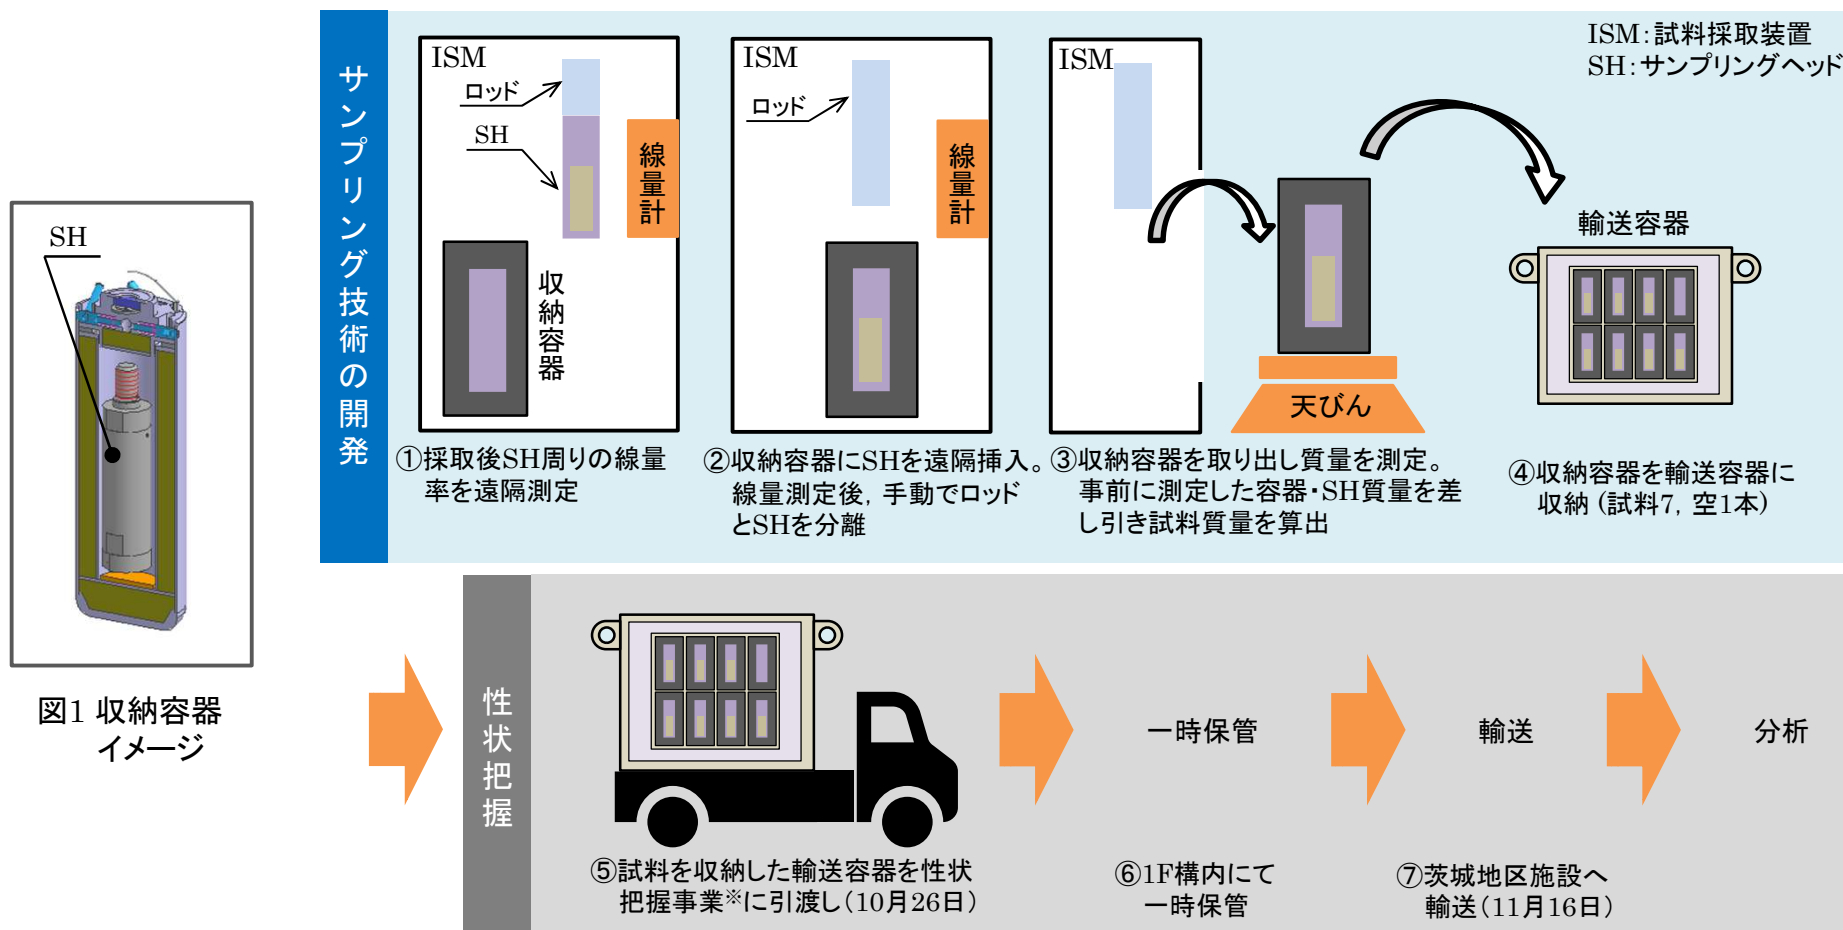
図2 本事業で採取した試料の分析に至る流れ

- 吸着材試料を採取したサンプリングヘッド（以下、SH）を 収納容器（図1）に収納し、収納容器をさらに輸送容器に格納してJAEAの性状把握事業※に引き渡した（図2）。現在、性状把握事業にて分析準備が開始されたとのこと。

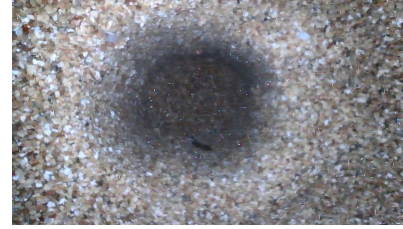
吸着材表面  
位置測定

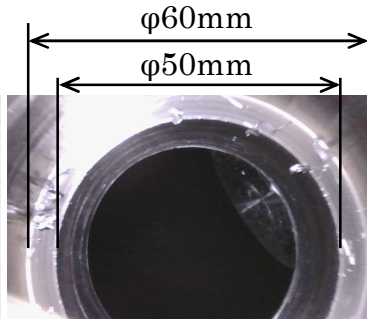
穿孔穴の内視鏡撮影  
(油分、切削片有無を確認)

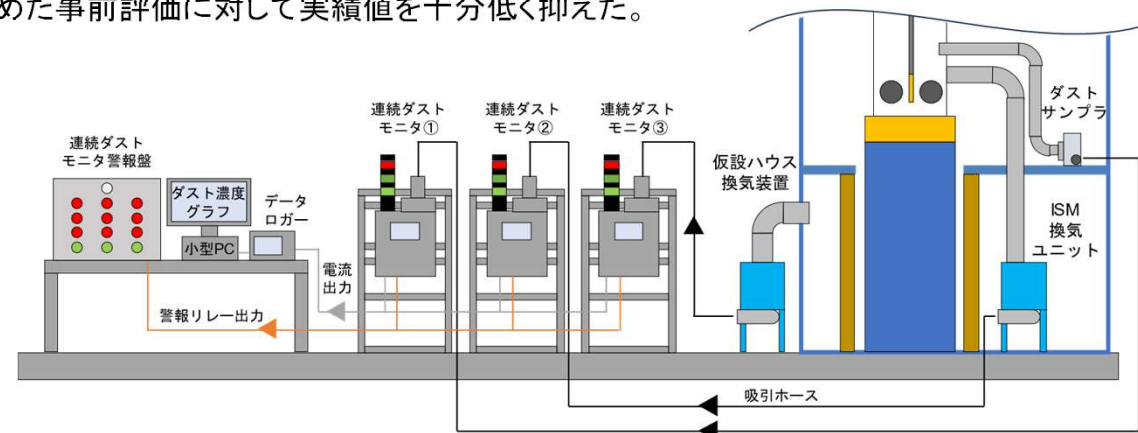
図1 連続ダストモニタリングシステム

- 高線量である吸着材は漏えいした際のリスクが大きいため, 3台の連続ダストモニタにより常時監視した。
- ダスト変動の見落とし防止のため, 連続ダストモニタ本体から警報と測定値をリアルタイム出力し, 遠隔操作エリアで監視した(図1)。
- 全期間を通じて有意なダスト発生はなく適切な管理のもと採取試験を実施した。

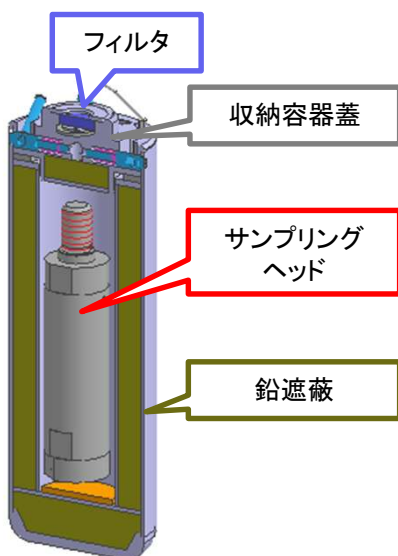
図1 収納容器

- サンプリングヘッドの収納容器（図1）は1塔採取するとと輸送容器（図2）に格納した。
- 8塔の試料採取実証試験を完了後、輸送容器を性状把握事業※に引き渡した。
  - 輸送容器には試料入りの収納容器 7個と、試料の入っていない収納容器1個を格納
- 試料は2023年11月16日に1Fから茨城地区施設（NFD社）に輸送された。ホットセル内にて収納容器が取り出された（図3）。

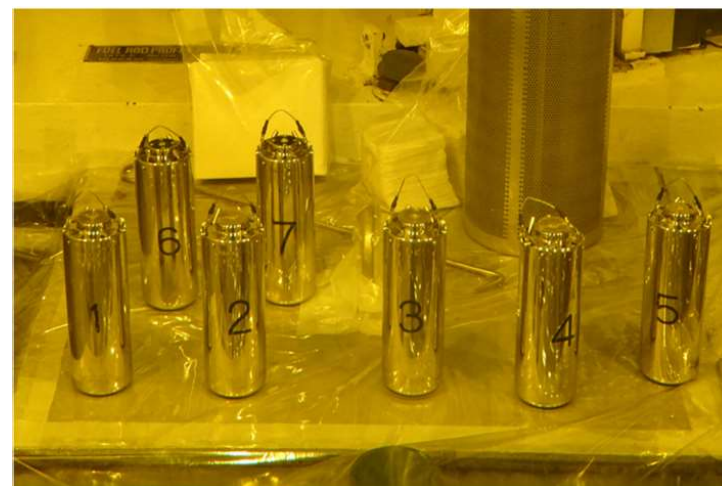
図3 NFD社ホットセル内の分析試料※  
（収納容器に入れた状態、JAEA殿ご提供）

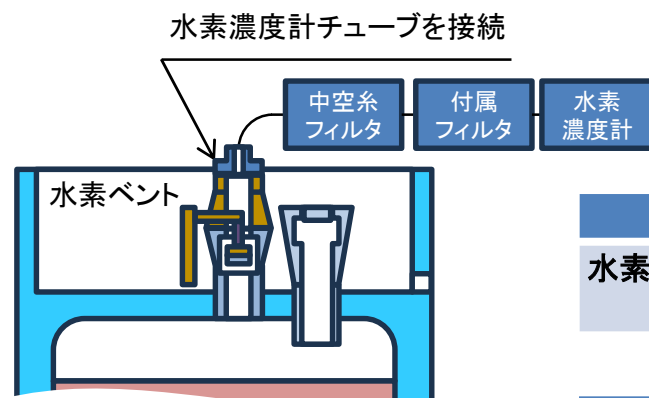
SARRY 水素濃度測定イメージ

穿孔時、仮に火花が生じても水素引火リスクがないことを確認するため、水素濃度測定を実施した。

- 吸着塔搬入時に水素濃度を測定し、いずれの吸着塔も水素の燃焼範囲の下限濃度 (4[vol%]) を十分下回っていることを確認した。
