# 1 汚染水対策

参考資料 1/6  
2023年12月21日  
廃炉・汚染水・処理水対策チーム合  
事務局会議

## 2 多核種除去設備等処理水の処分

3 使用済燃料プールからの燃料の取り出し作業

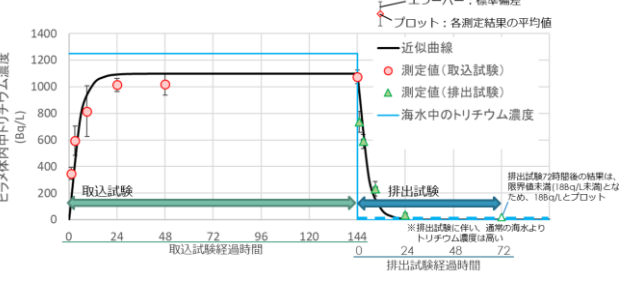
### ●ヒラメ(トリチウム濃度1500Bq/L未満)のトリチウム濃度の測定と結果考察

トリチウム濃度の測定結果から、過去の知見と同様に以下のことが確認されました。

- トリチウム濃度は生育環境以上の濃度(本試験では、海水で希釈したALPS処理水中のトリチウム濃度以上の濃度)にならないこと
- トリチウム濃度は一定期間で平衡状態に達すること

- 通常海水以上のトリチウム濃度で平衡状態に達したヒラメを通常海水に戻すと、時間経過とともにトリチウム濃度が下がること

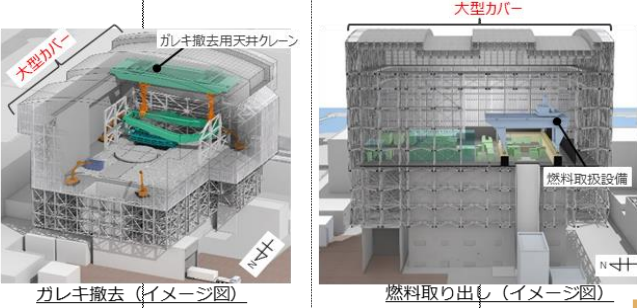
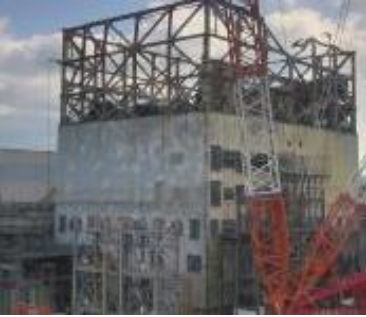
| 凡例 | がれき撤去 等 | | | | 燃料取り出し 設備の設置 | | | 燃料 取り出し | | | 燃料の 保管搬出 | | |
|---|---|---|---|---|---|---|---|---|---|---|---|---|---|
| 1号機 | 1号機は、建屋全体を覆う大型カバーを設置し、大型カバーの中で、ガレキ撤去を行う計画です。 | | | | <p>ガレキ撤去（イメージ図）</p> <p>燃料取り出し（イメージ図）</p> | | | 1号機使用済燃料プールからの燃料取り出しに向けて、これまでに南側の崩落屋根落下の状況やウェルプラグの汚染状況などの調査を進めてきた。これらの調査結果を踏まえ、より安全・安心に作業を進める観点から『ガレキ撤去より先に原子炉建屋を覆う大型カバーを設置し、カバー内でガレキ撤去を行う工法』を選択。2021年8月より、大型カバー設置準備工事に着手。引き続き、2023年度頃の大型カバー設置完了、2027～2028年度の燃料取り出し開始に向け作業を進める。 | | | <p>&lt;1号機 北西面 2023/2/9撮影&gt;</p> | | |

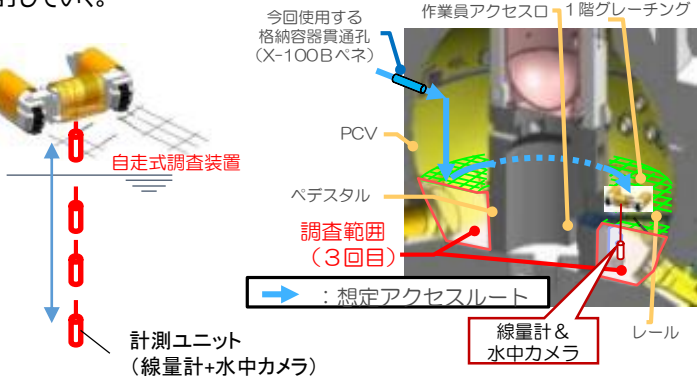
＜測定イメージ＞

- ・2015年4月に、狭隘なアクセス口(内径φ100mm)から調査装置を格納容器内に進入させ、格納容器1階内部の映像、空間線量等の情報を取得。
- ・2017年3月、ベデスタル外地下階へのデブリの広がり进行调查するため、自走式調査装置を用いた調査を実施し、PCV底部の状況を初めて撮影。得られた画像データと線量データを元に、PCV内部の状況を継続検討していく。

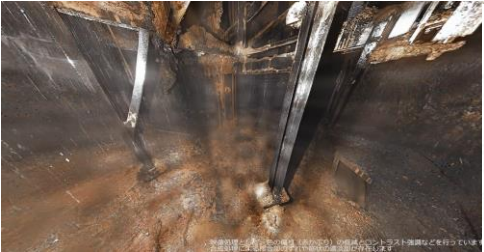
- ・2017年1月に、格納容器貫通部からカメラを挿入し、ロボットが走行するレールの状況を確認。一連の調査で、ベデスタル内のグレーチングの脱落や変形、ベデスタル内に多くの堆積物があることを確認。
- ・2018年1月、ベデスタル内プラットホーム下の調査を実施。取得した画像を分析した結果、燃料デブリを含むと思われる堆積物がベデスタル底部に堆積している状況を確認。堆積物が周囲より高く堆積している箇所が複数あることから、燃料デブリの落下経路が複数存在していると推定。
- ・2019年2月、ベデスタル底部及びプラットホーム上の堆積物への接触調査を実施し、小石状の堆積物を把持して動かせること、把持できない硬い岩状の堆積物が存在する可能性があることを確認。

ベデスタル底部の状況（パノラマ合成処理後）

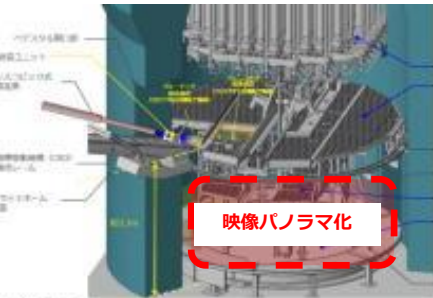
- ・2020年10月、格納容器内部調査及び試験的取り出し作業の準備段階として、PCV貫通部（X-6ベネ）の堆積物接触調査を実施。調査ユニットを内蔵したガイドパイプをベネ内に挿入した。今回の調査範囲において、接触により貫通孔内の堆積物は形状が変化し、固着していないことを確認。確認結果は、X-6ベネ内堆積物除去のモックアップ試験に活用。

＜接触前後の堆積物の状況＞

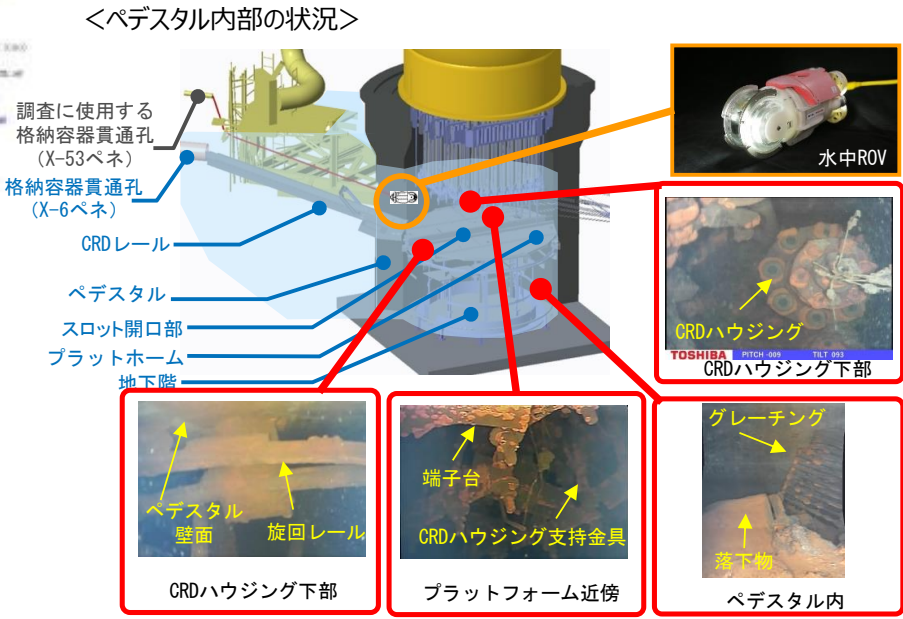
- ・2014年10月、PCV内部調査用に予定しているPCV貫通部（X-53ベネ）の水没確認を遠隔超音波探傷装置を用いて調査を実施し、水没していないことを確認。
- ・2015年10月、PCV内を確認するため、X-53ベネから格納容器内部へ調査装置を入れ、映像、線量、温度の情報を取得、内部の滞留水を採取。格納容器内の構造物・壁面に損傷は確認されず、水位は推定値と一致しており、内部の線量は他の号機に比べて低いことを確認。
- ・2017年7月に、水中ROV(水中遊泳式遠隔調査装置)を用いて、ベデスタル内の調査を実施。調査で得られた画像データの分析を行い、複数の構造物の損傷や炉内構造物と推定される構造物を確認。
- ・また、調査で得られた映像による3次元復元を実施。復元により、旋回式のプラットホームがレール上から外れ一部が堆積物に埋まっている状況等、構造物の相対的な位置を視覚的に把握することが出来た。
