# 建屋周辺の地下水位、汚染水発生状況

2023年12月21日

東京電力ホールディングス株式会社

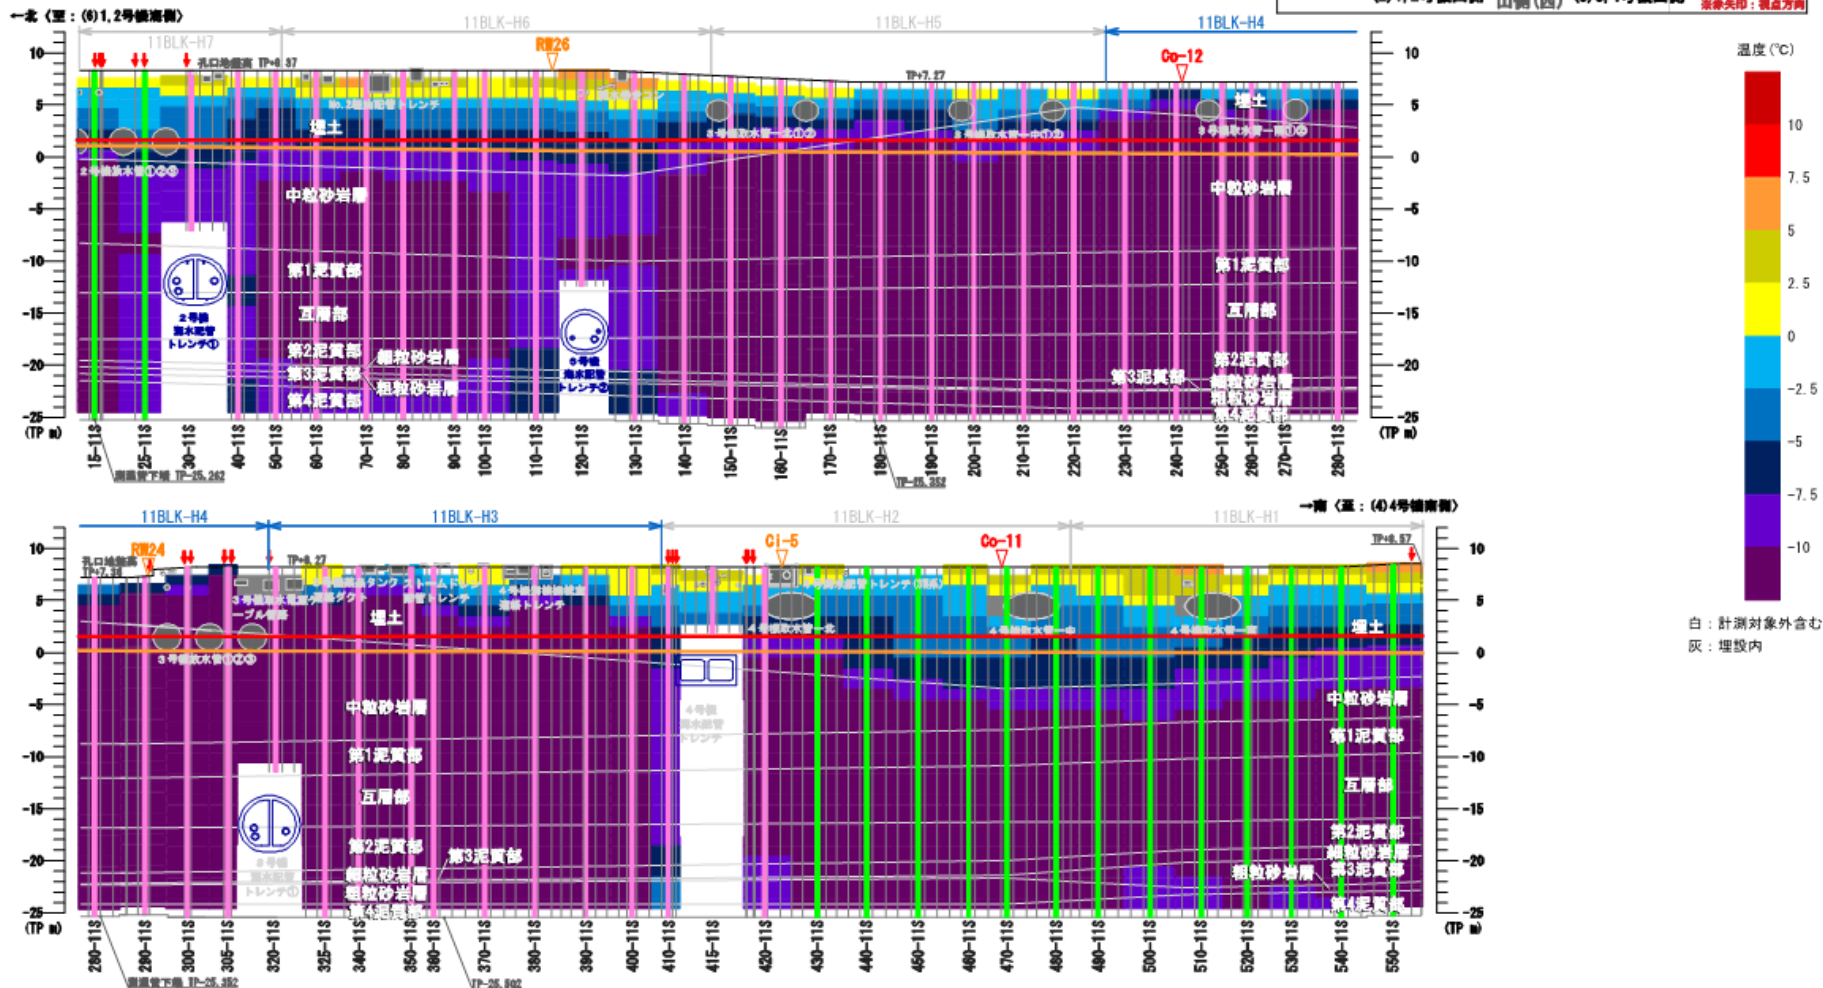
(5) 3, 4号機海側（西側：内側から望む）

（温度は12/12 7:00時点のデータ）

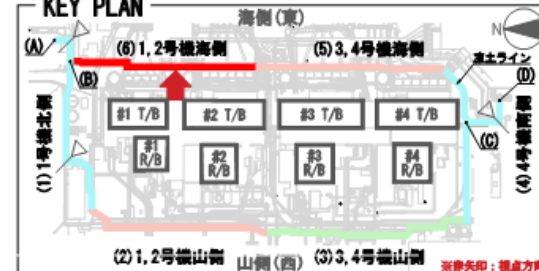
(6) 1, 2号機海側（西側：内側から望む）

（温度は12/12 7:00時点のデータ）
