2号機 PCV内部調査・試験的取り出し作業の準備状況

2023年12月21日

技術研究組合 国際廃炉研究開発機構 東京電力ホールディングス株式会社

1. PCV内部調査及び試験的取り出しの計画概要

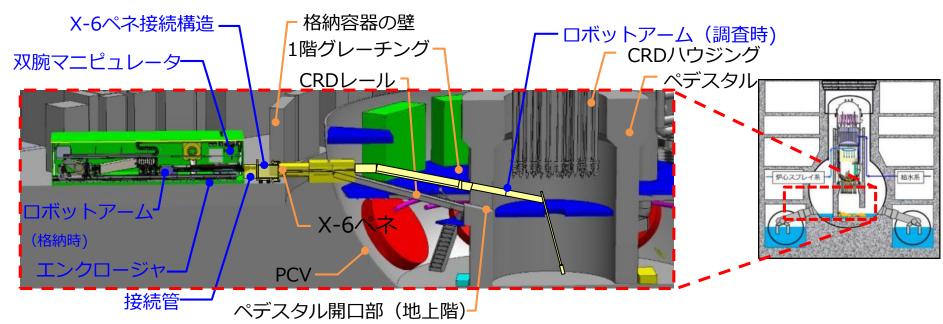
2号機 内部調査・試験的取り出しの計画概要

- 2号機においては、PCV内部調査及び試験的取り出し作業の準備段階として、作業上の安全対策及び汚染拡大防止を目的として、今回使用する格納容器貫通孔(以下、X-6ペネ)に下記設備を設置する計画
 - X-6ペネハッチ開放にあたり、PCVとの隔離を行うための作業用の部屋(隔離部屋)
 - PCV内側と外側を隔離する機能を持つ X-6ペネ接続構造
 - 遮へい機能を持つ接続管
 - ロボットアームを内蔵する金属製の箱(以下、エンクロージャ)
- 上記設備を設置した後、アーム型装置をX-6ペネからPCV内に進入させ、PCV内障害物の除去作業を行いつつ、内部調査や試験的取り出しを進める計画

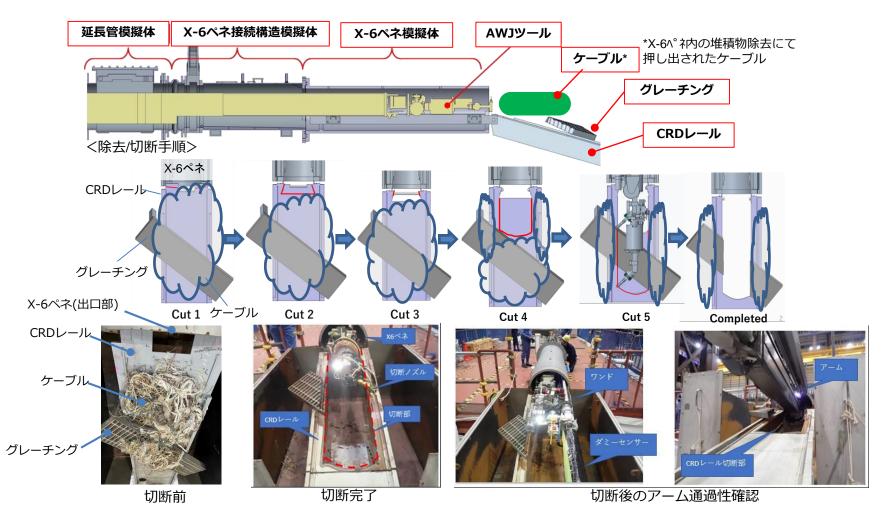
- アーム通過の障害物となるCRDレール、グレーチング、ケーブルの除去/切断を実施
- ➤ X-6ペネ出口の障害物をAWJで除去可能なこと及び除去後アームが通過可能なことを確認
- ➤ なお、CRDレール上のケーブル、堆積物の残置状態に応じたAWJノズルの角度、位置調整等に時間を要するため、作業効率化(作業時間短縮)についても継続検討中

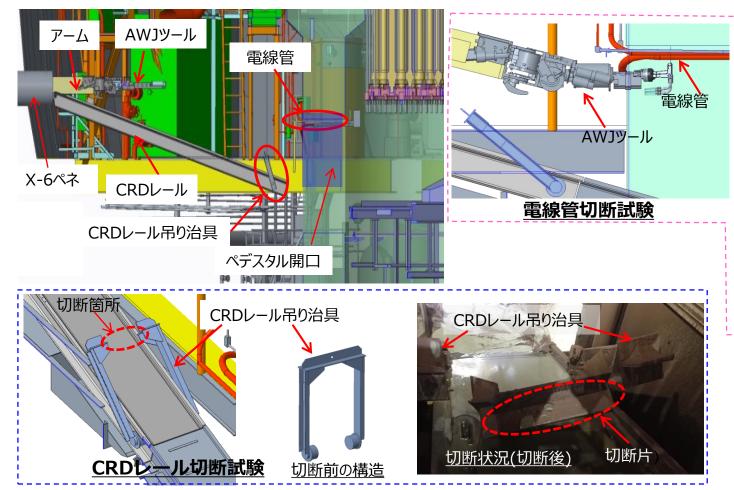
切断状況(切断後)

- AWJツールをアームに搭載し、アーム通過の障害物となるCRDレール吊り治具、ペデスタル開口部の電線管の切断試験を実施
- アーム先端に搭載したカメラによる視認にてCRDレール吊り具、電線管とも、計画通り切断できることを確認
- なお、CRDレール同様AWJノズルの角度、位置調整等に時間を要するため、今後、作業効率化(作業時間 短縮)についても継続検討中

ペデスタル開口底面

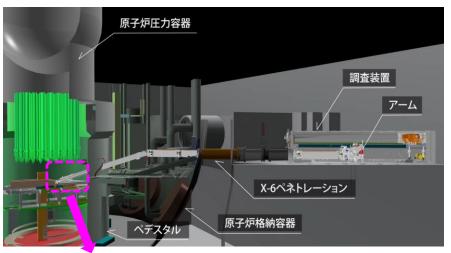
- ペデスタルアクセス試験はVR及びT&RF機能による遠隔自動運転をベースに実施予定だが、特にアーム の進行方向及び後方(ワンド後端)のカメラによる視認性について確認
- VR精度評価結果も踏まえ、特にプラットホーム開口通過時のワンド後端の視認性改善を目的に後方確 認用カメラの追設を検討中

※カメラ①を後ろ向きに反転し、ワンド動作時に後端部と周辺構造物

が干渉しないようカメラにて隙間を確認。

カメラの画像(視認性は問題無し)

アーム先端をプラットホーム開口部に進入させた状態

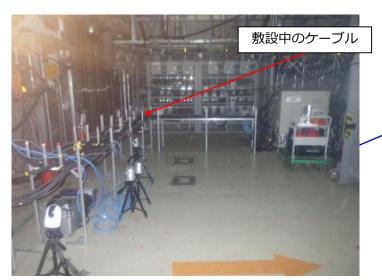
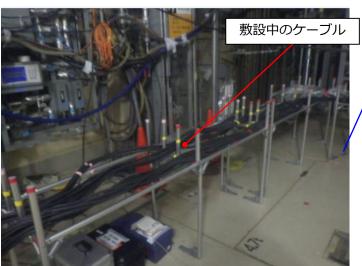
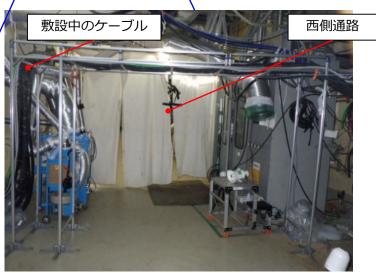
ケーブル敷設状況(原子炉建屋1階北西エリア)

- X-6ペネ内堆積物除去装置の設置に向けて、原子炉建屋1階にケーブル等の敷設を実施。
- 現場設置の事前確認として、1F構内で堆積物除去装置(低圧水)及びスプレイ治具の動作確認等を実施。

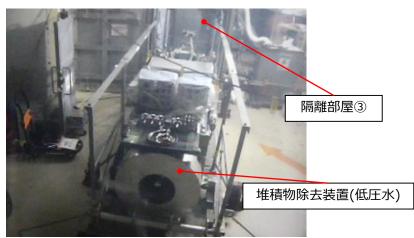
堆積物除去装置(低圧水)隔離部屋に搬入

- 堆積物除去装置(低圧水)の原子炉建屋内及び隔離部屋内への搬入、ケーブル等の接続が完了
- X-6ペネフランジへの接続(把持)を行い、フランジシール部の加圧確認を実施し問題がないことを確認
- 引き続き、スプレイ治具の設置作業を実施中

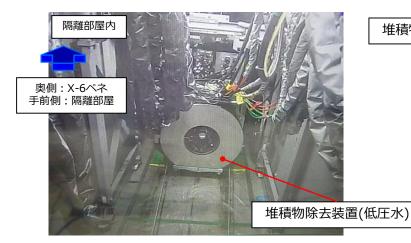
堆積物除去装置(低圧水)を

X-6ペネフランジに接続中 ※装置後方から撮影

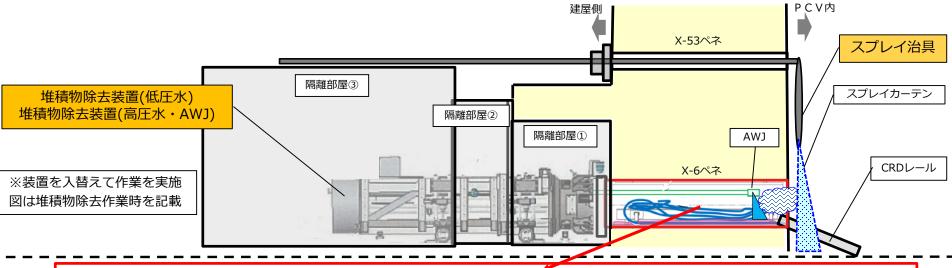
X-6ペネ内の状態(模擬)

- ▶ スプレイ治具によるPCV内のダスト飛散抑制
- ▶ 堆積物除去装置(低圧水・ドーザツール)を用いてX-6ペネ内の堆積物を除去
- ▶ 堆積物除去装置(高圧水・AWJ・ドーザツール)を用いてX-6ペネ内の堆積物を除去

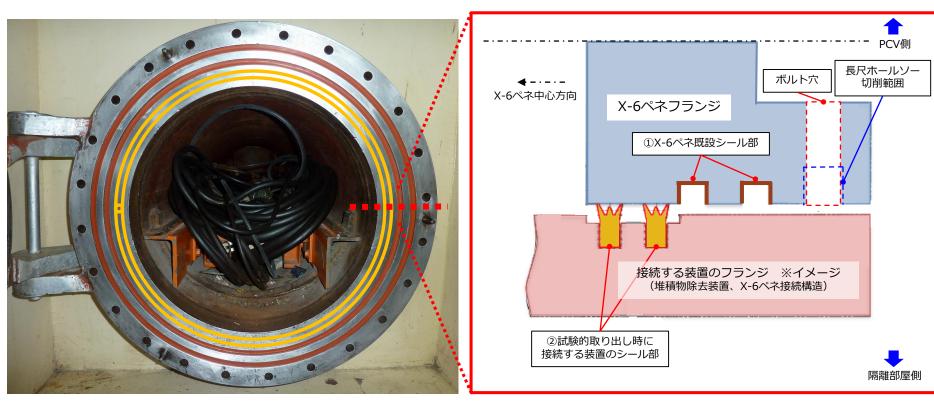
X-6ペネ接続時のシール位置(上から見た図)

・ハッチ開放後のフランジ面に堆積物除去装置、X6ペネ接続構造を接続

: ①X-6ペネ既設シール部

:②試験的取り出し時に接続する装置のシール部

※堆積物除去装置、X-6ペネ接続構造
