福島第一原子力発電所

**1号機及び2号機非常用ガス処理系（SGTS）配管
スミアろ紙分析結果について**

2023年12月21日

東京電力ホールディングス株式会社

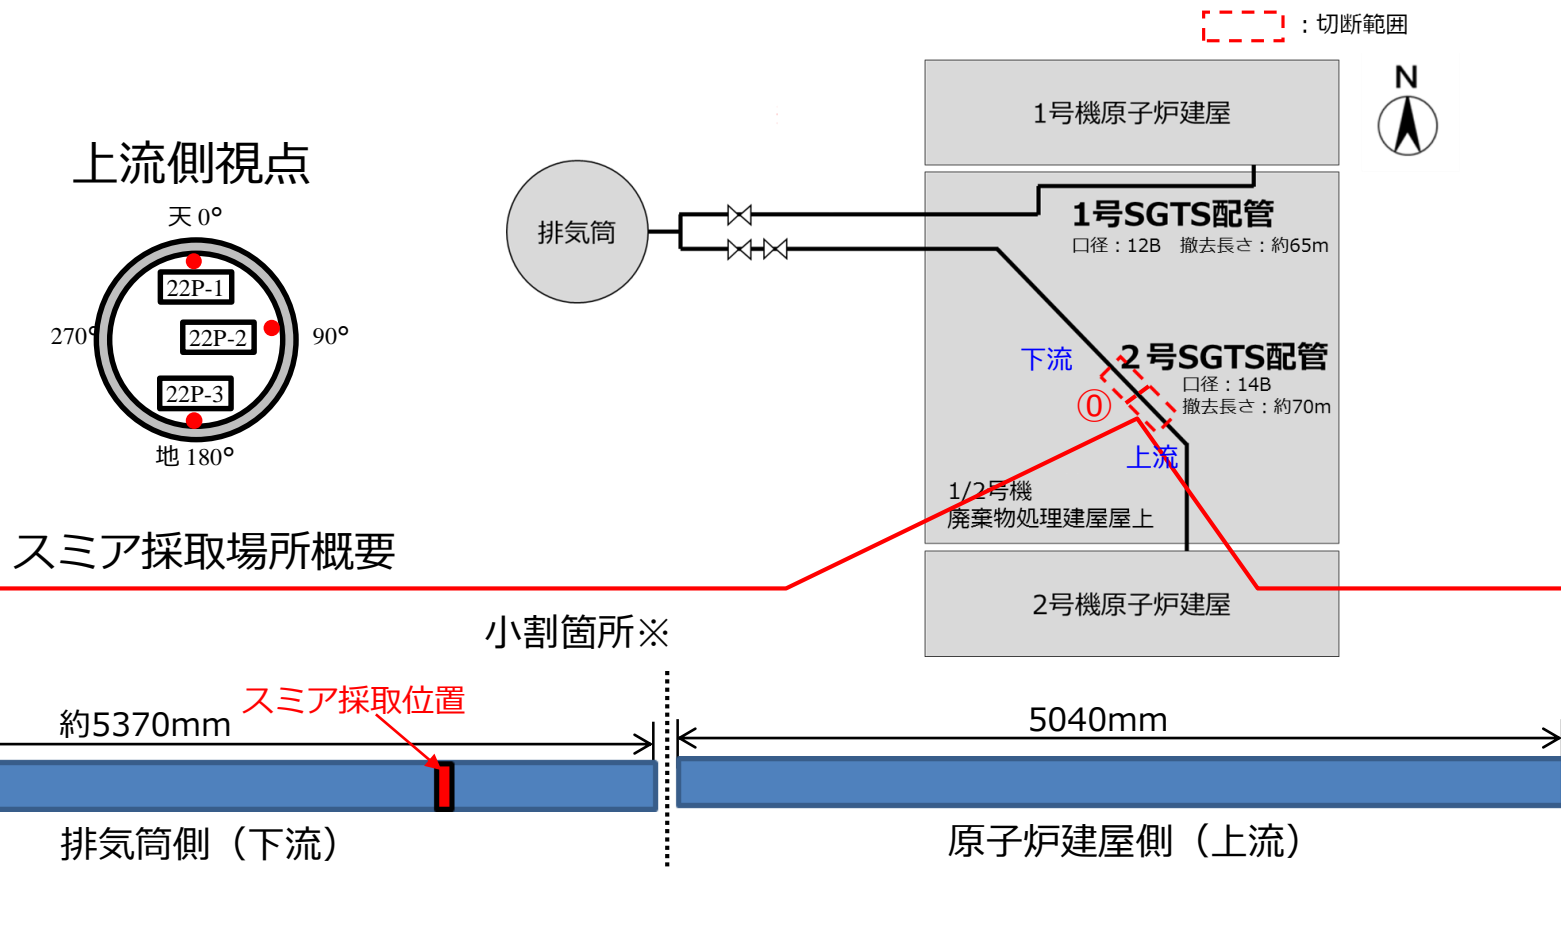
- 2号機SGTS配管（①配管）内面について、スミアろ紙の拭き取りによるサンプリングを実施。（2022年5月採取）

※運搬可能サイズに小割を実施

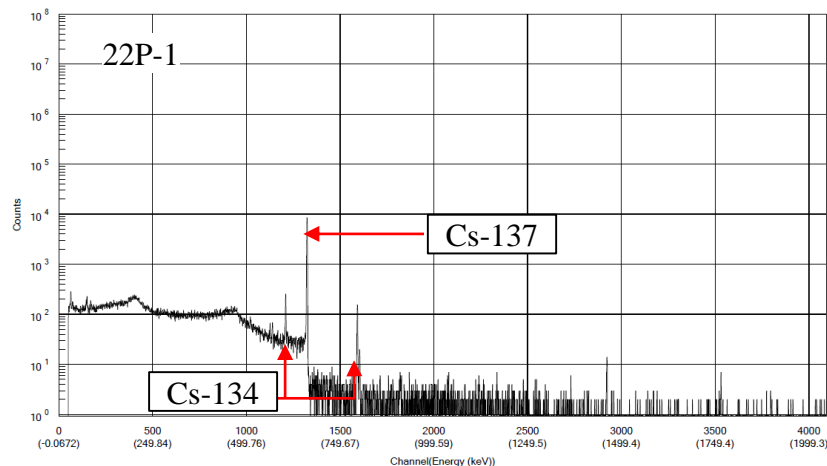
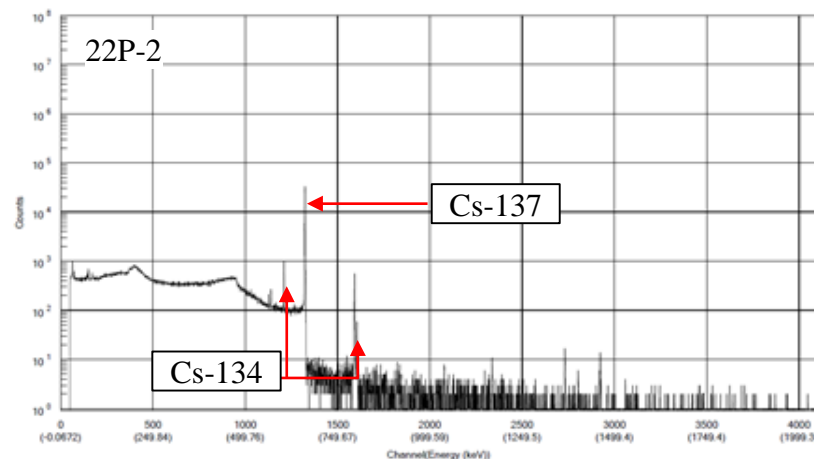
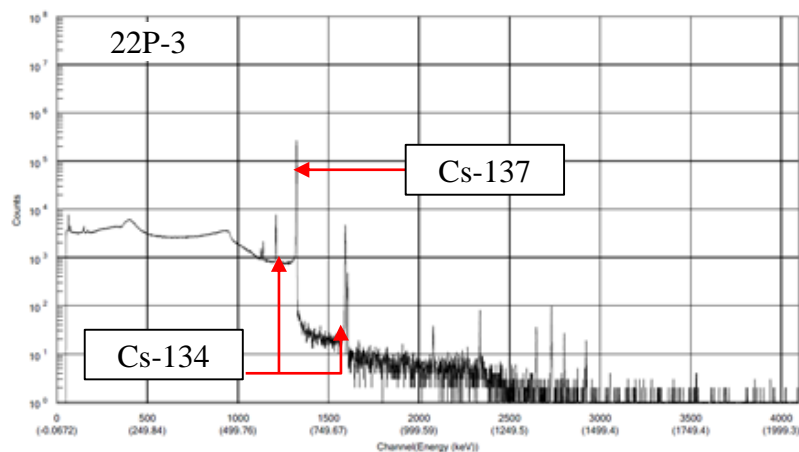
高エネルギー領域のスペクトル

3-1.分析結果①： γ 線スペクトル測定結果

- Cs-137, 134が検出され, その他核種の検出はされなかった。
- なお, アメリシウム241等の存在を低エネルギー領域 (<100keV) で確認したが検出されなかった。

- 1号機のPCVベントガスにより汚染された1, 2号機の非常用ガス処理系（SGTS）配管内面の汚染の状況を把握するため、スミアを採取し分析を実施した。
- スミア試料について、 γ 線スペクトル測定およびSEM-EDS観察を実施した。
- その結果、 γ 線スペクトル測定ではCs-134, Cs-137が検出された。
- SEM-EDS観察では、Feが主成分であり、（U, Zrといった）燃料由来の成分は確認されなかった。
- 今後は、SGTS配管の配管サンプル（以下、母材）について、詳細な分析を実施する。

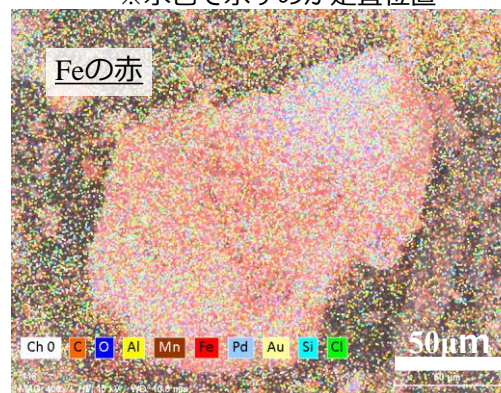
22P-1試料の画像と元素マッピング

- ・スミアろ紙の一部を切り出してカーボンテープに貼り付けてSEM-EDS観察を実施した。
- ・SEM-EDS観察でどのような成分があるか網羅的に測定を実施した。
- ・測定の結果，Feが主成分で，セシウム以外のF Pや燃料由来の特徴的な成分は確認されなかった。

ピーク検出	Fe	O	C	Mn	Al	Si	Ca	Cl	Na	K
22P-1スポット	○	○	○	○	○	-	-	-	-	-
22P-3エリア	○	○	○	-	○	○	○	○	○	○
22P-3スポット	○	○	○	-	○	○	-	○	-	-

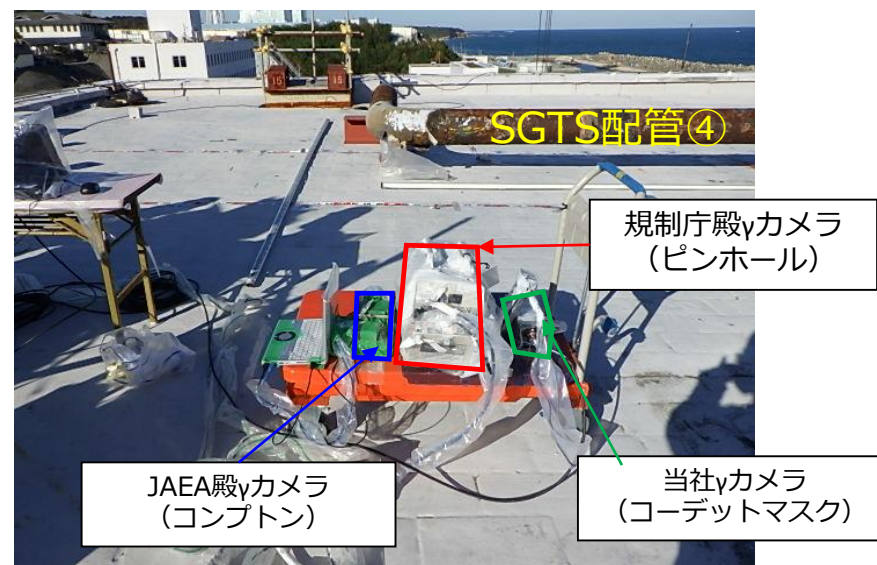
測定に使用するγカメラ

- ◆ 規制庁殿，JAEA殿，東京電力（放射線防護G，PG3）が所有する，測定方式が異なるγカメラを使用し，γカメラ測定モックアップを行った。

種類	測定方式	視野角	長所	短所
東電iPIX (PG3)	コードットマスク	45° 2mm : 48.8° 4mm : 46.4° 8mm : 41.4°	高線量率に強い 高位置分解能 高BG除去能力 軽量	環境レベルの放射線には不適 高エネルギーγ線に時間がかかる
東電γキャッチャー (放射線防護G)	コンプトン	140°	広視野角 軽量 高エネルギーγ線に強い	高線量率に弱い 位置分解能が悪い
<画像解析中> JAEA殿 コンプトン	コンプトン	140°	基本東電コンプトンと同様 鉛シールドにより，低線量 から高線量環境に対応可能	位置分解能が悪い
規制庁殿γカメラ	ピンホール	約60°	高線量率に強い 高位置分解能	重量 高エネルギーγ線に時間がかかる

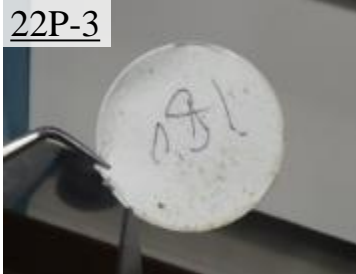
2号機SGTS配管から拭き取り採取されたスミアろ紙3試料について、Ge半導体検出器によるγ線測定と、SEM-EDSによるスミアろ紙に付着した固形分の表面観察を行った。

22P-1	22P-3
受入時の 表面線量濃度 ※BGは70[cpm]	
α [cpm] : 0 $\beta\gamma$ [cpm]※:510	α [cpm] : 0 $\beta\gamma$ [cpm]※:14000

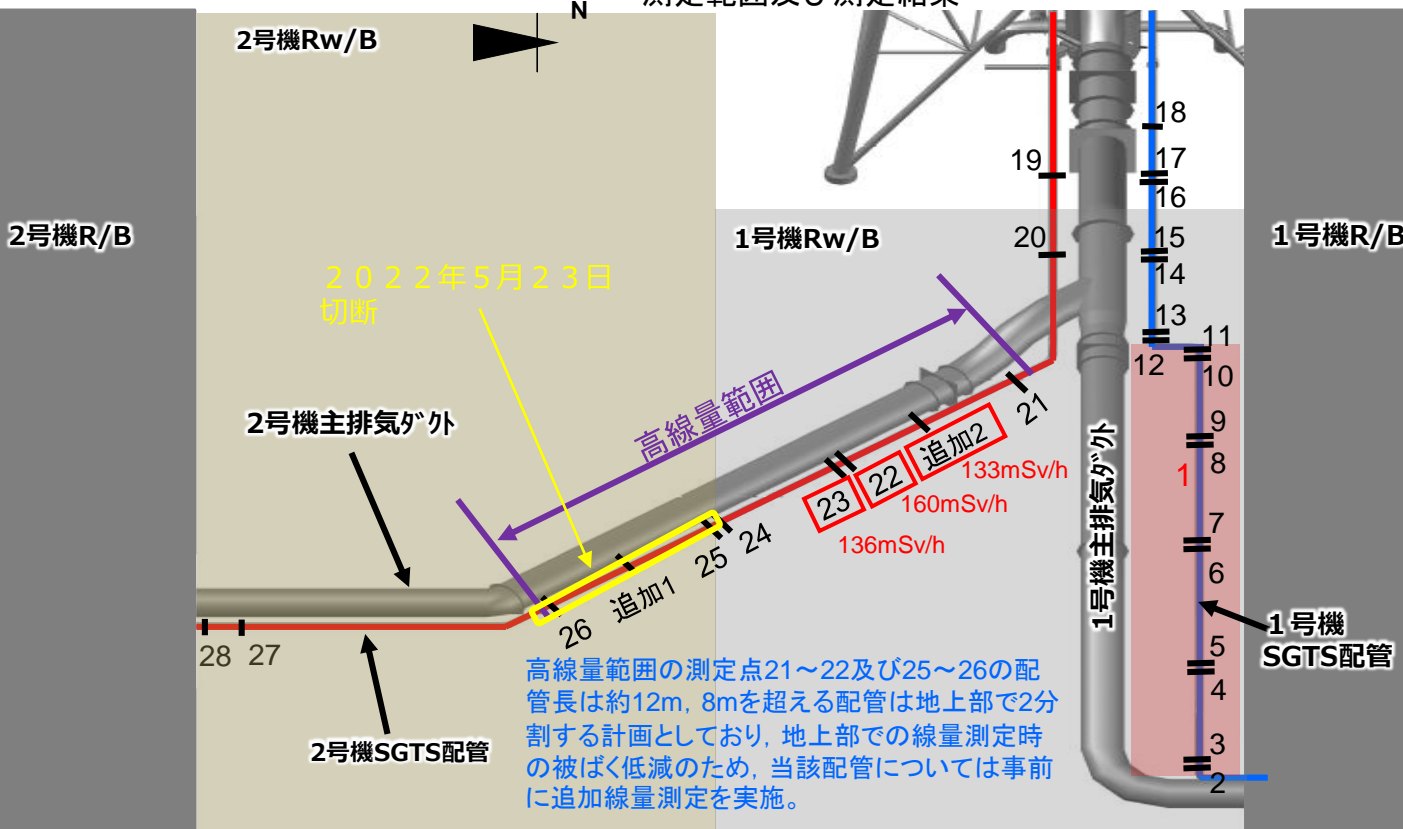
測定範囲及び測定結果

- ・ 下記に示す通り、配管線量率は2号機側が高く1号機側は低い結果となった。(昨年と同傾向)
- ・ これらは、ベント流速が速かった1号機配管より2号機は原子炉建屋内のSGTS系機器（フィルタ、ラプチャーディスク等）が抵抗となり流速が抑えられ滞留したものと推測している。
- ・ なお、2号機配管で高線量が確認された範囲（測定点21～26）の配管位置関係は、屋外配管のハイポイント（測定点20）より約1.2m低く、2号機R/Bからは水平位置となっている。

測定点	SGTS配管上端からの距離	
	0.1m	1.0m
1*	4.15	4.46
2	2.56	1.52
3	3.12	1.74
4	3.76	2.64
5	7.56	3.85
6	3.97	2.95
7	6.74	3.90
8	5.05	5.58
9	5.73	4.41
10	4.35	2.65
11	10.4	3.74
12	5.84	3.42
13	4.43	1.91
14	2.25	0.90
15	3.60	1.13
16	3.70	2.37
17	8.50	4.50
18	5.62	3.00
19	4.31	7.60
20	6.06	2.85
21	65.1	27.0
22	160.0	60.3
23	136.0	55.8
24	52.3	16.7
25	27.0	9.80
26	18.9	7.47
追1	16.5	6.53
追2	133.0	45.0

*左記赤枠内上部3.0mにおいて最も高線量箇所を測定

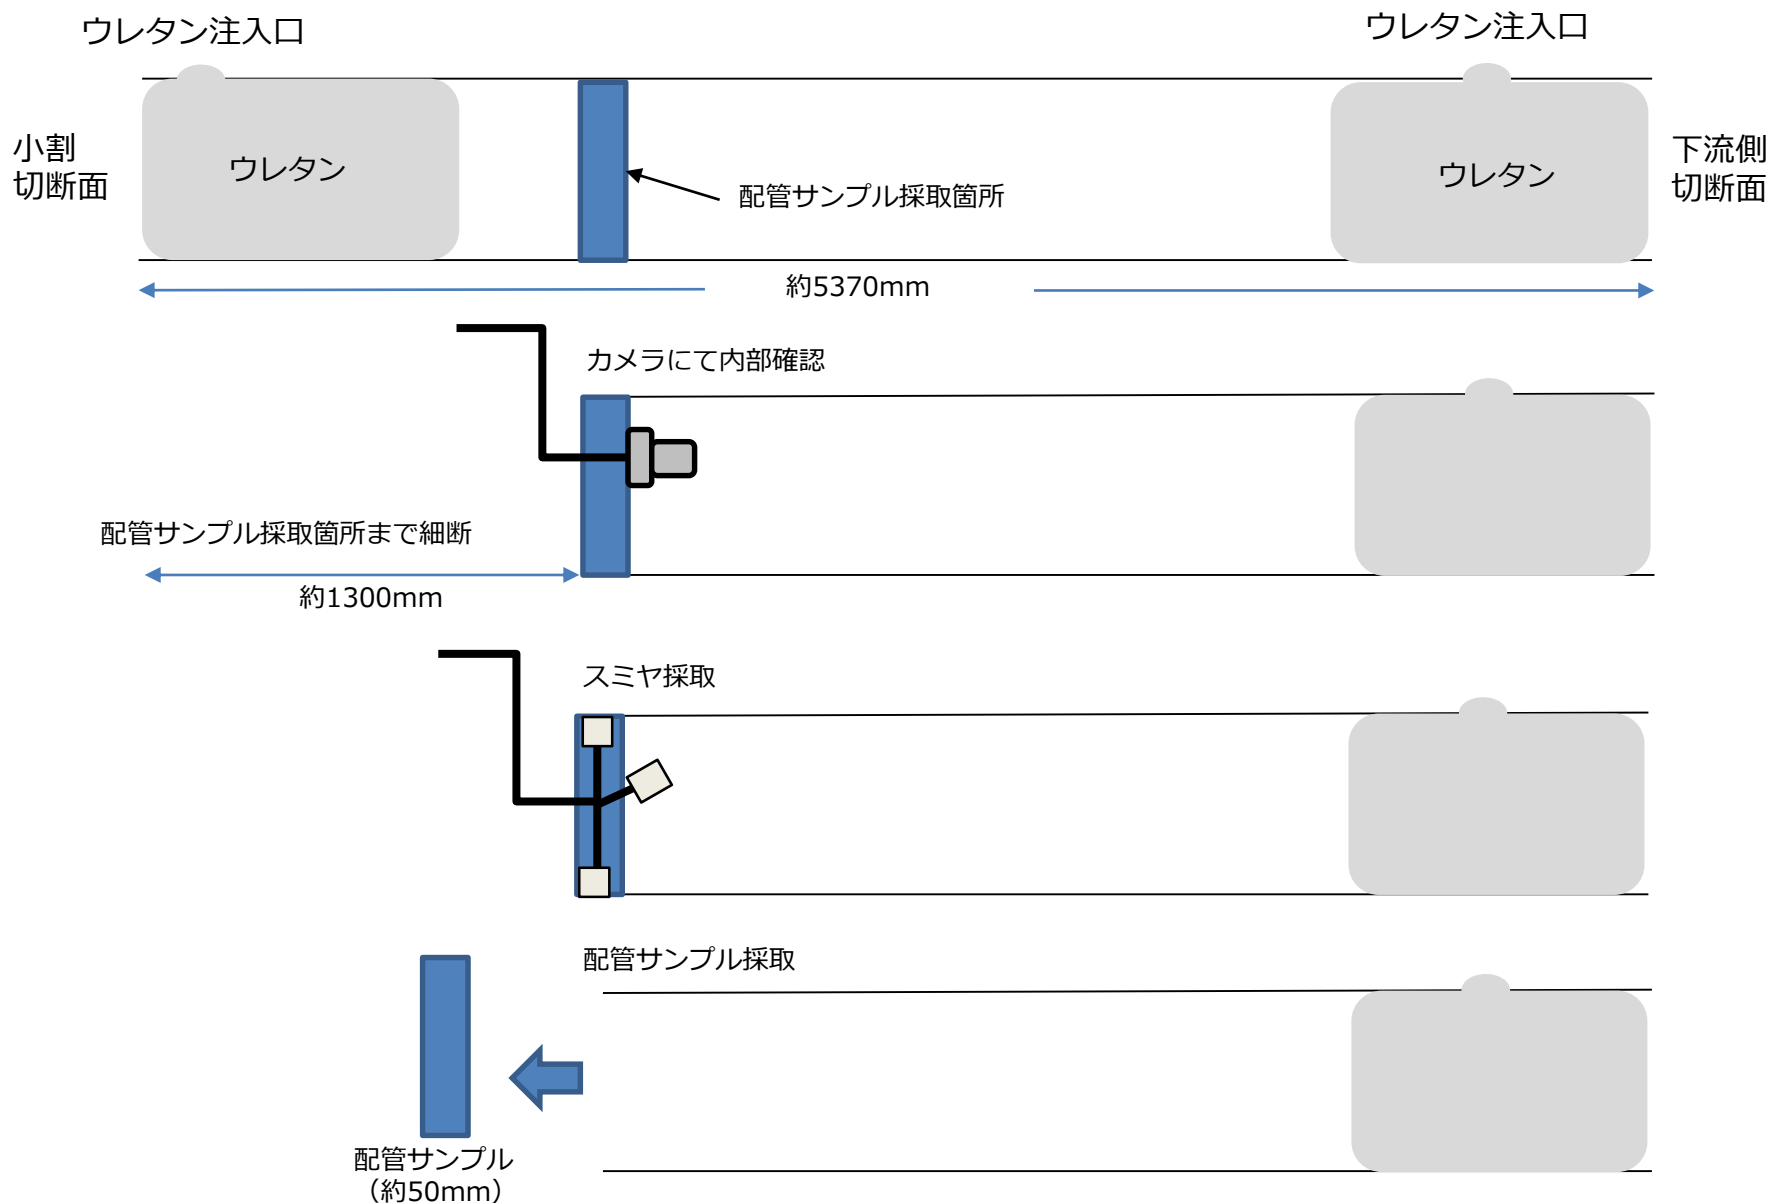
- 小割2本目（下流側）の配管サンプル採取前に，内部確認及びスミヤ採取を実施。

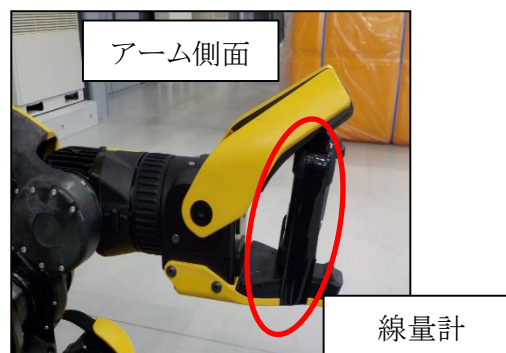
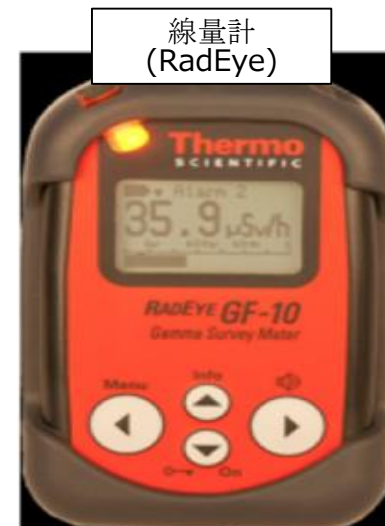
- 1号機T/B屋上および1号機C/B屋上に仮置き中の1/2号機SGTS配管について、遠隔ロボット（Spot）を使用し、SGTS配管の線量調査を実施した。
- Spot 2台を用いて作業を実施。
（線量測定／線量測定Spotの監視・誘導）
- 配管より1000mm離れた位置から測定を実施し、最大の線量部分について表面線量率を測定した。

・仕様
型式：GF10
メーカー：Thermo Scientific
測定レンジ：5 $\mu\text{Sv/h}$ -3Sv/h

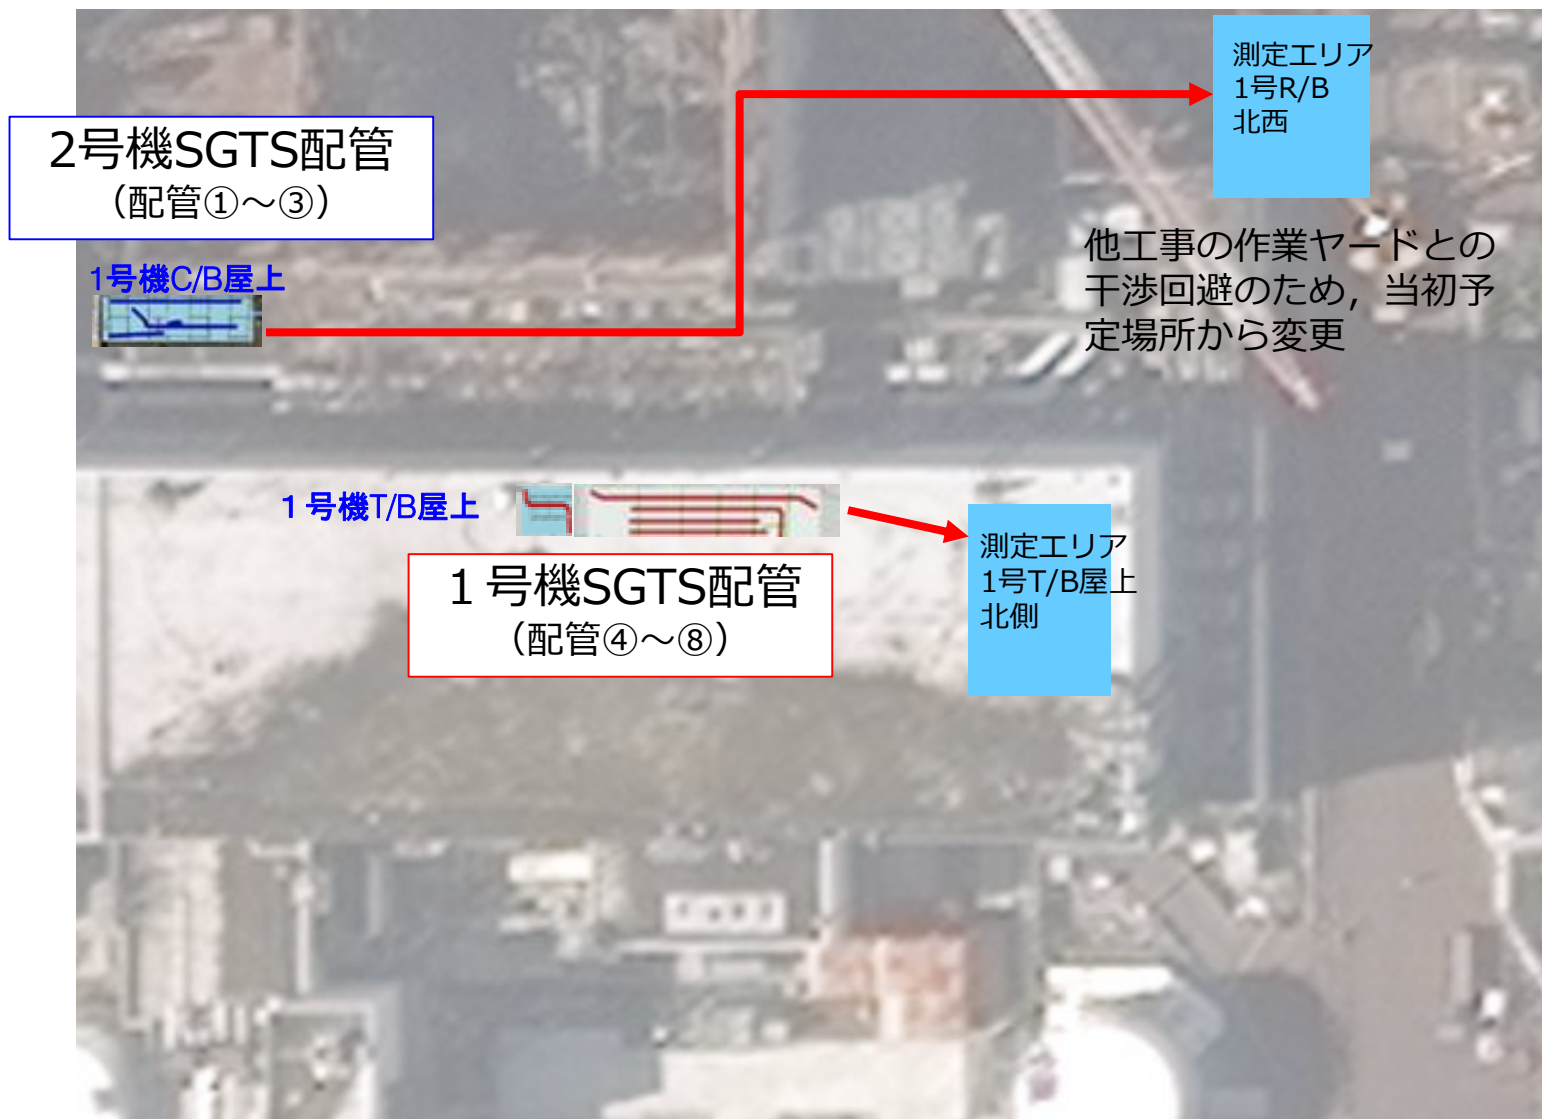
➤ 測定結果から、2号機配管に高線量のガスが流れたと想定。詳細は今後調査・分析を実施予定。

号機	仮置き場所	測定場所	No.	線量測定日	線量測定結果		
					at1000 最大	表面線量率 最大	配管端部 表面線量率 最大
					mSv/h	mSv/h	mSv/h
1号	1号T/B屋上	1号T/B屋上	④	2023.10.30	3.74	32.30	—
			⑤	2023.10.20	3.75	22.00	—
			⑥	2023.10.27	11.70	27.10	—
			⑦	2023.10.25	3.39	17.90	—
			⑧	2023.10.26	11.40	131.00	—
2号	1号C/B屋上	1号R/B北西	①	2023.11.16・17	77.00	800.00	924
			②	2023.11.9	68.10	477.00	1060
			③	2023.11.15	50.50	208.00	250

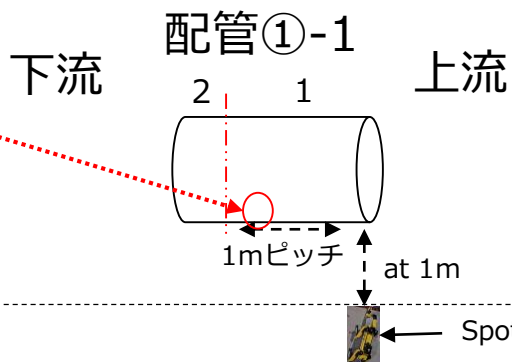
配管線量測定結果（配管①-1）

- 2号機SGTS配管表面の線量測定を実施したところ、最大値は約114mSv/hという結果であった。

最大ポイント
上流側より600mm
120°位置
114.00mSv/h

測定ポイント	2	1
測定位置		
270° (配管横)	10.80	12.50

測定位置	0°	90°	180°	270°
側面最大ポイント				
上流側より500mm	45.70	70.10	56.70	41.90

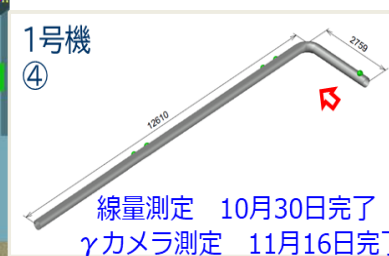
配管線量測定結果（配管④）

- 1号機SGTS配管表面の線量測定を実施したところ、最大値は約32.30mSv/hという結果であった。

測定ポイント \ 測定位置	10	9	8	7	6	5	4	3	2	1
0° (配管上部)	2.90	2.26	2.09	2.30	2.24	1.96	1.53	1.28	1.40	1.33
180° (配管下)	2.65	2.25	2.28	2.43	2.42	2.16	3.05	3.41	2.56	1.78

測定位置 \ 測定ポイント	16	15	14	13	12	11
0° (配管上部)	1.16	1.70	1.93	3.48	3.74	3.55
180° (配管下)	1.30	1.65	1.71	2.08	2.66	2.87

測定位置 \ 測定位置	0°	90°	180°	270°
最大ポイント				
上流側より12000mm	11.10	32.30	18.60	12.80

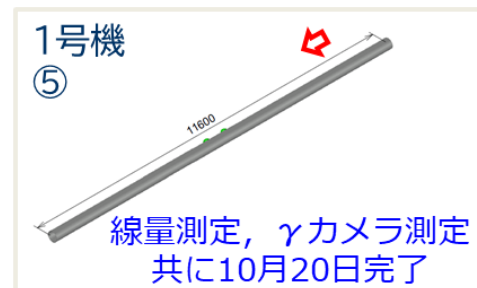
配管線量測定結果 (配管⑤)

■ 1号機SGTS配管表面の線量測定を実施したところ、最大値は約22.00mSv/hという結果であった。

測定ポイント 測定位置	12	11	10	9	8	7	6	5	4	3	2	1
270° (配管横)	1.14	1.50	1.68	2.94	3.30	3.29	2.82	3.00	3.00	3.71	3.75	3.30

測定位置	0°	90°	180°	270°
最大ポイント				
上流側より2000mm	12.50	14.30	22.00	18.70

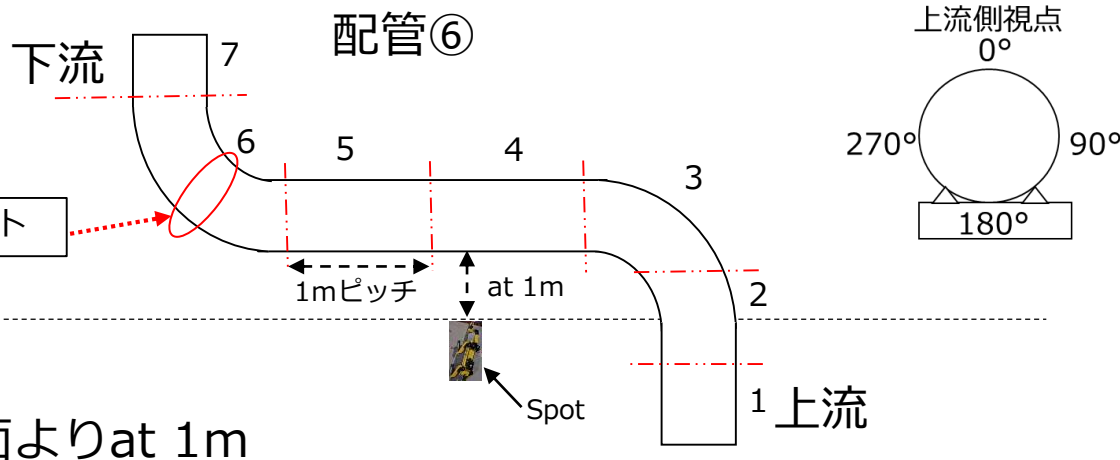
配管線量測定結果（配管⑥）

- 1号機SGTS配管表面の線量測定を実施したところ、最大値は約27.10mSv/hという結果であった。

測定ポイント	7	6	5	4	3	2	1
測定位置							
270° (配管横)	7.44	11.70	3.82	2.49	4.17	6.46	2.97

測定位置	0°	90°	180°	270°
最大ポイント				
上流側より6900mm	6.36	27.10	21.50	14.90
