1号機 PCV内部調査（気中部調査）について

2024年1月25日

東京電力ホールディングス株式会社

1号機PCV内部気中部調査 調査装置

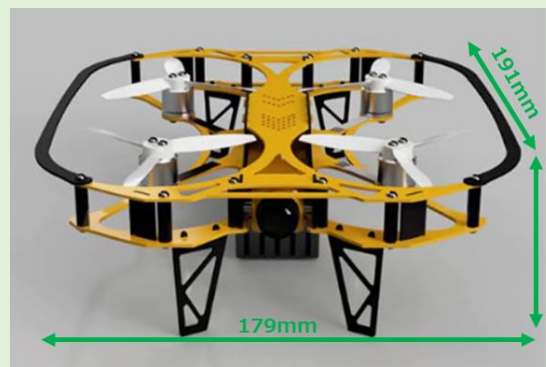
小型ドローン

用途：カメラによる映像撮影
 寸法：191×179×54[mm]
 重量：185[g](バッテリー込)
 飛行時間：約8分(調査は5分×4機で計画)
 搭載機器：照明(90lm(45lm×2))、
 超高感度カメラ(正面のみ)

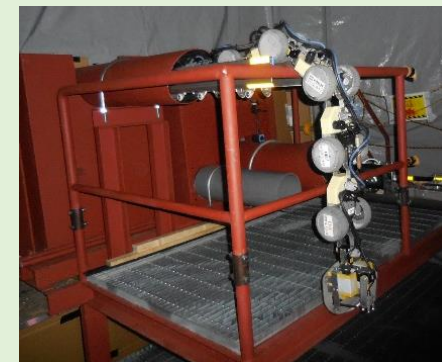
無線中継用ヘビ型ロボット

用途：無線中継器の運搬+線量測定
 寸法：2,900×180×165[mm]
 重量：約25[kg]
 搭載機器：ドローン用無線中継器、
 CMOSカメラ×2
 線量計

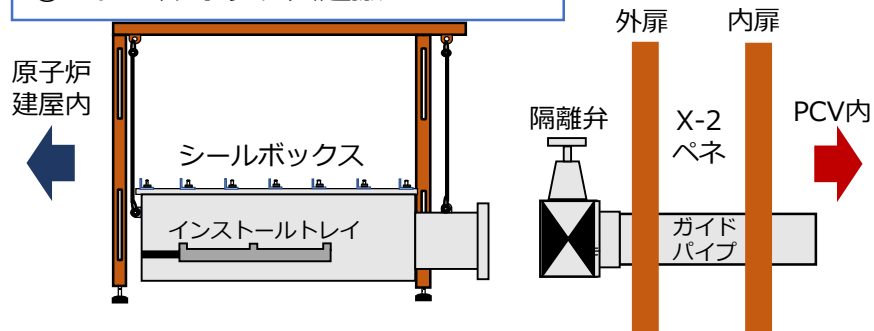
① シールボックス運搬

* シールボックスはヘビ型ロボット用とドローン用の2台あるが、類似構成のためヘビ型ロボットの図は省略
また、ヘビ型ロボットは運搬時からシールボックスに格納されているのに対し、ドローンは満充電で調査するために当日格納する

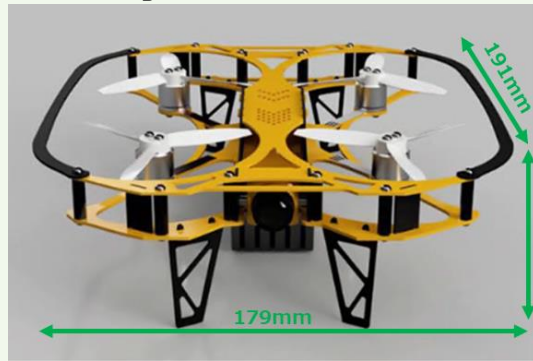
小型ドローン

用途：カメラによる映像撮影
 寸法：191×179×54[mm]
 重量：185[g](バッテリー込)
 通信方式：無線
 飛行時間：約8分(調査は5分×4機で計画)
 搭載機器：照明(90lm(45lm×2))、
 超高感度カメラ(正面のみ)
 カメラスペック
 ・画質：Full HD・画角：水平131°垂直80°対角144°
 ・撮影距離：3m程度・フレームレート：60fps
 耐放射線性：約150Gy
 選定理由：小型かつ、狭隘箇所の飛行における制御
 性能が高く、高精細な映像を取得できるため

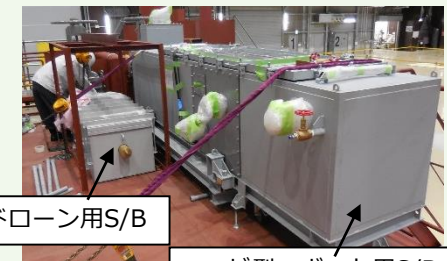
S/B取り付けモックアップ

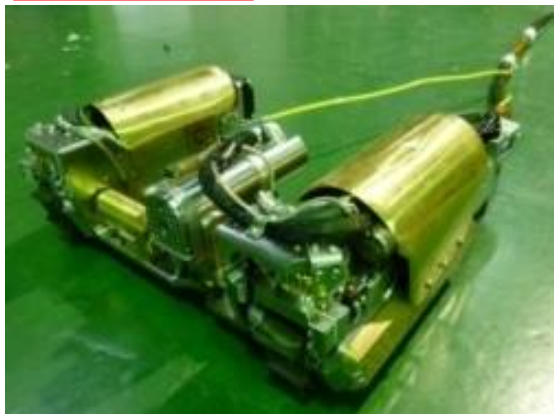
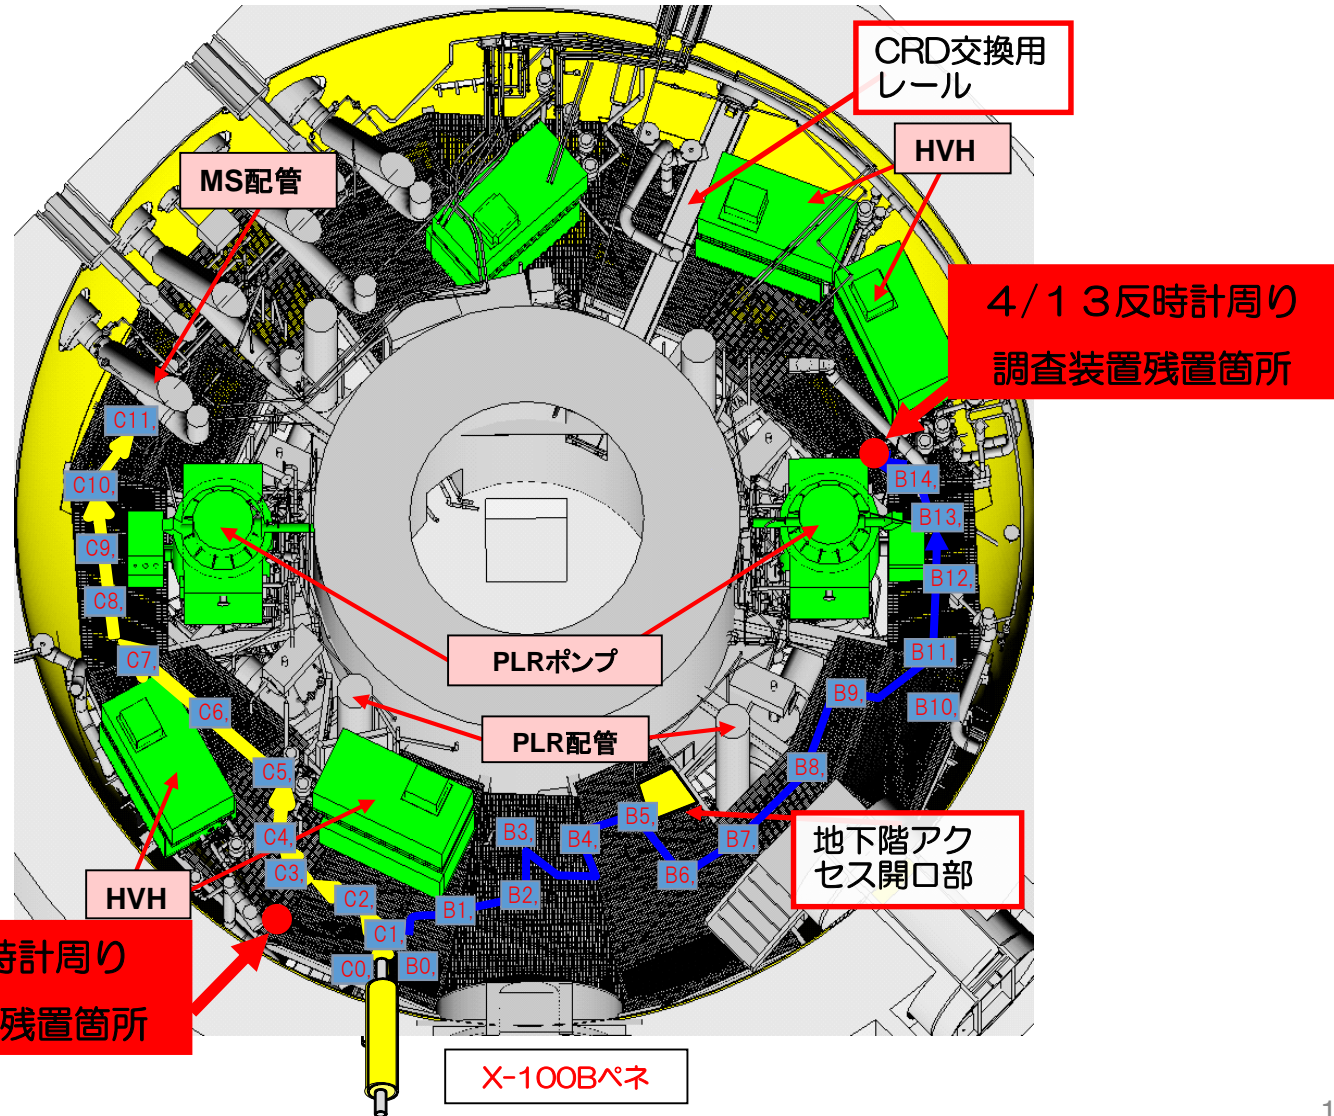
(参考) B1調査装置の残置箇所

- 2015年4月に実施したペDESTAL外側_1階グレーチング上調査 (B 1 調査) において2台の調査装置を残置している

- ➡ : アクセス実績ルート (反時計周りルート)
- ➡ : アクセス実績ルート (時計周りルート)
