# 2号機 PCV内部調査・試験的取り出し作業の準備状況

2024年2月29日

技術研究組合 国際廃炉研究開発機構  
東京電力ホールディングス株式会社

# 1. PCV内部調査及び試験的取り出しの計画概要

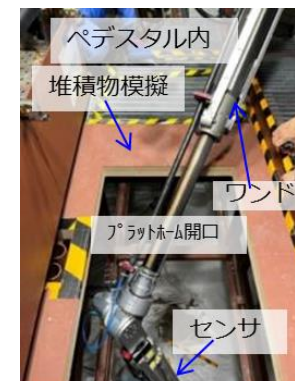
- ペDESTAL底部までのアームアクセス（作業員補助）
- T&RF※の作成 **【完了】**

ステップ① ペDESTAL底部までのアームアクセス（作業員補助）

- アームの機能/適用性を見極めるため、重要かつ技術的ハードルが高い、「プラットフォーム開口（狭隘部）を通過しペDESTAL底部へのアームのアクセス」に着目した試験ステップのうち最終ステップ④が完了

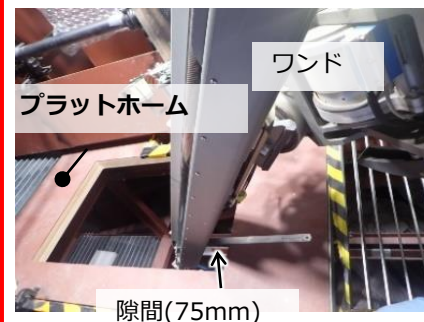
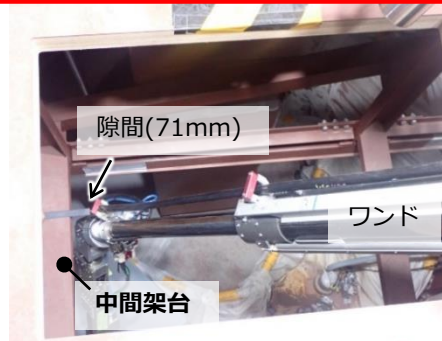
- T&RF※及びVRとカメラによる底部へのアクセス
- VR精度の把握
- カメラ視認性の確認 **【完了】**

ステップ④ 点群データ反映、遠隔アクセス状況

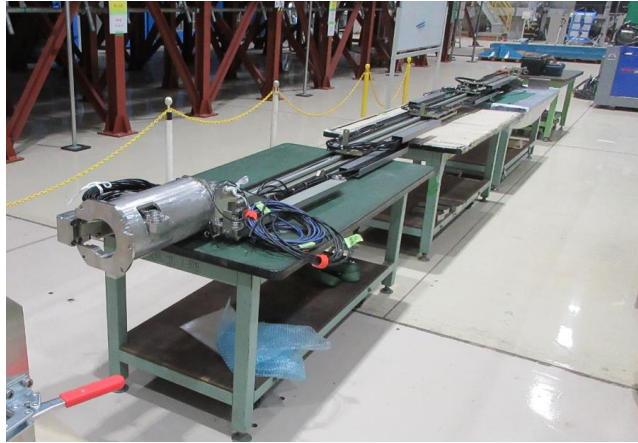
テレスコ式アーム (組立中)

- 主要構成品について製造が完了し、神戸工場にて現在モックアップ試験を実施中。

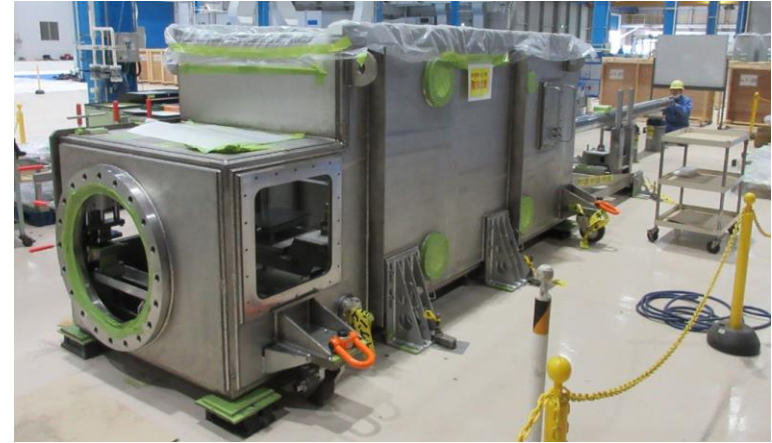
エンクロージャ (組立中)

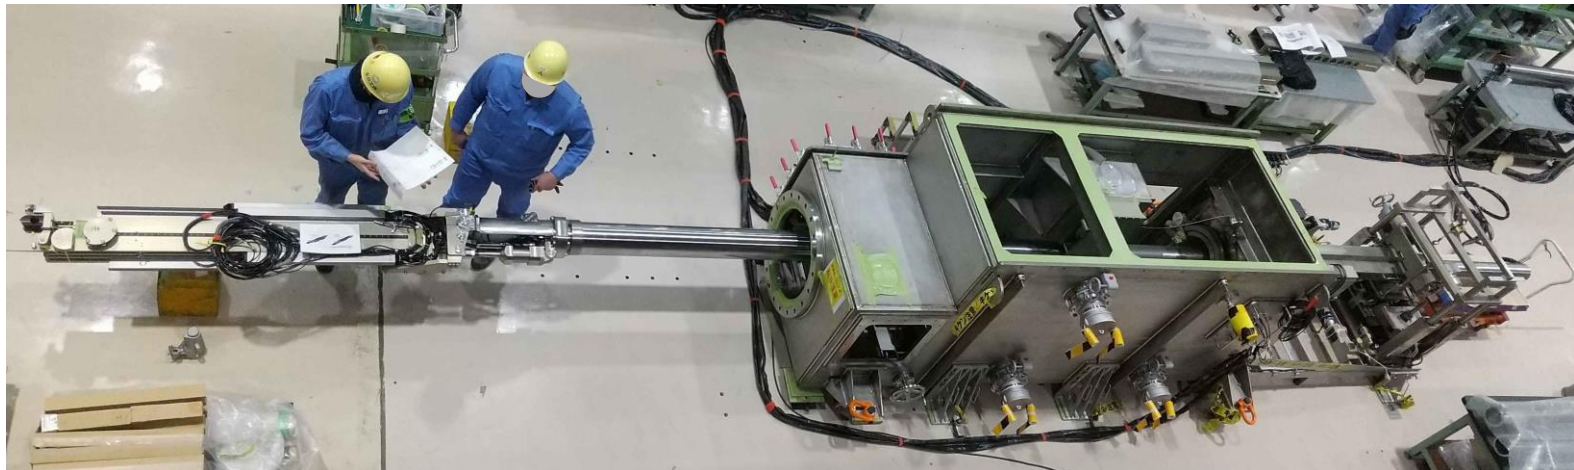
テレスコ式試験的取り出し装置 (装置を上方から撮影)

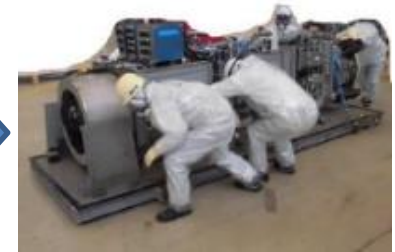
堆積物除去装置  
(低圧水) 撤去

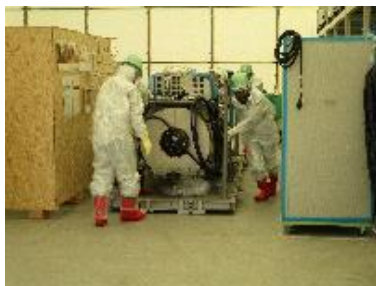
堆積物除去装置  
(高圧水、AWJ) 設置

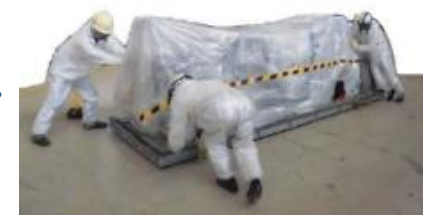
堆積物除去装置  
(高圧水、AWJ) 撤去

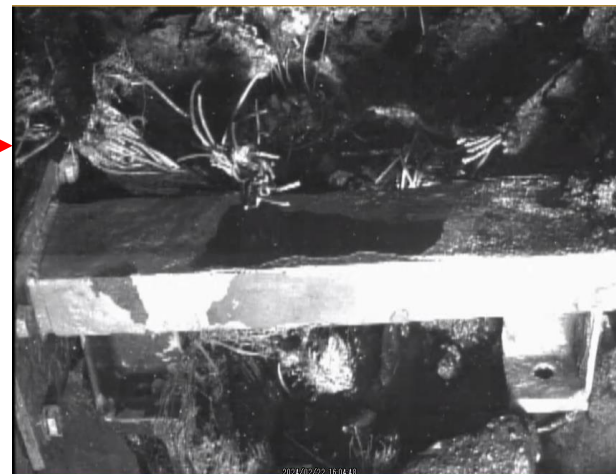
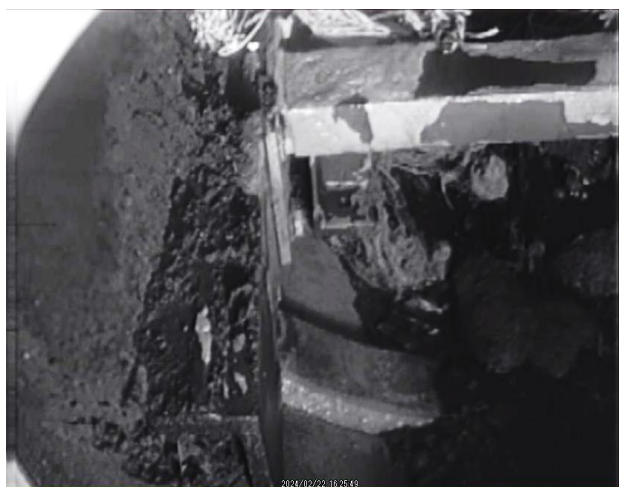
- 高圧水によるX-6ペネ内堆積物除去作業を開始し、高圧水噴射を実施
- 高圧水噴射の結果、CRDレーンガイド付近の堆積物を除去できたことを確認
- 現在、AWJの試射を実施中 (ノズルの位置を変えながら、複数ケース実施予定)
- なお、X-6ペネハッチ開放時に落下した堆積物について、構外運搬及び分析を準備中

高圧水施工後 (X-6ペネ中央部)

高圧水施工後 (X-6ペネ左下部)

高圧水施工後 (X-6ペネ右下部)

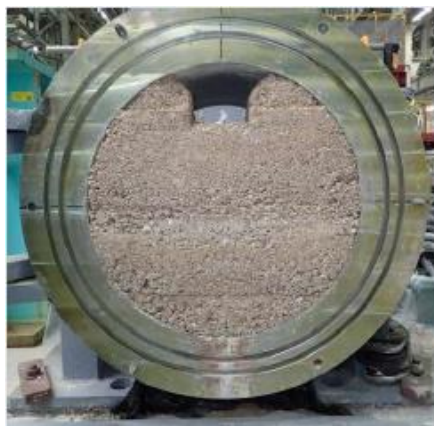
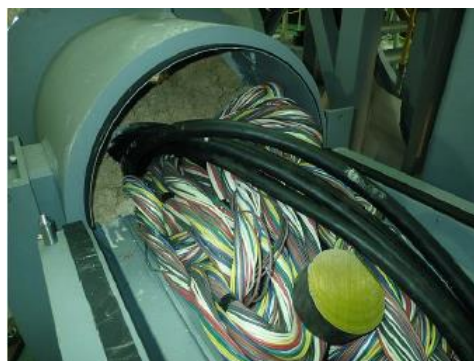
X-6ペネ内の状態(模擬)

- スpray治具によるPCV内のダスト飛散抑制
- 堆積物除去装置（低圧水・ドーザツール）を用いてX-6ペネ内の堆積物を除去
- 堆積物除去装置（高圧水・AWJ・ドーザツール）を用いてX-6ペネ内の堆積物を除去

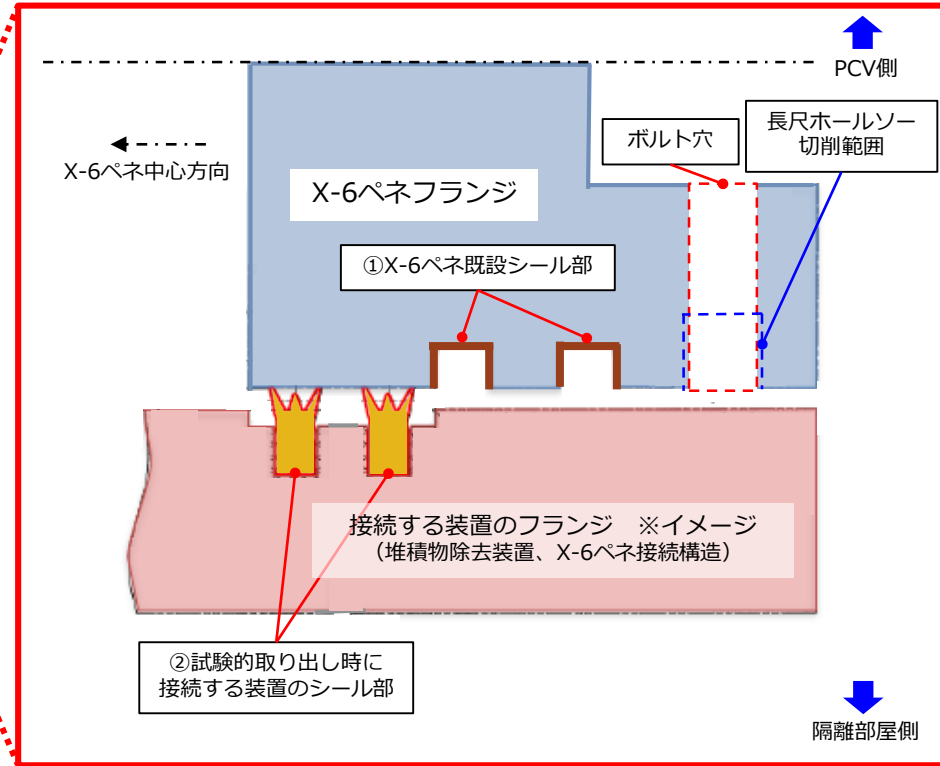
X-6ペネ接続時のシール位置（上から見た図）

- : ①X-6ペネ既設シール部
- : ②試験的取り出し時に接続する装置のシール部  
※堆積物除去装置、X-6ペネ接続構造

- ・ハッチ開放後のフランジ面に堆積物除去装置、X6ペネ接続構造を接続

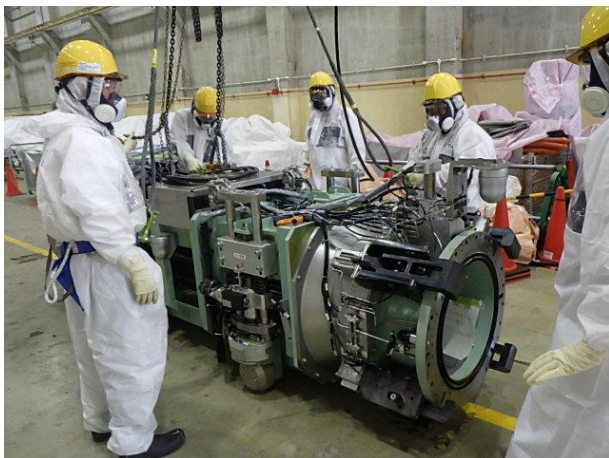
堆積物除去装置（低圧水）外観

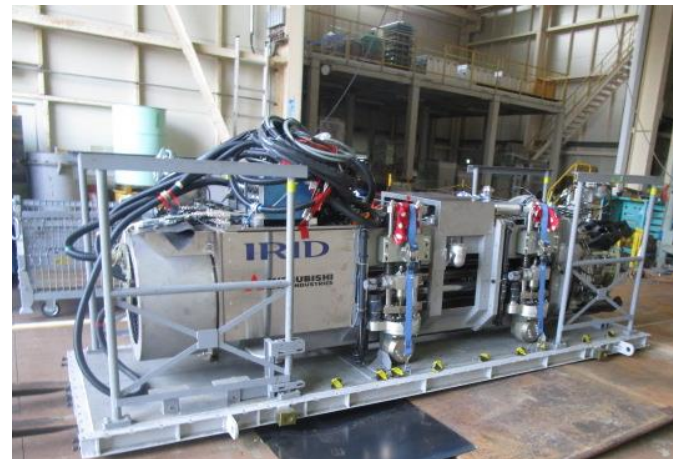
堆積物除去装置（高圧水・AWJ）外観
