増設雑固体廃棄物焼却建屋における火災報知器作動について

2024年2月29日

東京電力ホールディングス株式会社

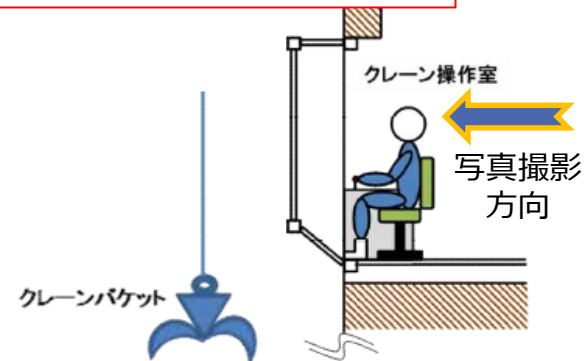
クレーンの操作室

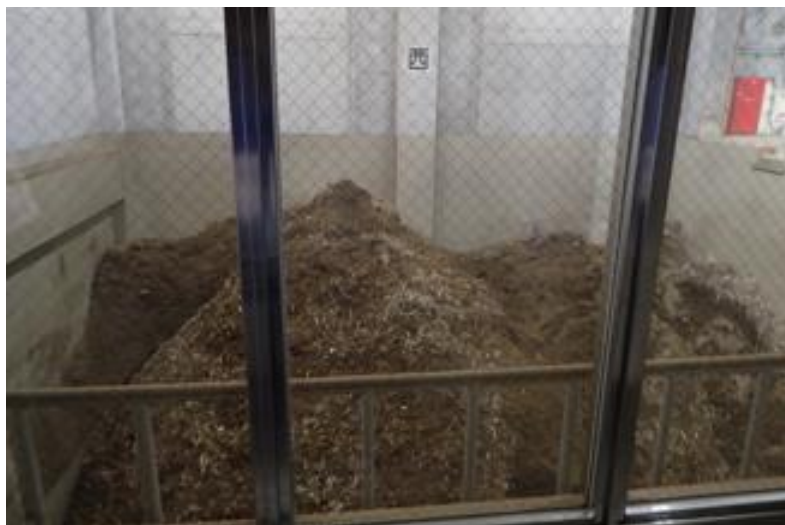
クレーン操作室からの様子

2/26 午後1時頃撮影

※窓ガラス内側の汚れで変色していると推定
