# 1 汚染水対策

参考資料 1/6  
2024年3月28日  
廃炉・汚染水・処理水対策チーム合同  
事務局会議

# 3 使用済燃料プールからの燃料の取り出し作業

参考資料 3/6  
2024年3月28日  
廃炉・汚染水・処理水対策チーム会合  
事務局会議

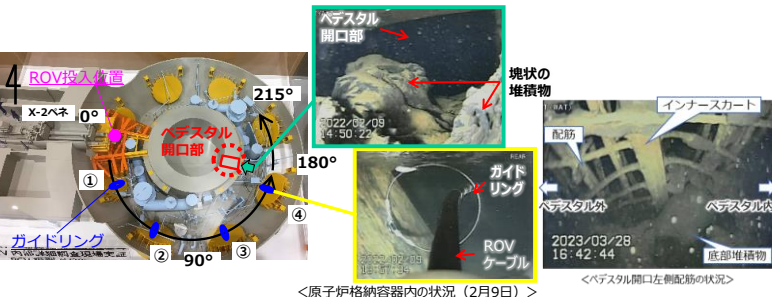
・2022年2月に、調査を円滑に進める装置である「ガイドリング」を取付。2023年3月28日よりROV-A2によるペDESTAL内の調査を開始し、ペDESTAL内側の基礎部において一部配筋が露出していることを確認。ペDESTALの健全性に関しては、過去IRIDで実施した耐震性評価より、ペDESTALが一部欠損しているも重大なリスクはないと評価しているが、現時点の情報は部分的なものであるため、可能な限り多くの情報取得をすべく、引き続き調査を継続し評価していく。

<原子炉格納容器内の状況 (2月9日)>

<ペDESTAL開口左側配筋の状況>

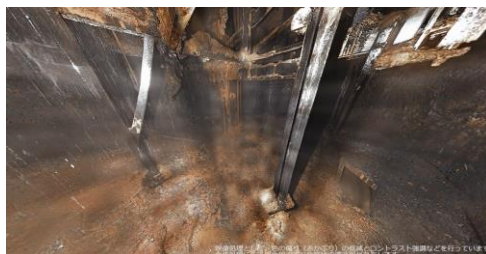
・2018年1月、ペDESTAL内プラットフォーム下の調査を実施。取得した画像を分析した結果、燃料デブリを含むと思われる堆積物がペDESTAL底部に堆積している状況を確認。堆積物が周囲より高く堆積している箇所が複数あることから、燃料デブリの落下経路が複数存在していると推定。

・2019年2月、ペDESTAL底部及びプラットフォーム上の堆積物への接触調査を実施し、小石状の堆積物を把持して動かせること、把持できない硬い岩状の堆積物が存在する可能性があることを確認。

ペDESTAL底部の状況 (パノラマ合成処理後)
