# 2号機 PCV内部調査・試験的取り出し作業の準備状況

2024年3月28日

技術研究組合 国際廃炉研究開発機構  
東京電力ホールディングス株式会社

# 1. PCV内部調査及び試験的取り出しの計画概要

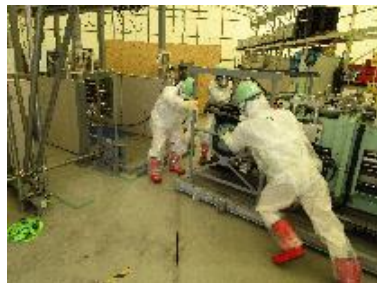
堆積物除去装置  
(低圧水) 設置

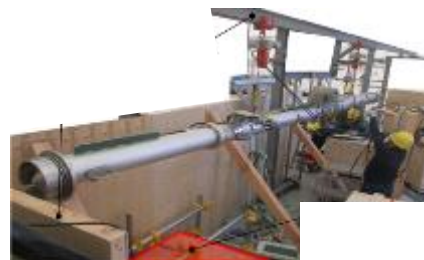
スプレイ治具設置  
※X-53ペネに接続

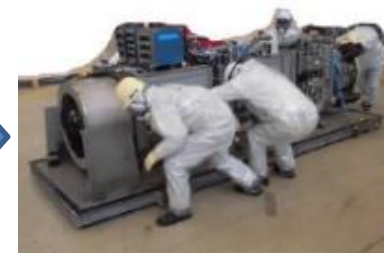
堆積物除去装置  
(低圧水) 撤去

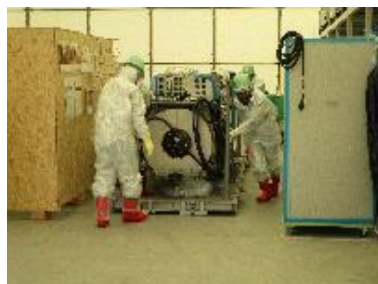
堆積物除去装置  
(高圧水、AWJ) 設置

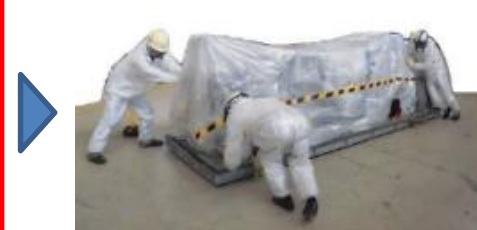
堆積物除去装置  
(高圧水、AWJ) 撤去

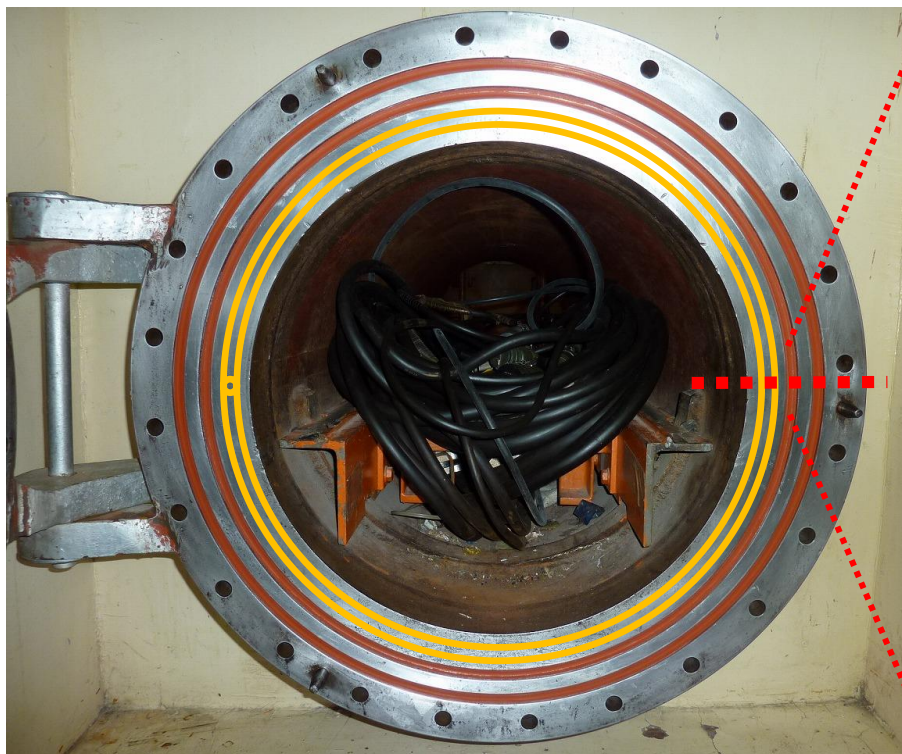
震災前のX-6ペネハッチ（開放時）

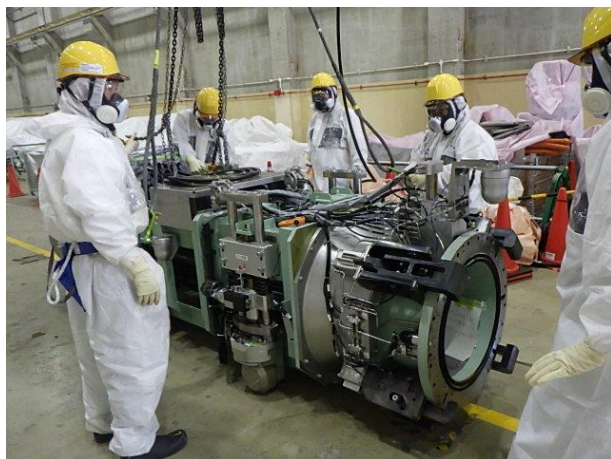
堆積物除去装置（低圧水）外観
