3号機原子炉建屋内調査の計画について

2024年3月28日

東京電力ホールディングス株式会社

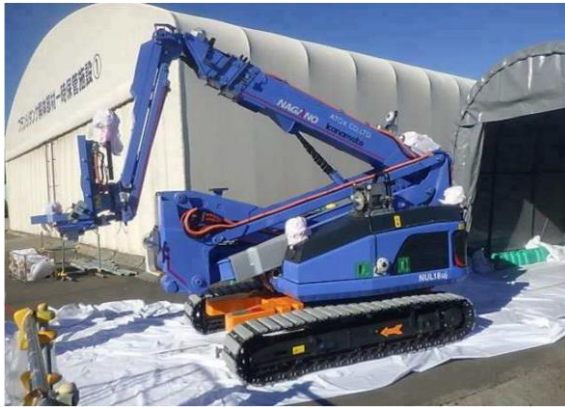
○高所作業台車

γイメージャ／FirstLook／SPOTを
搭載するための架台を設置し、
各階に運搬

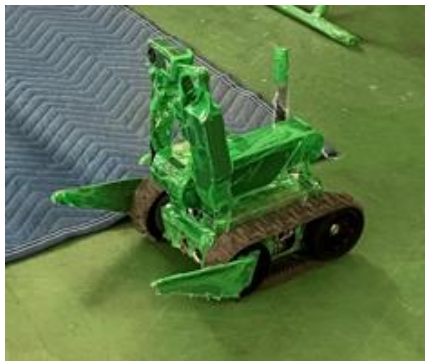
○FirstLook

カメラ／無線中継器を搭載し、
2,3階を移動

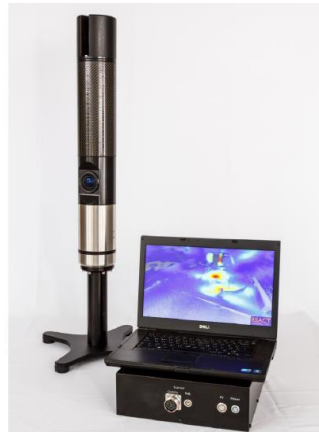
○γイメージャ

ホットスポット特定機能と点群データ
取得機能を組み合わせ、γ線源分布の
解析評価を実施

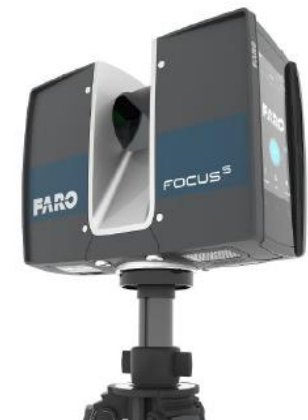
○点群データ取得装置

レーザースキャンを行い、
精密な点群データを取得
