# 1 汚染水対策

参考資料 1／6  
2024年4月25日  
廃炉・汚染水・処理水対策チーム会合  
事務局会議

3 使用済燃料プールからの燃料の取り出し作業

## 5 放射性固体廃棄物の管理

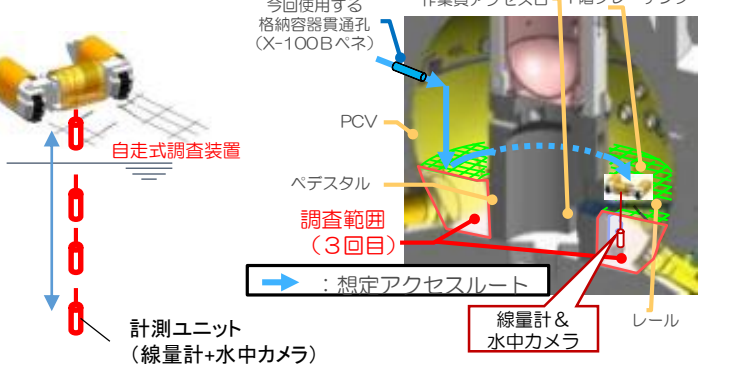
＜測定イメージ＞

- ・2015年4月に、狭隘なアクセス口(内径φ100mm)から調査装置を格納容器内に進入させ、格納容器1階内部の映像、空間線量等の情報を取得。
- ・2017年3月、ベデスタル外地下階へのデブリの広がり进行调查するため、自走式調査装置を用いた調査を実施し、PCV底部の状況を初めて撮影。得られた画像データと線量データを元に、PCV内部の状況を継続検討していく。

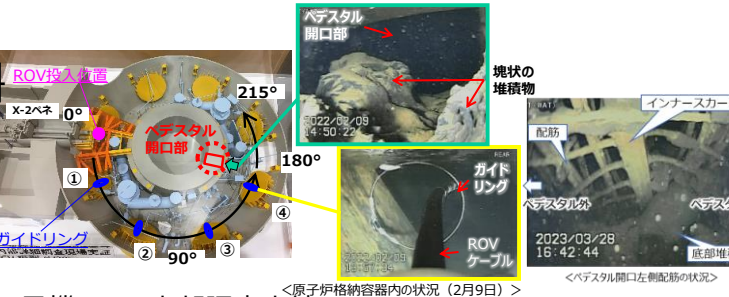
- ・2022年2月に、調査を円滑に進める装置である「ガイドリング」を取付。
- ・2023年3月28日よりROV-A2によるベデスタル内の調査を開始し、ベデスタル内側の基礎部において一部配筋が露出していることを確認。ベデスタルの健全性に関しては、過去IRIDで実施した耐震性評価より、ベデスタルが一部欠損しているも重大なリスクはないと評価しているが、現時点の情報は部分的なものであるため、可能な限り多くの情報取得をすべく、引き続き調査を継続し評価していく。

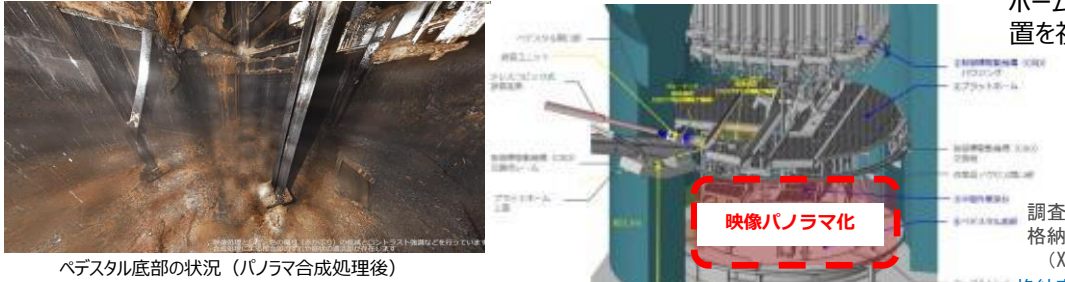
ベデスタル底部の状況（パノラマ合成処理後）

- ・2017年1月に、格納容器貫通部からカメラを挿入し、ロボットが走行するレールの状況を確認。一連の調査で、ベデスタル内のグレーチングの脱落や変形、ベデスタル内に多くの堆積物があることを確認。
- ・2018年1月、ベデスタル内プラットホーム下の調査を実施。取得した画像を分析した結果、燃料デブリを含むと思われる堆積物がベデスタル底部に堆積している状況を確認。堆積物が周囲より高く堆積している箇所が複数あることから、燃料デブリの落下経路が複数存在していると推定。
- ・2019年2月、ベデスタル底部及びプラットホーム上の堆積物への接触調査を実施し、小石状の堆積物を把持して動かせること、把持できない硬い岩状の堆積物が存在する可能性があることを確認。

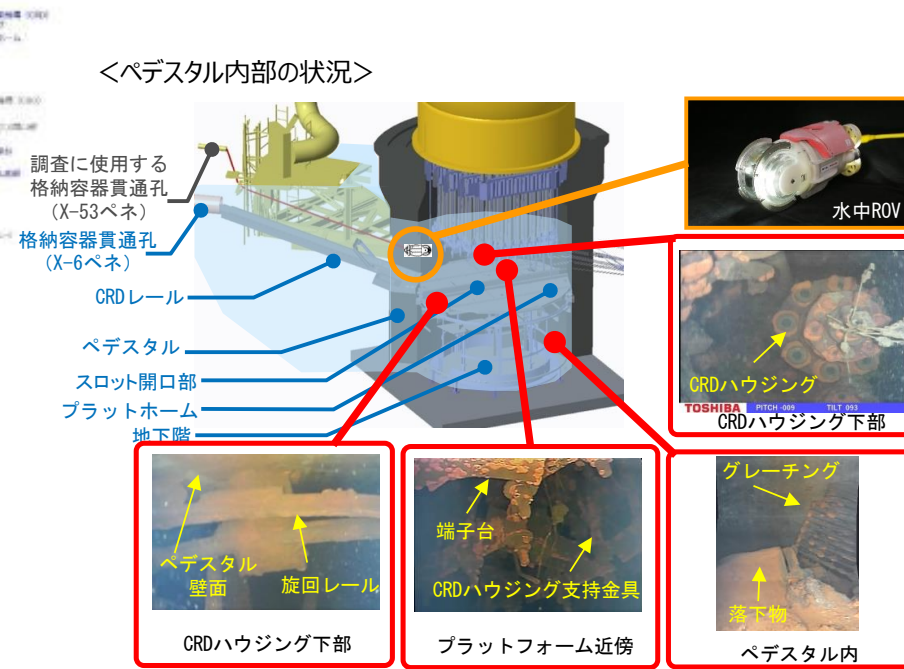
＜2号機原子炉建屋1階 ペネ配置図＞

- ・2014年10月、PCV内部調査用に予定しているPCV貫通部（X-53ペネ）の水没確認を遠隔超音波探傷装置を用いて調査を実施し、水没していないことを確認。
- ・2015年10月、PCV内を確認するため、X-53ペネから格納容器内部へ調査装置を入れ、映像、線量、温度の情報を取得、内部の滞留水を採取。格納容器内の構造物・壁面に損傷は確認されず、水位は推定値と一致しており、内部の線量は他の号機に比べて低いことを確認。
- ・2017年7月に、水中ROV(水中遊泳式遠隔調査装置)を用いて、ベデスタル内の調査を実施。調査で得られた画像データの分析を行い、複数の構造物の損傷や炉内構造物と推定される構造物を確認。
- ・また、調査で得られた映像による3次元復元を実施。復元により、旋回式のプラットホームがレール上から外れ一部が堆積物に埋まっている状況等、構造物の相対的な位置を視覚的に把握することが出来た。
